## חוות דעת מומחה בית המשפט

ת.א. 10938-05-09

1. על פי החלטתו של בית משפט השלום בקריות, בפני כבוד השופט ערן נווה, התמנית לשמש מומחה בת.א. 10938-05-09, דבאח פכריה נ' מועצה מקומית דיר אל אסד, בעניין ליקויי רטיבות הקיימים לכאורה, בבית התובע ברחוב אל סלאם 19, דיר אל אסד, אשר נטען כי נגרמו במהלך עבודות תשתית הכוללת הנחת צנרת מים ראשית ברחוב, על ידי נתבע מס' 2, עסאם שחאדה.

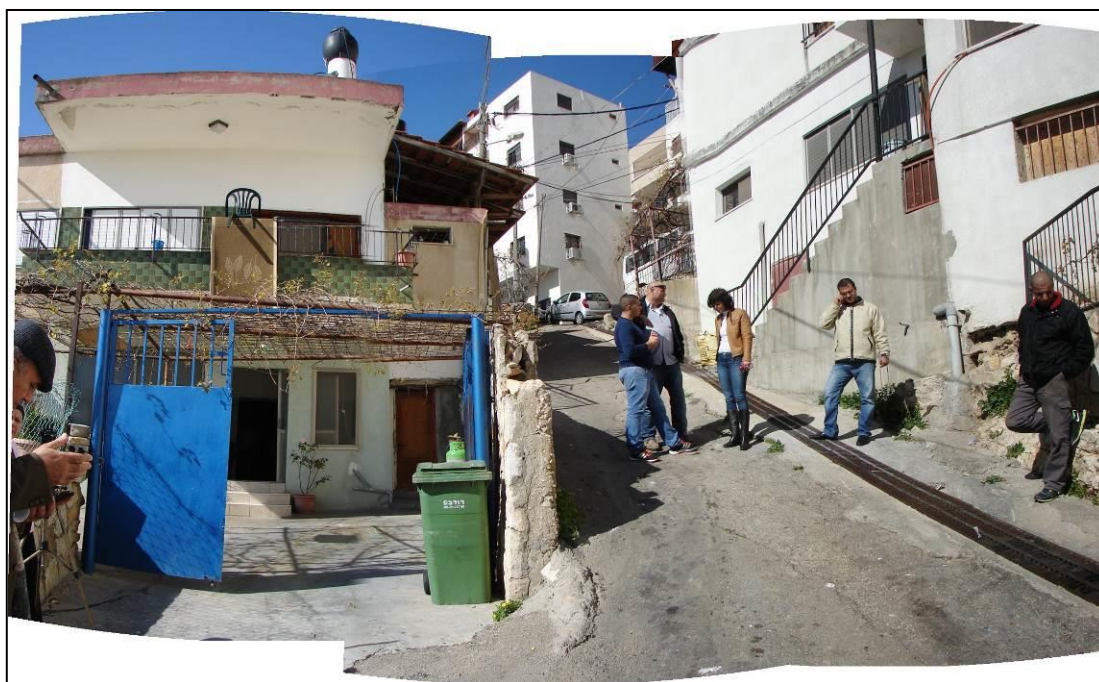
1. על-פי כתבי הטענות - במהלך חודש יוני 2005 ביצע נתבע מס' 2, עיסם שחאדה עבודות פיתוח אשר כללו הנחת צנרת מים בכביש הגובל בבית התובע, דבאח פכריה.
2. לטענת התובעים, לאחר ביצוע העבודות נתגלו בעיות רטיבות וחדירות מים לכל אורך הקיר הגובל עם הכביש.
3. בית התובע כולל שתי קומות. כל הדירה התחתונה ממוקמת מתחת למפלס הכביש וכן חלקה של הקומה עליונה.
4. הכביש בו בוצע העבודה תלול.

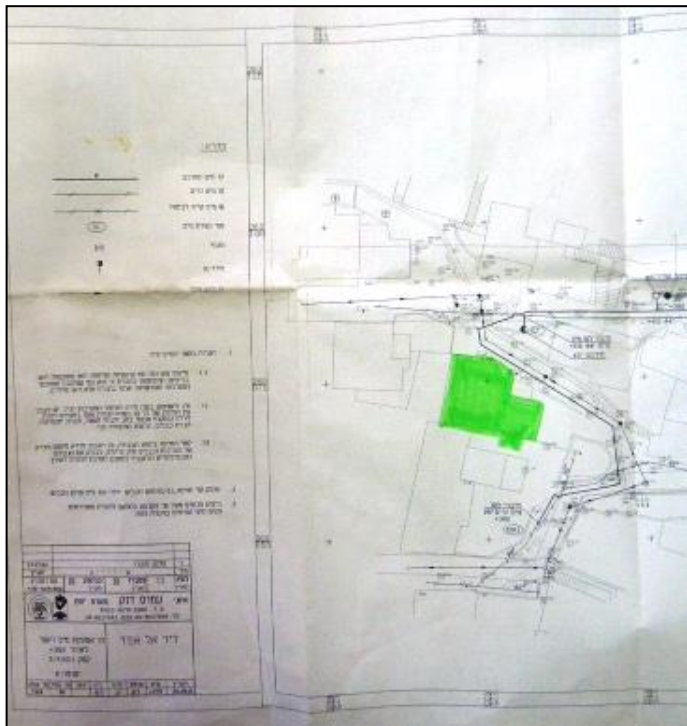
תוכנית עבודה:

6. לטענת נתבע מס' 2, הקבלן - העבודה בוצעה בהתאם לתוכנית, על-פיה צינור המים הונח במקביל לקו ביוב קיים. העובדה כי מפלס צנרת מים מחויב להיות מעל מפלס צנרת ביוב, מהווה הוכחה כי לא בוצעה חפירה לעומק רב.

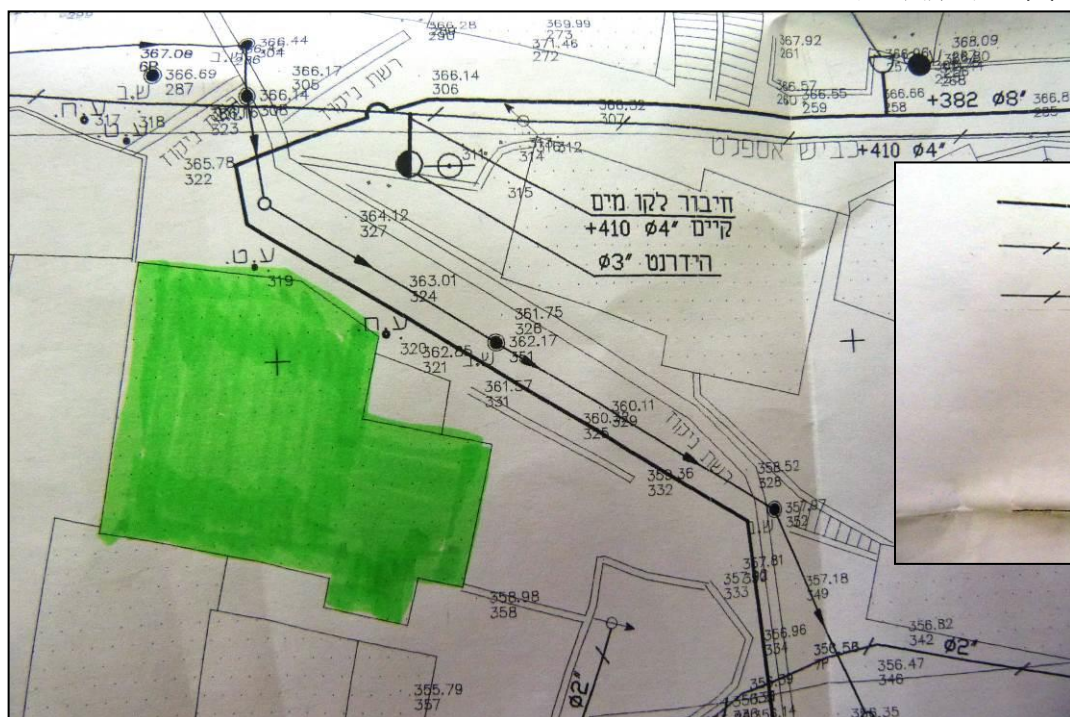
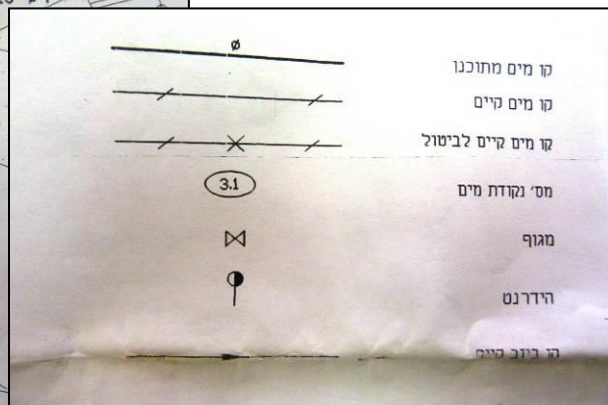
מיקום צנרת ליד בית התובע:

7. כאמור לעיל ובהתאם לתוכניות, העבודה כללה חפירה במקביל לצנרת ביוב קיימת.

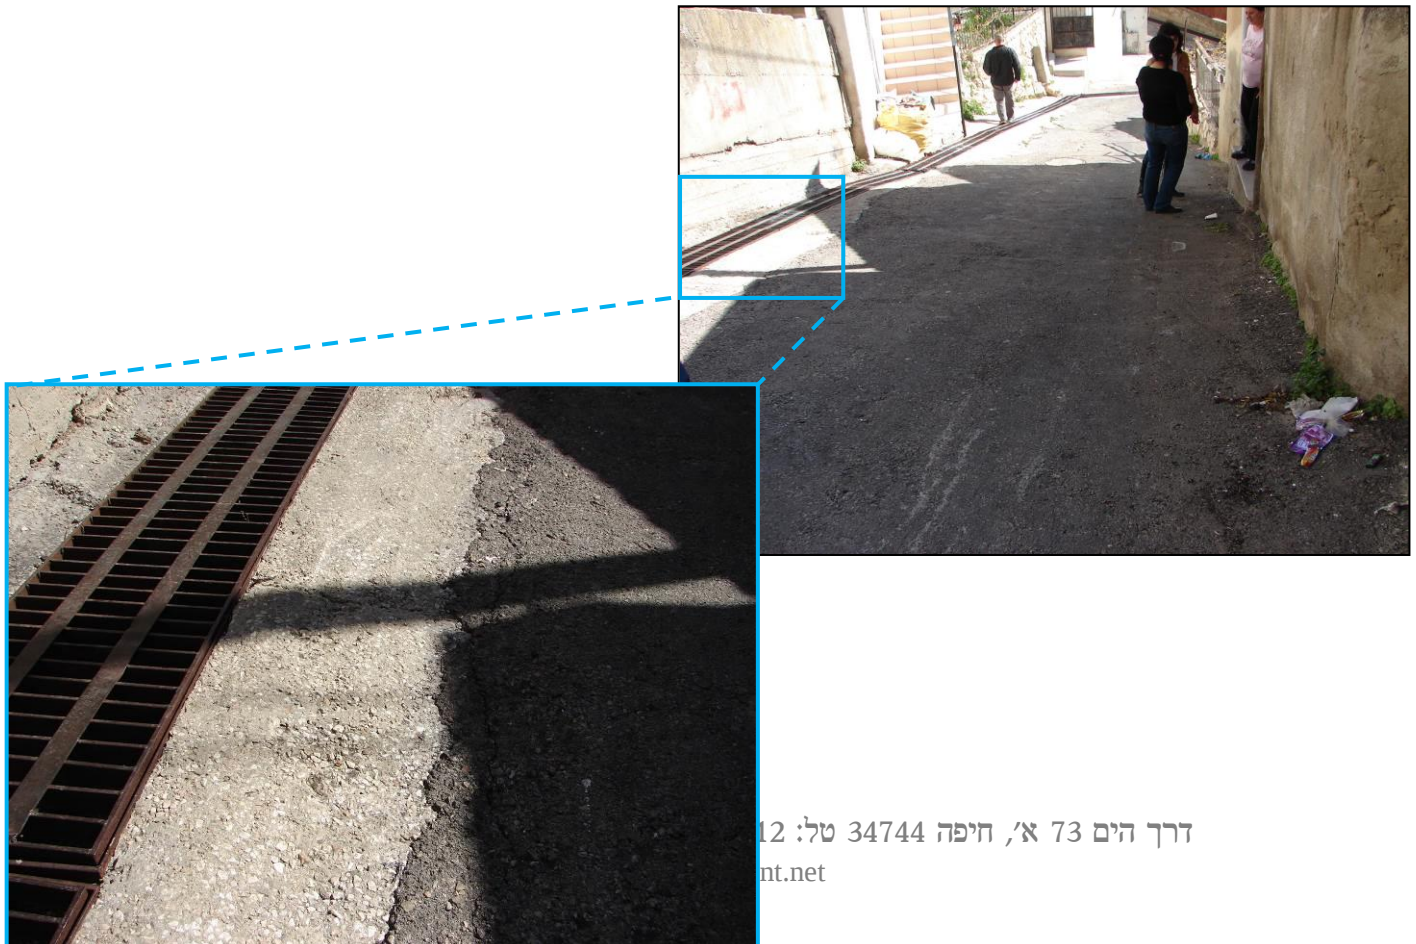
8. לטענת נציג התובעת, השמאי זיאד דבאח - מפלס האספלט נמוך ממפלס תעלת הניקוז הממוקמת בצידי הכביש, עובדה המעידה, לטענתו, כי תיקון האספלט בוצע ברשלנות ובגובה שגוי.

1. נצפו סימני רטיבות בבית התובע כמתואר לעיל.
2. סימני הרטיבות על התקרה נובעים מאיטום לקוי של הגג.
3. סימני הרטיבות נראו לכל אורך הקיר הגובל עם הכביש וכן על תקרת קומת הקרקע, אשר ממוקמת מתחת למפלס הכביש.
4. החפירה לצנרת המים נעשתה במקביל לקו הביוב ובמפלס גבוה ממנו.
5. בניגוד לטענת נציג התובעת, מכסי שוחות הביוב מהווים את המפלס העליון של הכביש ולכן בעת ביצוע תיקוני האספלט לאחר החפירה לא ניתן לכסות אותם. בהתייחס לגובה מכסי שוחות הביוב, נראה כי תעלת הניקוז בשולי הכביש, הונחה בעבר האופן שגוי, ללא קשר לעבודת הקבלן.

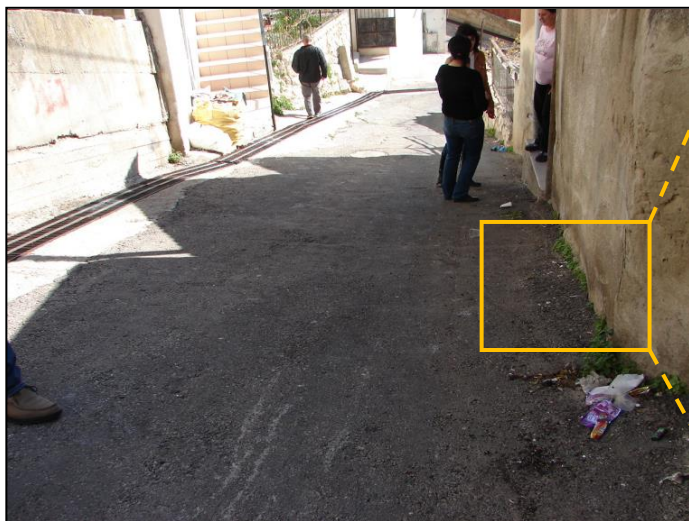
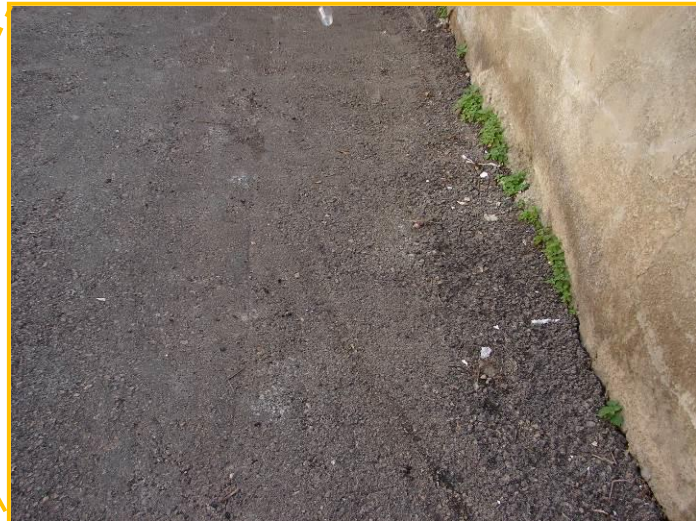
בנוסף טען השמאי זיאד דבאח כי נותר מרווח בין האספלט לקיר, דרכו חודרים מים.

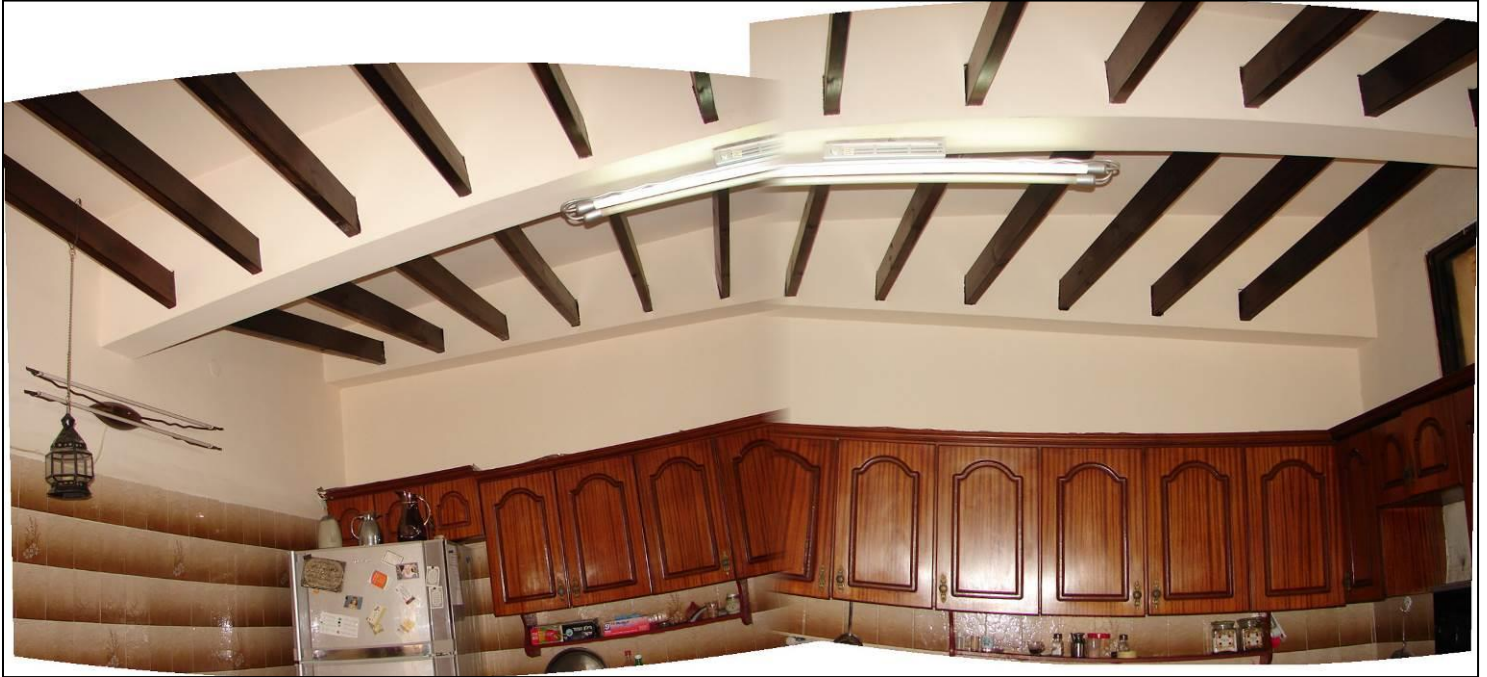
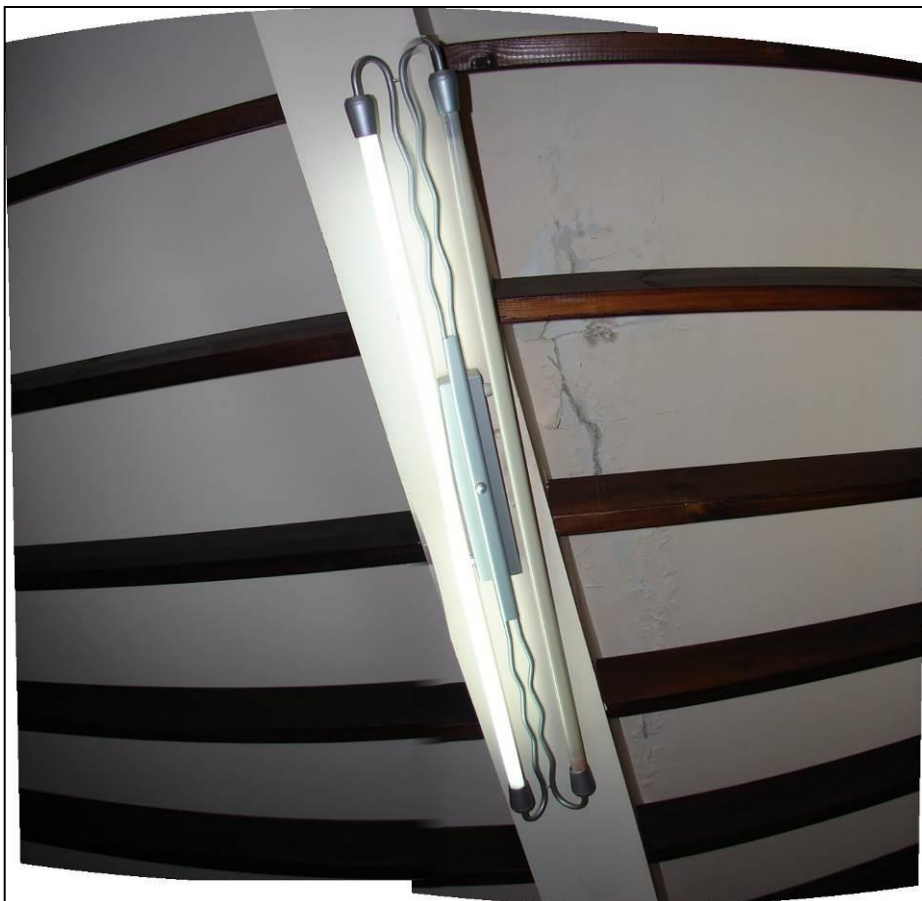
### 1.1 נצפו סימני רטיבות בתקרת המטבח.

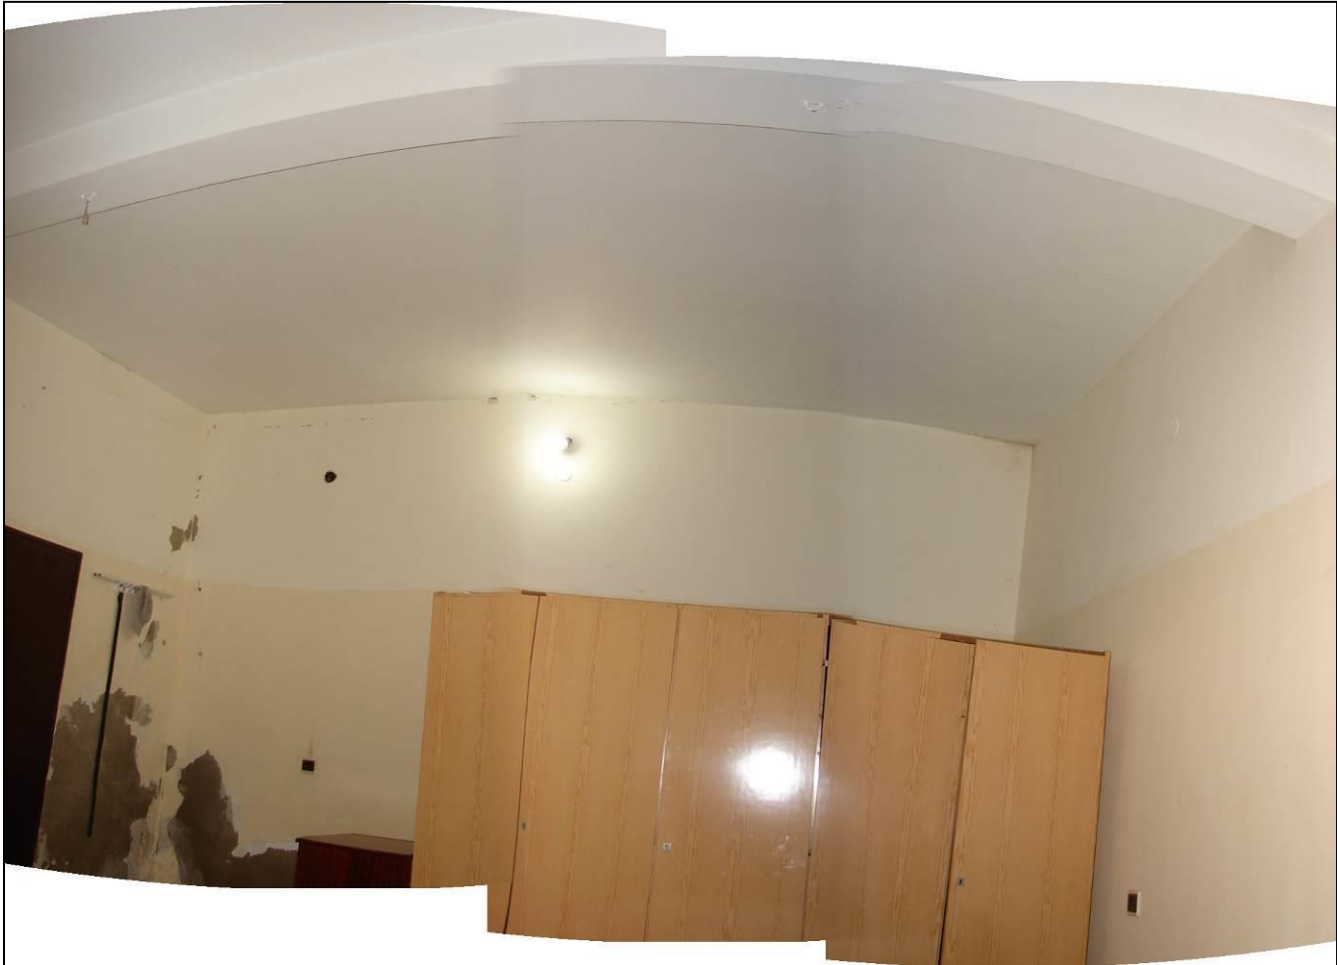
1.2 לא נראו סימני רטיבות על התקרה באזור הסמוך לכביש;12.

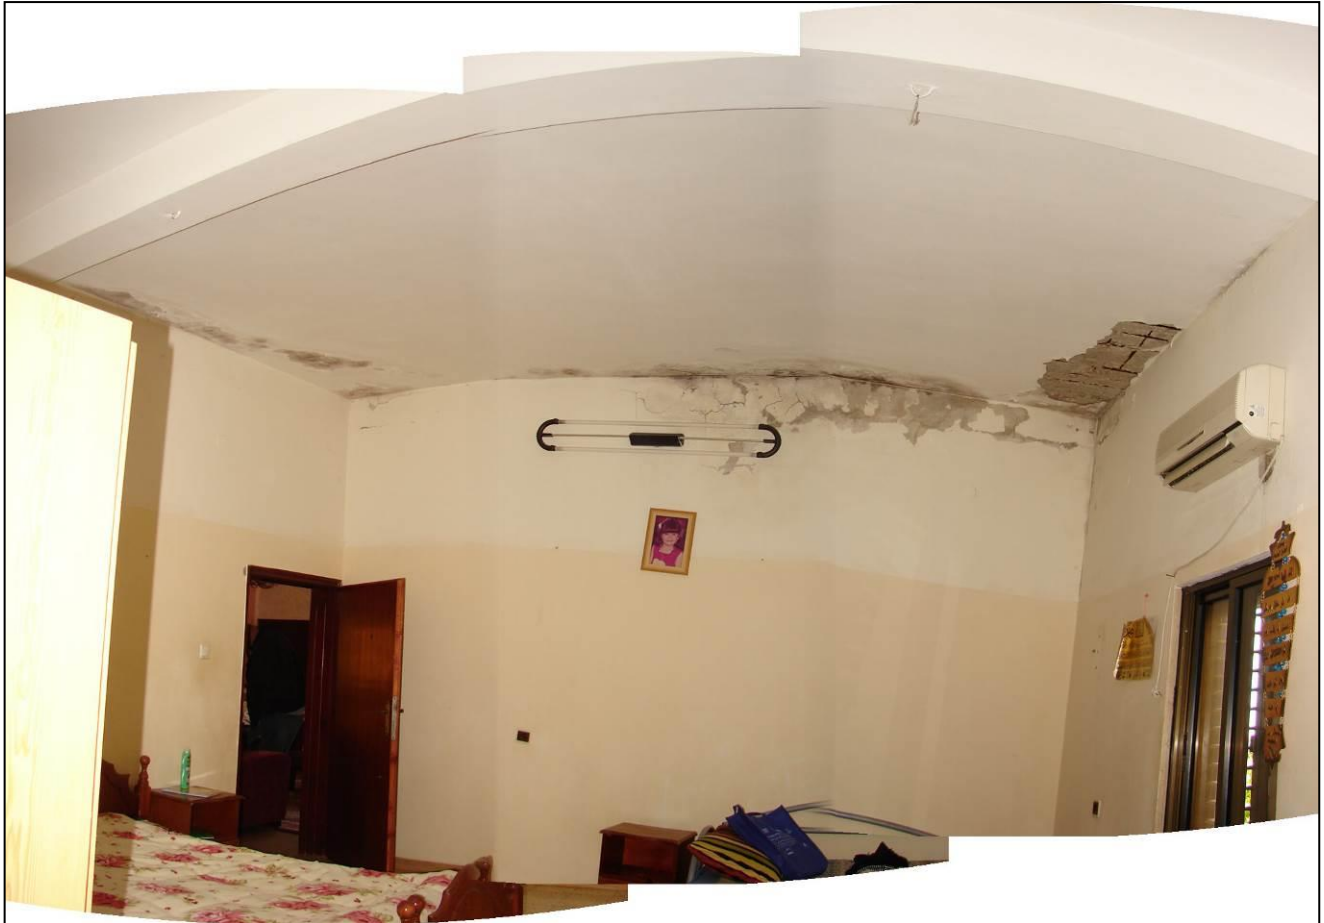
1.3 נראו סימני רטיבות בחלק הדרומי של תקרת החדר המרוחקת מהכביש.

מקור הרטיבות מאי ביצוע איטום על הגג.

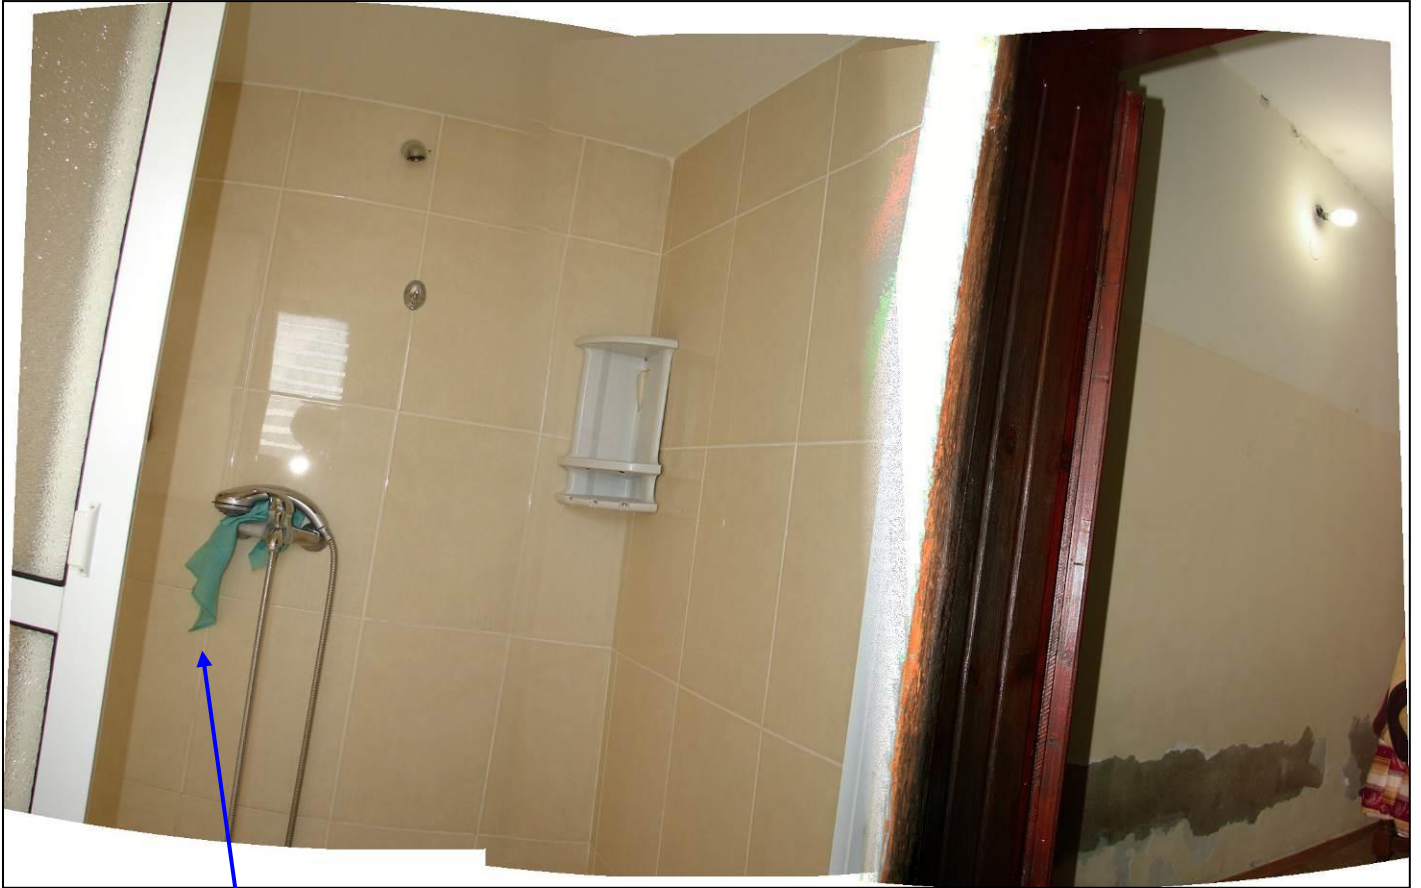
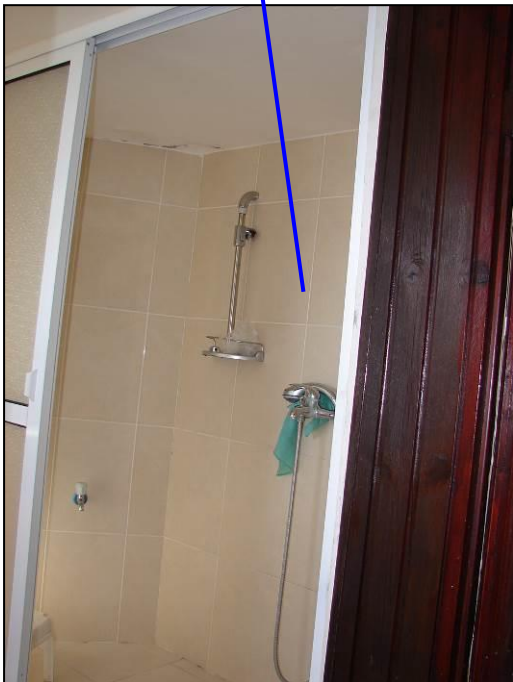
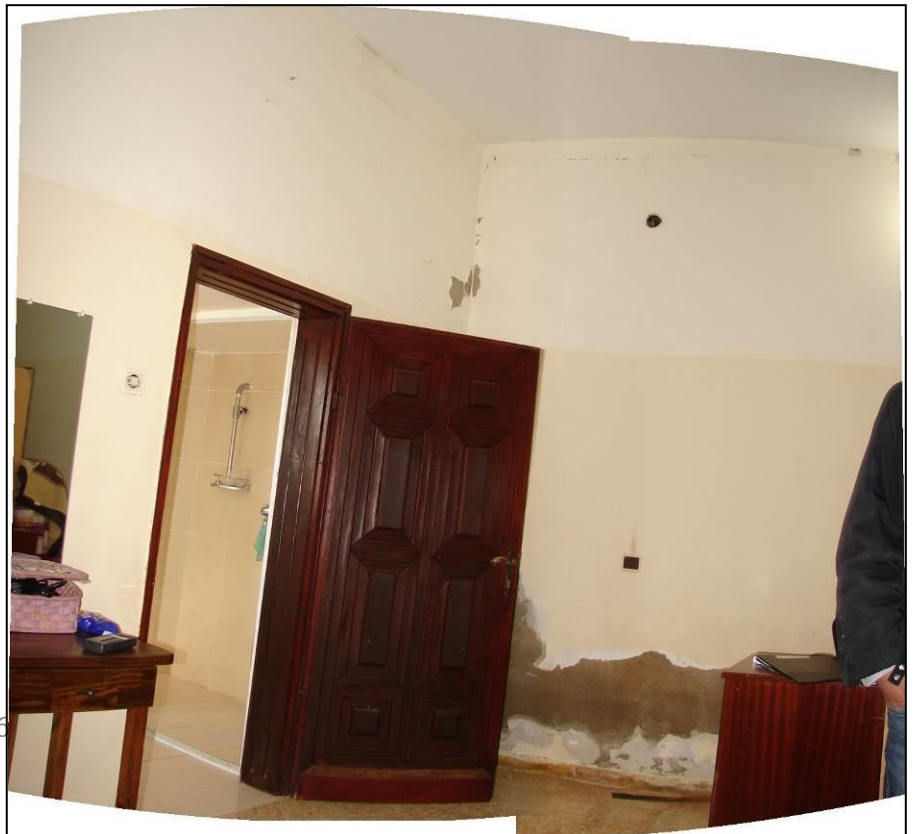
1.4 לא נצפו סימני פגיעה בחיפוי הקרמי של חדר הרחצה הן על הקיר

הצפוני והן על המחיצה המפרידה בין חדר השינה לחדר הרחצה.

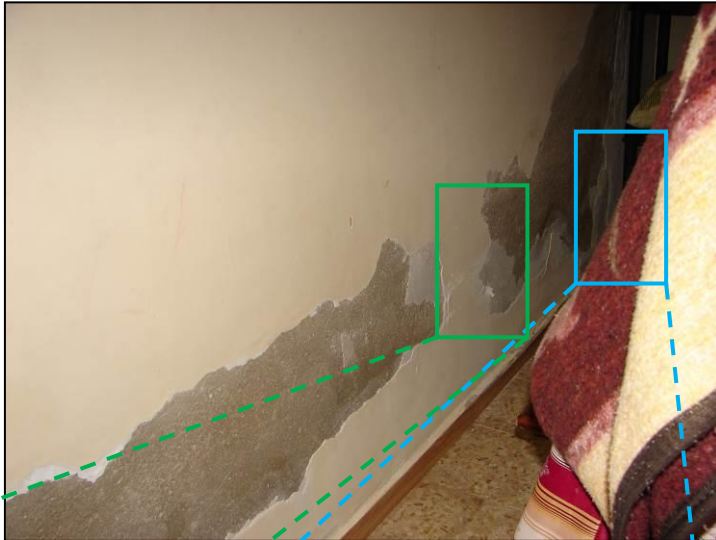
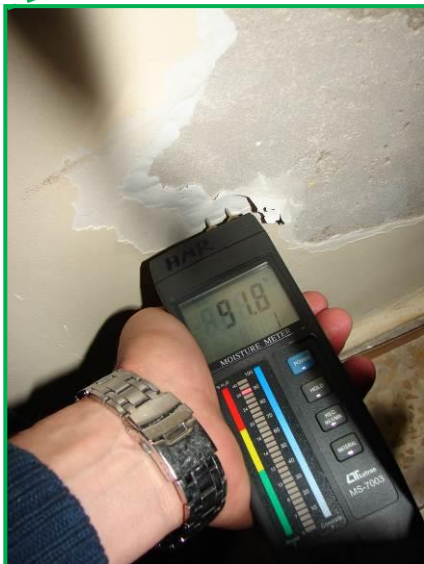
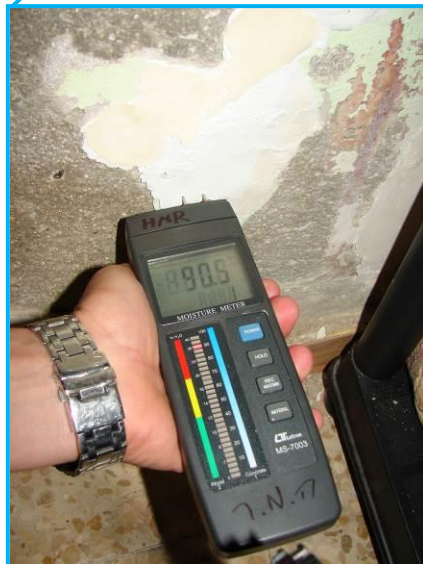
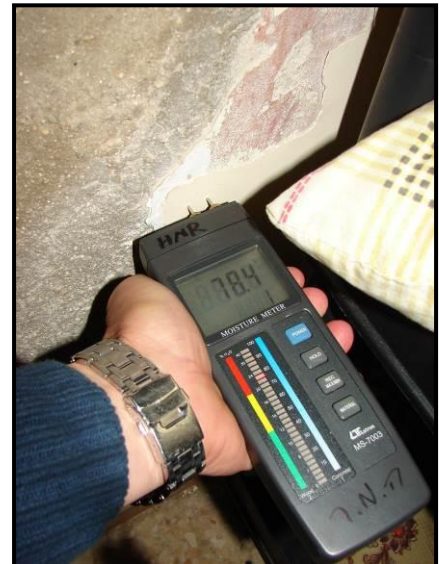
1.5 בתחתית הקיר הצפוני, הגובל בכביש, קיימים קילופי טיח וצבע כתוצאה

מרטיבות.

10. לסיכום - הרטיבות על הקירות נובעת מהעדר איטום של קירות המבנה הנושקים לכביש.

11. לשם תיקון ליקויי הרטיבות ניתן למנוע חדירת מים לקירות המבנה רק על-ידי ביצוע "הזרקות", כאשר הקיר רטוב מאחר ואין גישה לקירות מצדם החיצוני.

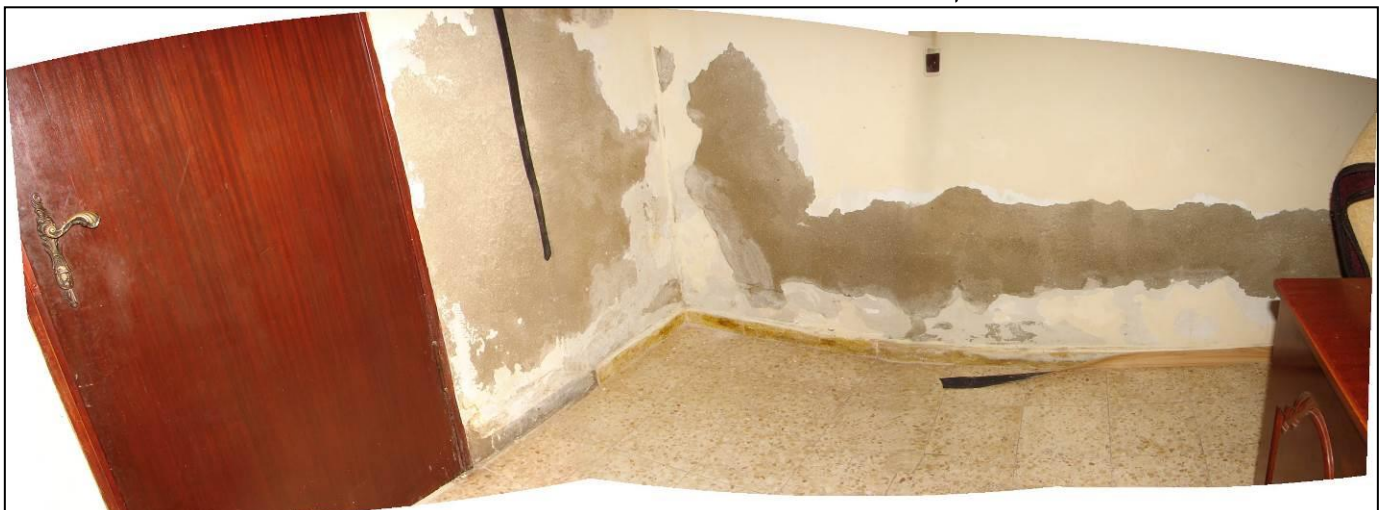
קילופי הטיח והצבע נראו גם על המחיצה המפרידה בין חדר הרחצה לחדר השינה. הקירות נמצאו רטובים.

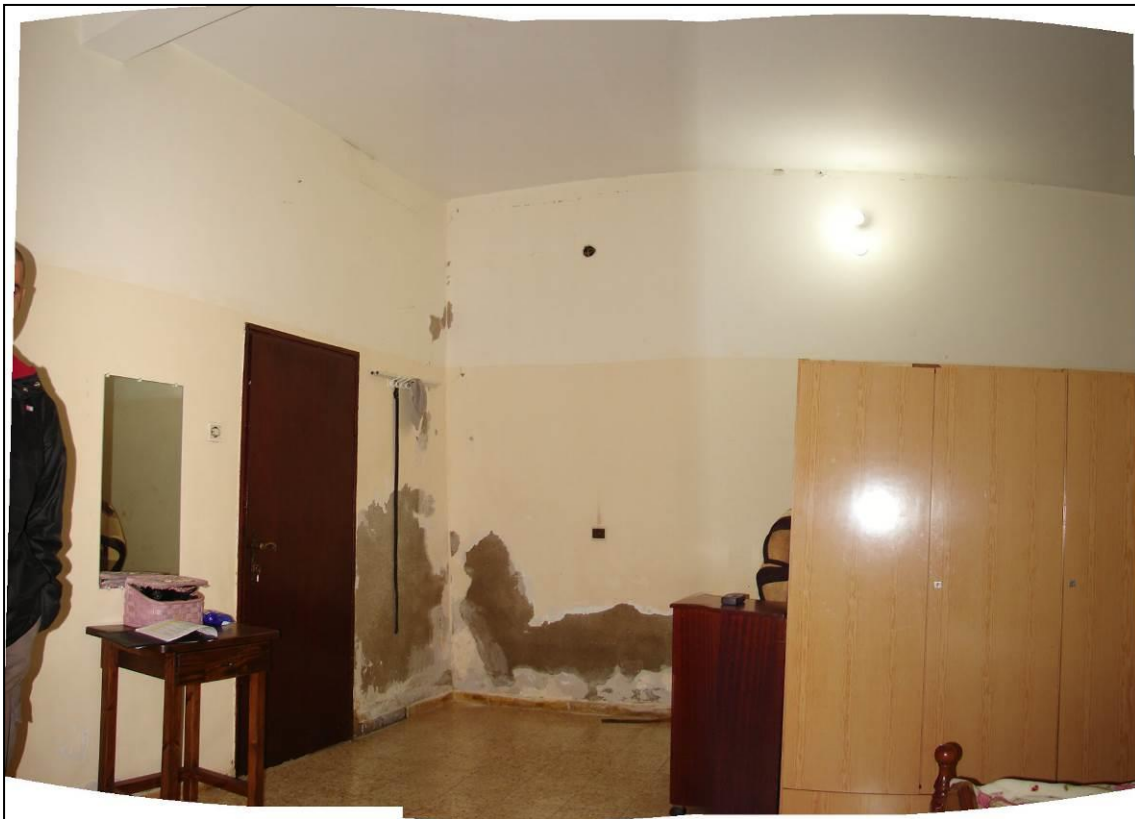
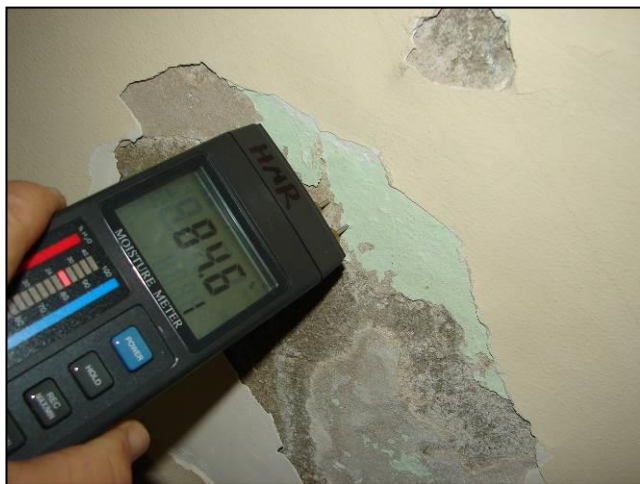
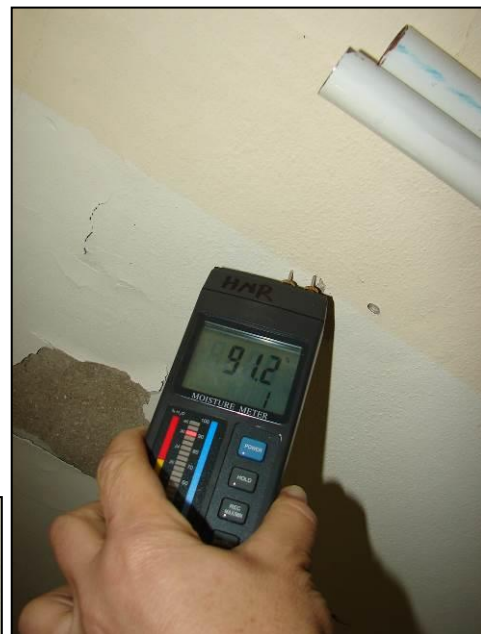
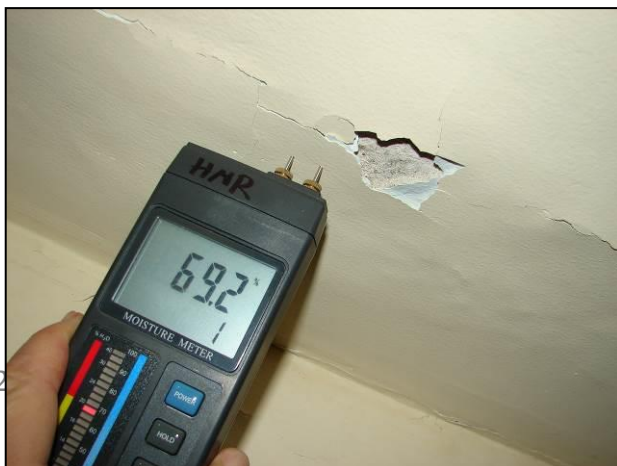
## 1.6 מפגש הקירות רטוב וכתוצאה מכך הטיח והצבע מתקלפים.

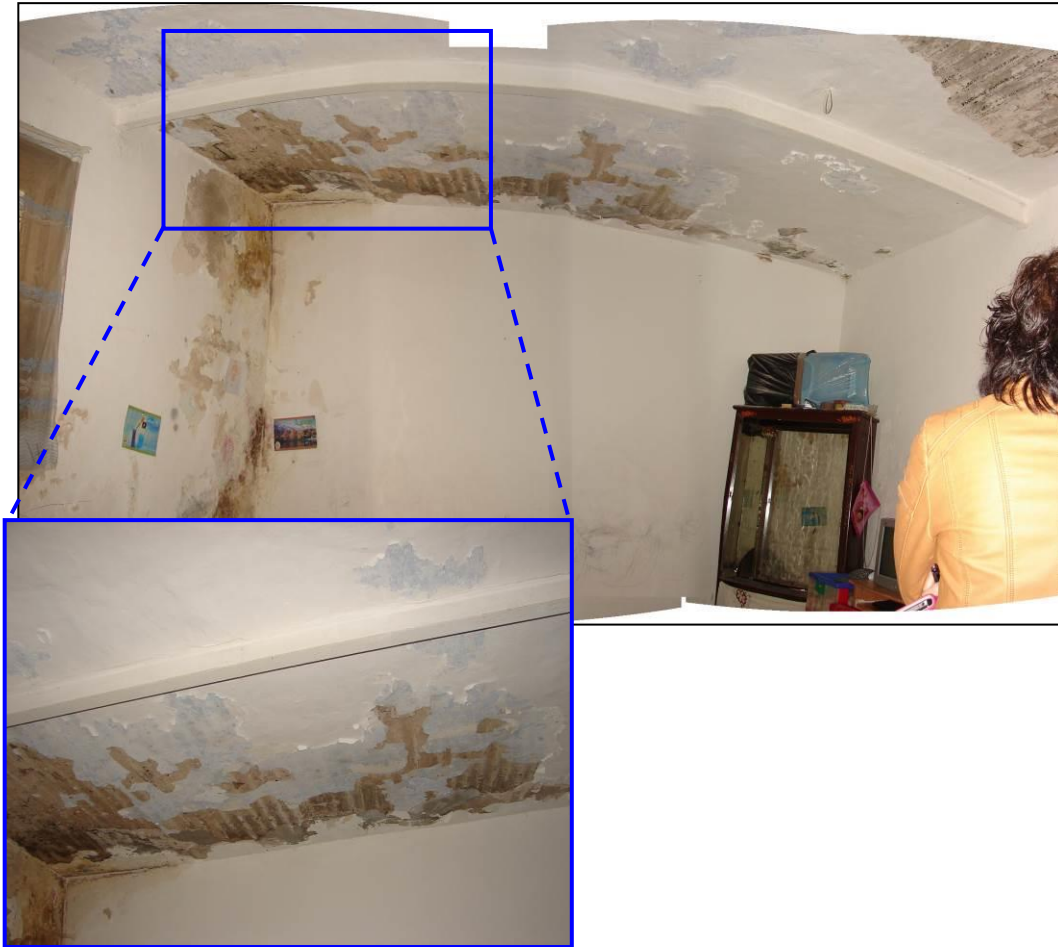
2.1 בחדר השינה בדירה התחתונה, הממוקם מתחת לחדר השינה בדירה העליונה נצפו כתמי רטיבות לרבות קילופי טיח וצבע על הקירות והתקרה.

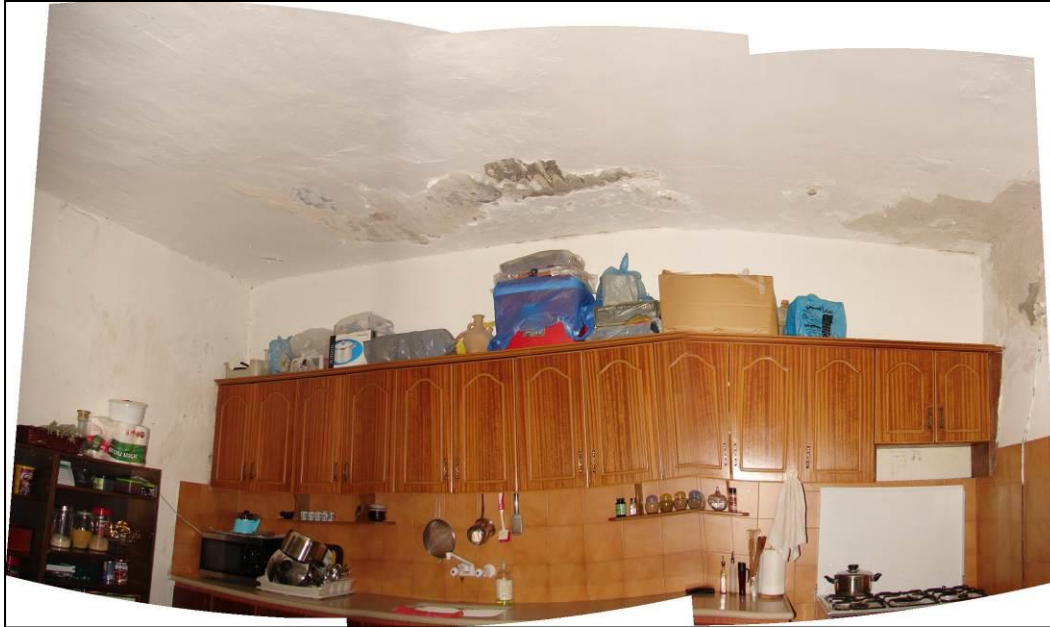
2.2 במטבח הדירה התחתונה, הממוקם מתחת למטבח הקומה העליונה נצפו

כתמי רטיבות לרבות קילופי טיח וצבע על הקירות והתקרה.

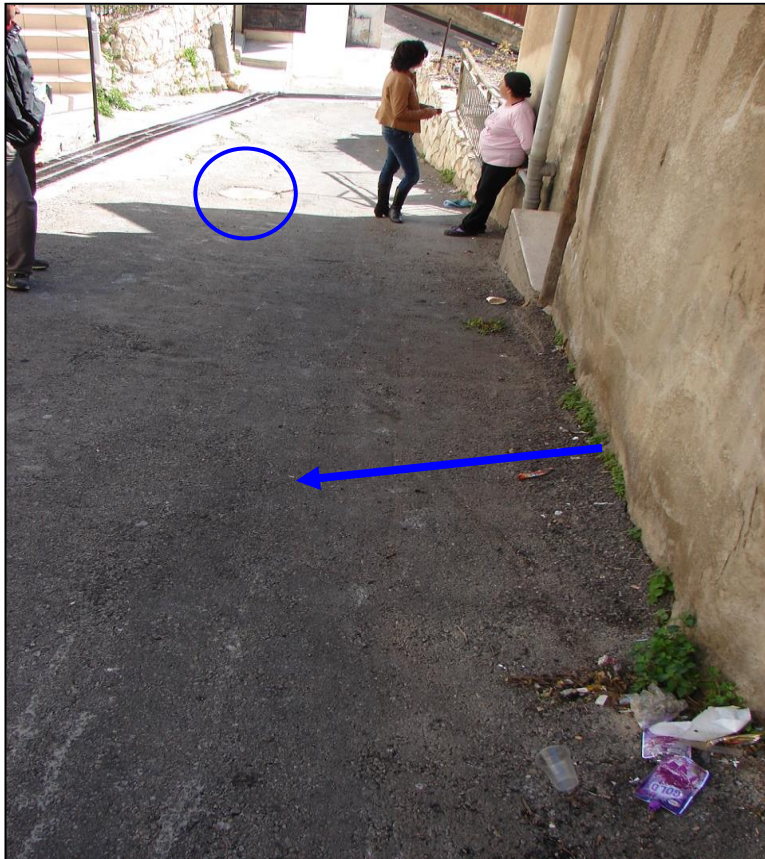
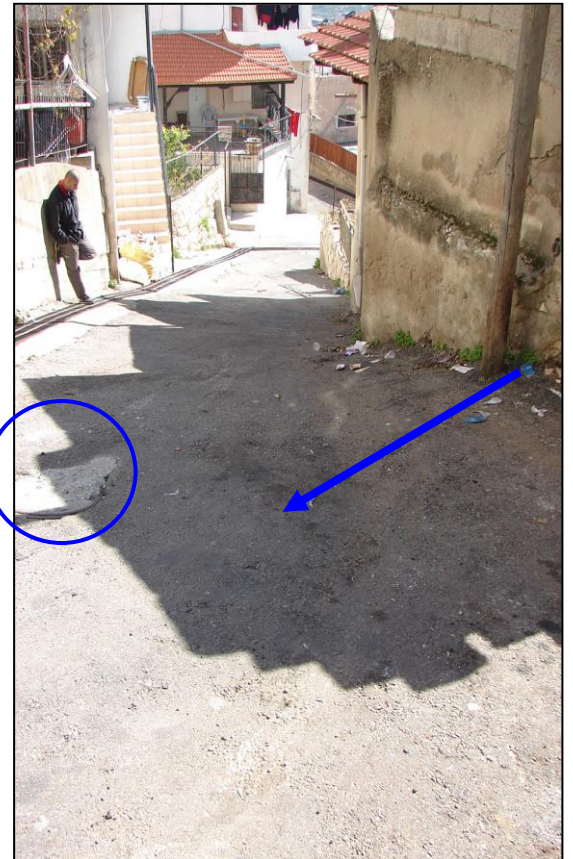
כמו כן הכביש משופע מכיוון קירות הבית למרכזו.

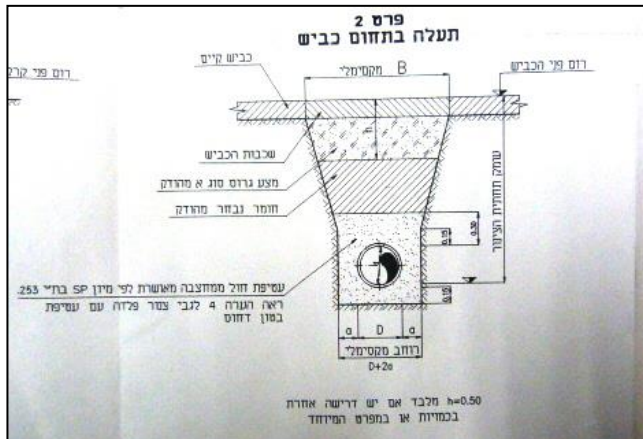
6. על-פי תוכנית "חתך תעלה" - רוחב התעלה שנחפרה מוערך ב: 50 - 60 ס"מ.

התעלה לא נחפרה צמוד לבניין.

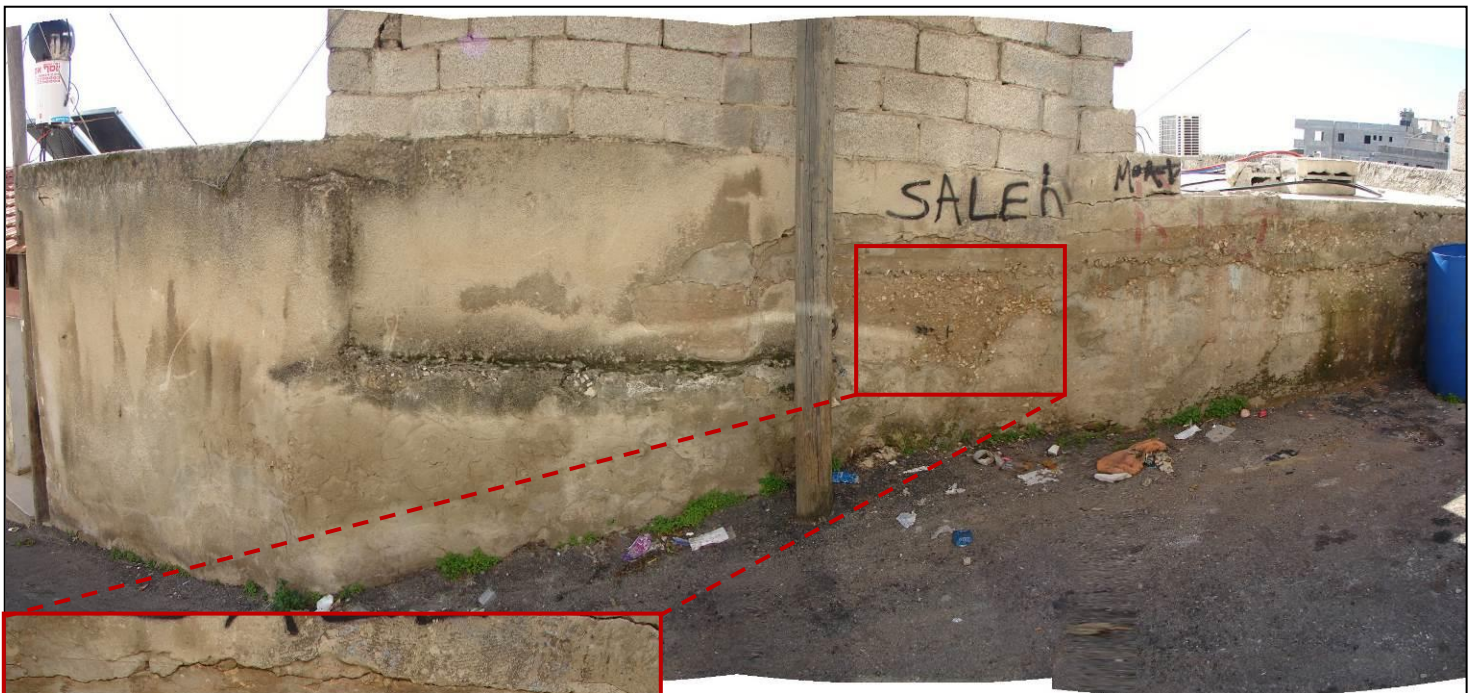
8. בחלקו הגלוי של הבניין ניתן להבחין בסגרגציה ובבטון "פריך".

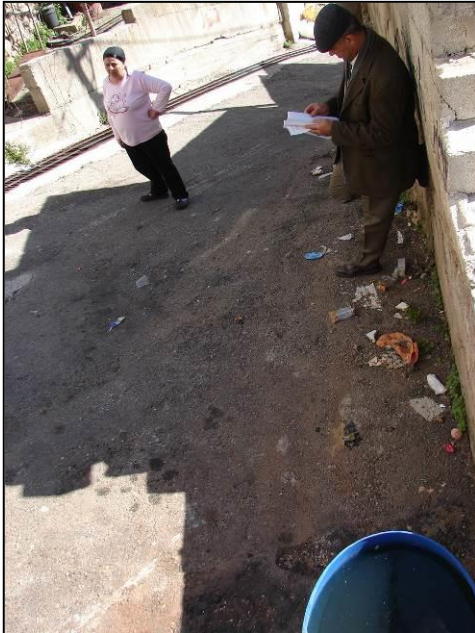
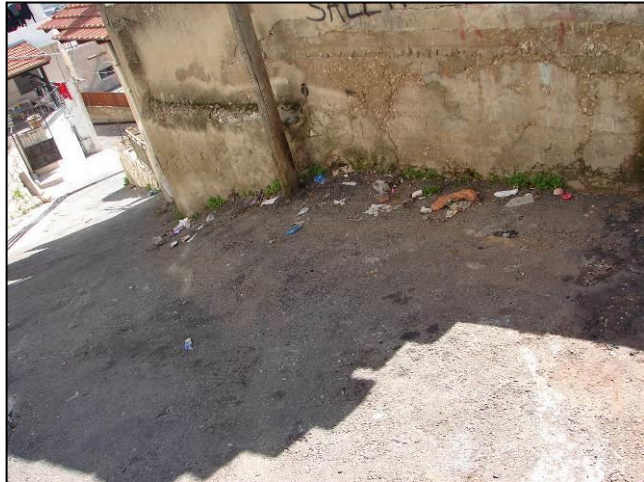
9. האזור הרטוב כמפורט בסעיפים 1.5 ו-1.6 לעיל, מצויים בחלק הבית הרחוק מאזור

החפירה.
