# חוות דעת מומחה בית המשפט

**ת.א. 16837/05**

(1) עפ"י החלטתו של בית משפט השלום בחיפה, בפני כבוד השופטת אריקה פריאל, מונית לשימש מומחה מטעם בית המשפט בתיק ת.א. 16837/05 – יוספה מנדל נגד פאעור פאדל בענין ליקויים הקיימים לכאורה בדירת התובעת במושב מעונה, כולל התייחסות לסדקים בבית והאם נוצרו כתוצאה מעבודה לקויה של הנתבע.

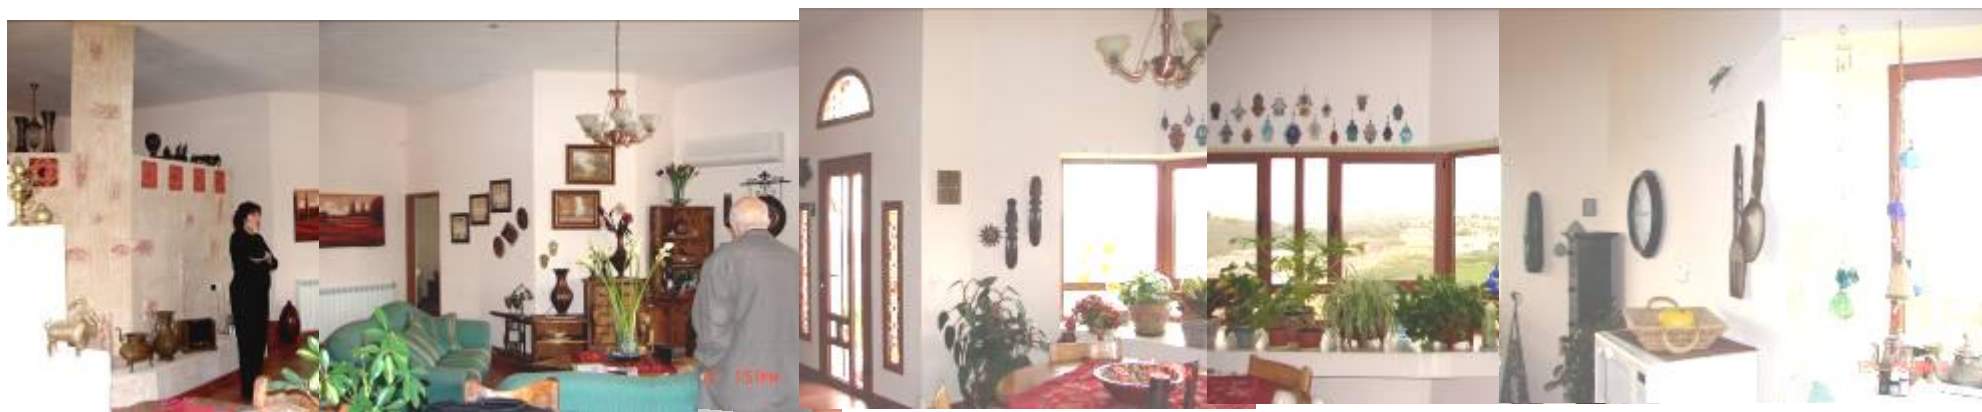
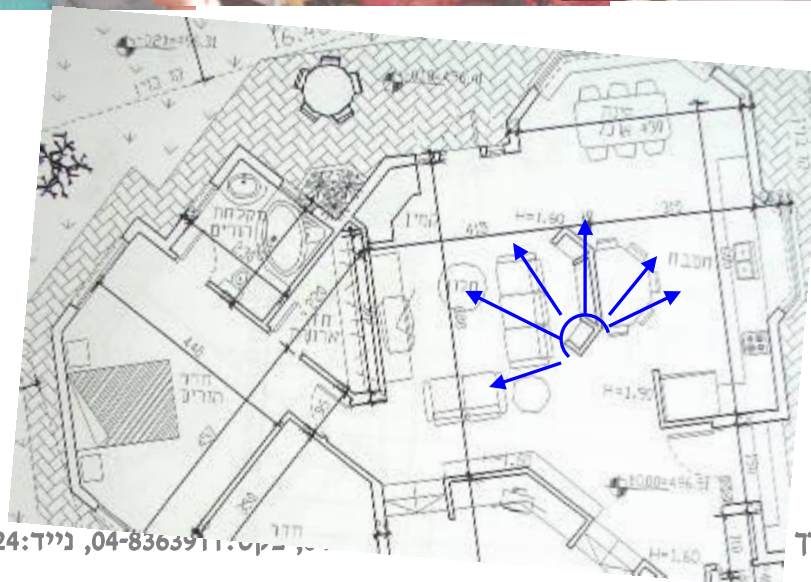
#### 1.4 סלון פינת אוכל

אותרה סדיקה לאורך קירות הסלון, פינת האוכל והמטבח.

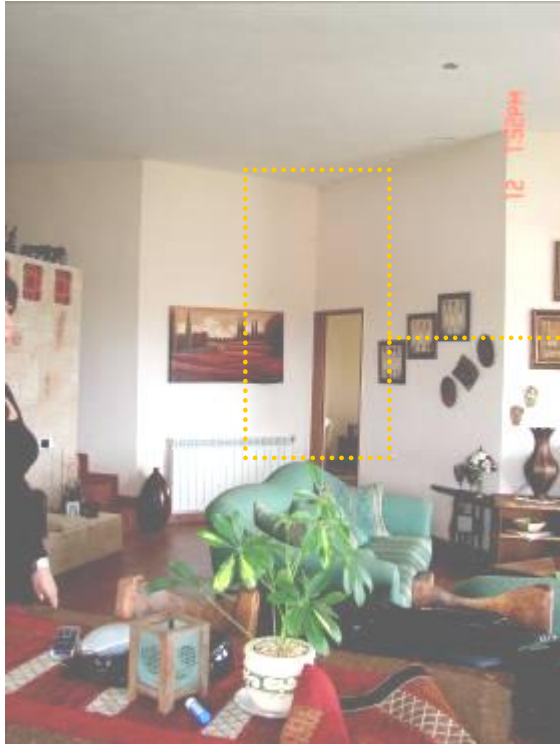
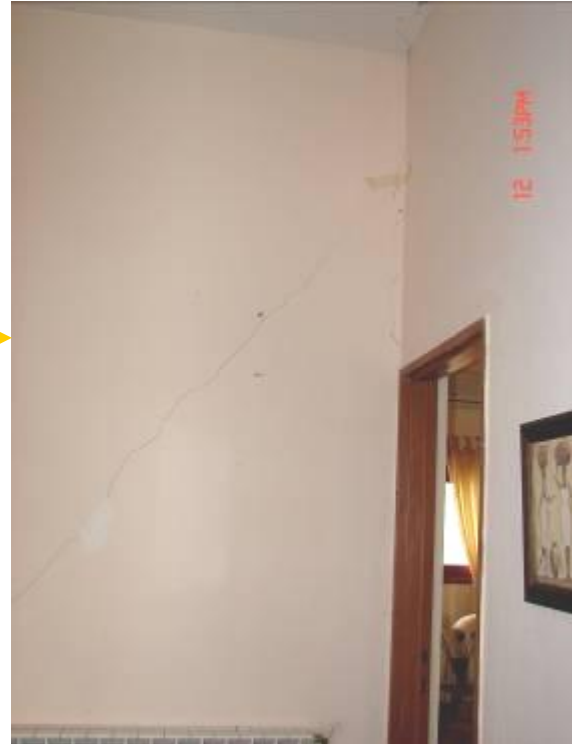
## 2.4 מחיצה בין סלון לחדר שינה הורים וחדר שינה ילדים

אותר סדק אלכסוני על המחיצה המפרידה בין הסלון לחדר שינה ילדים.

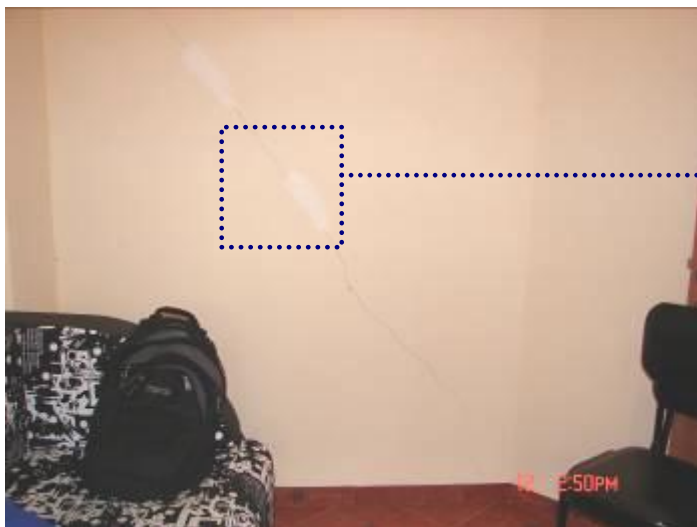
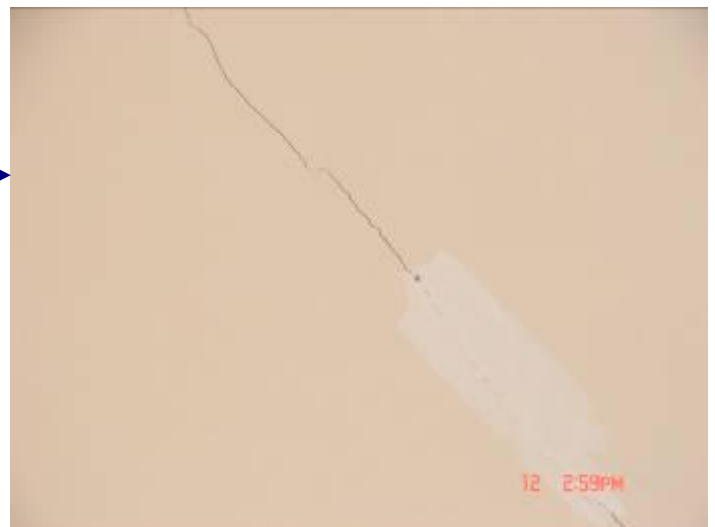
הסדק עובר ונראה בצדו השני של הקיר במבט מחדר השינה. התובעת מרחה "שפכטל" על הסדקים לפני כשנתיים, במבט מקרוב ניתן לראות שהסדיקה פעילה.

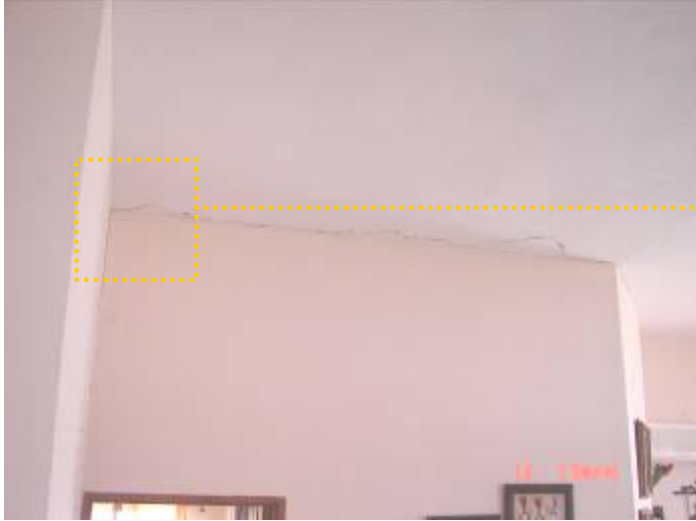
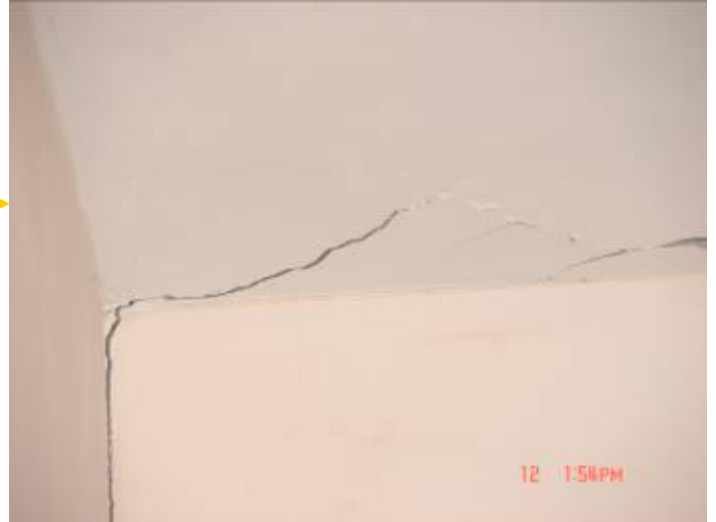
הסדק ממשיך על המחיצה המפרידה בין הסלון לחדר שינה הורים. במפגש הקיר והתקרה מעל הדלת.

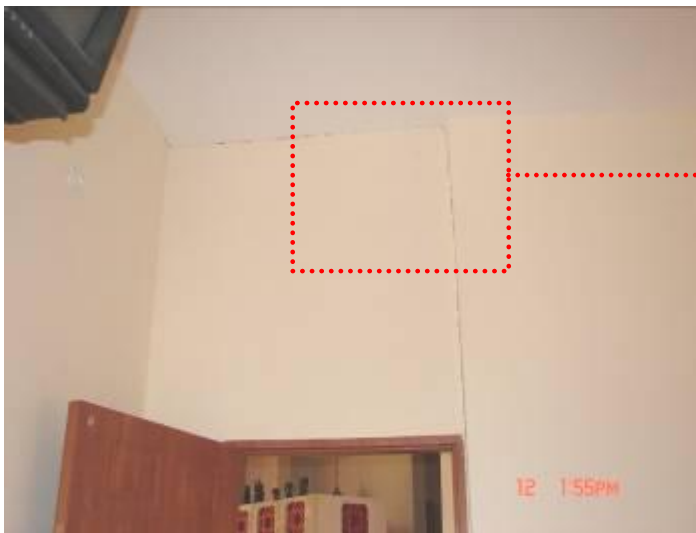
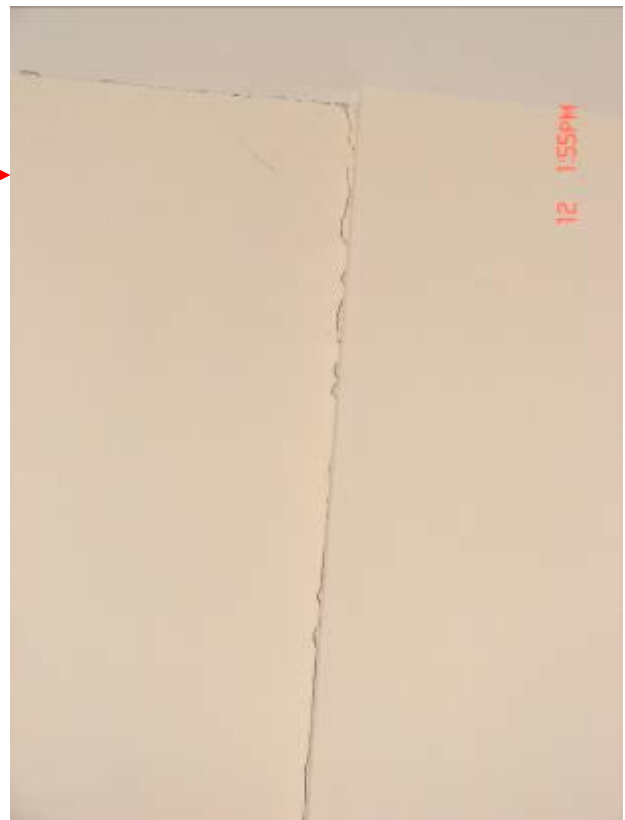
ניתוק המחיצה מהעמוד והתקרה, בולט במיוחד במבט מחדר השינה.

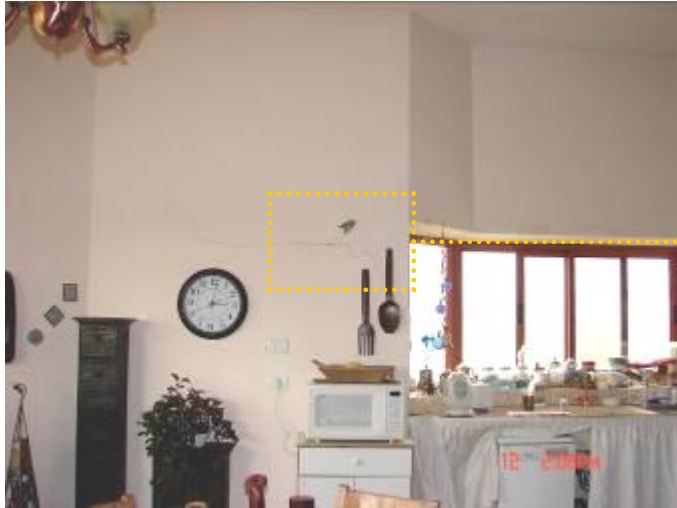
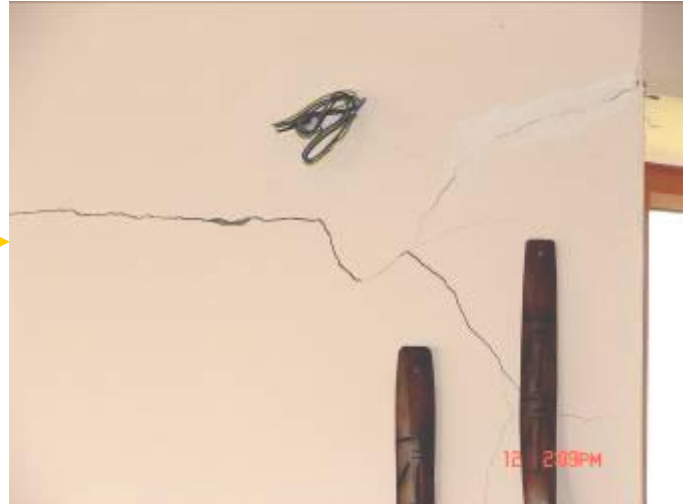
**3.4 מטבח**

אותר סדק על קיר המטבח, חלקו אופקי וחלקו אלכסוני.

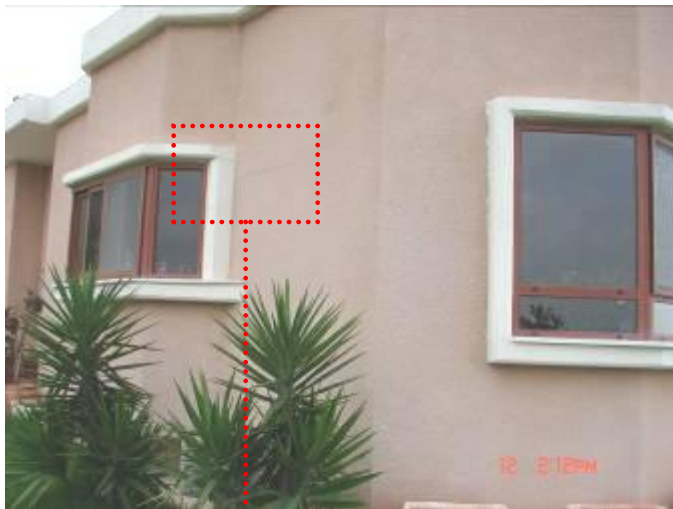
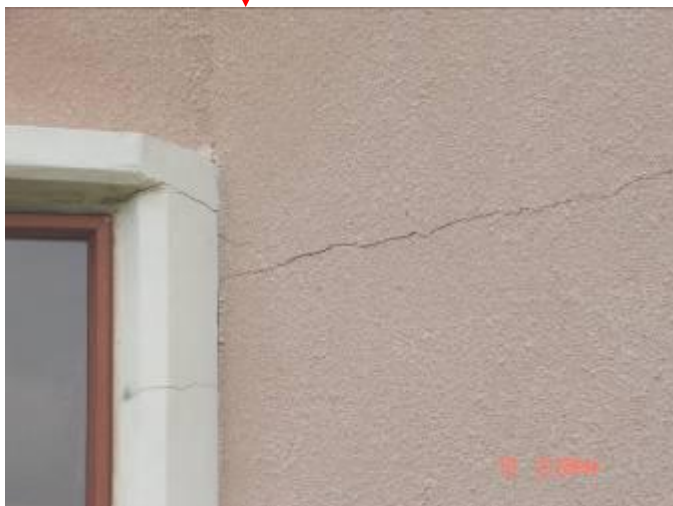
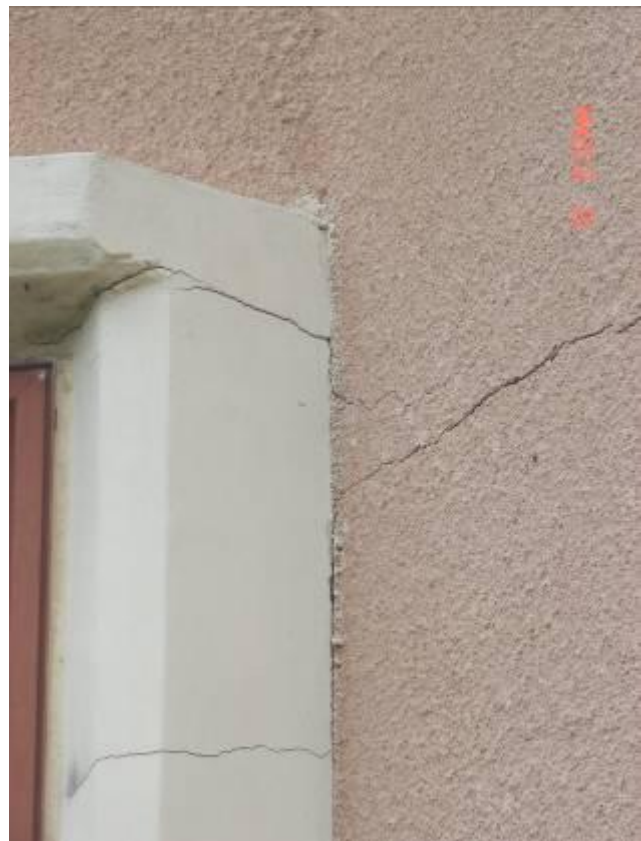
הסדק בולט על קיר החוץ.

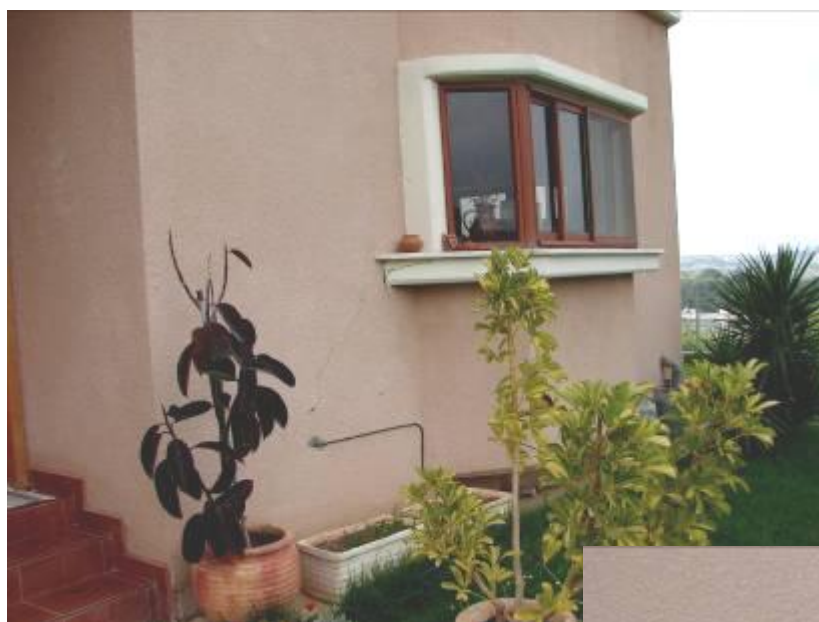
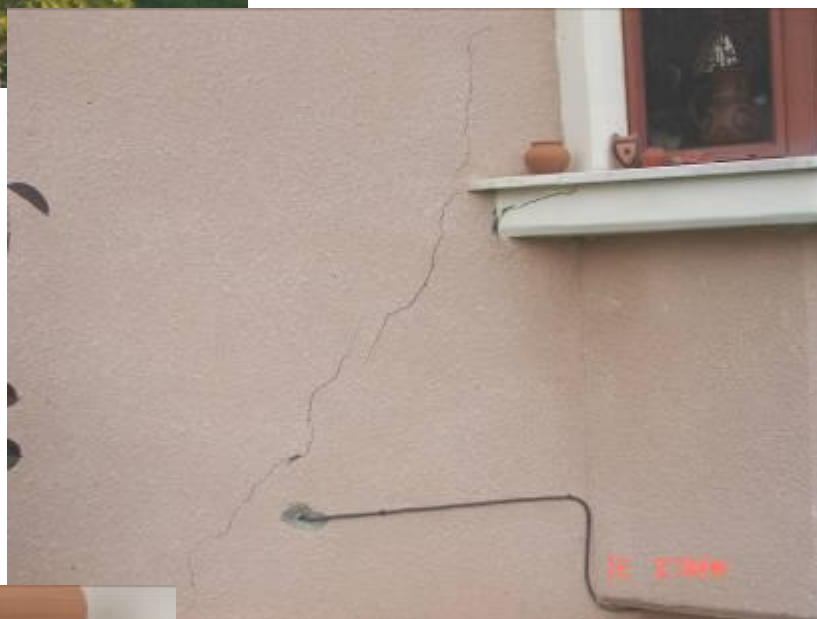
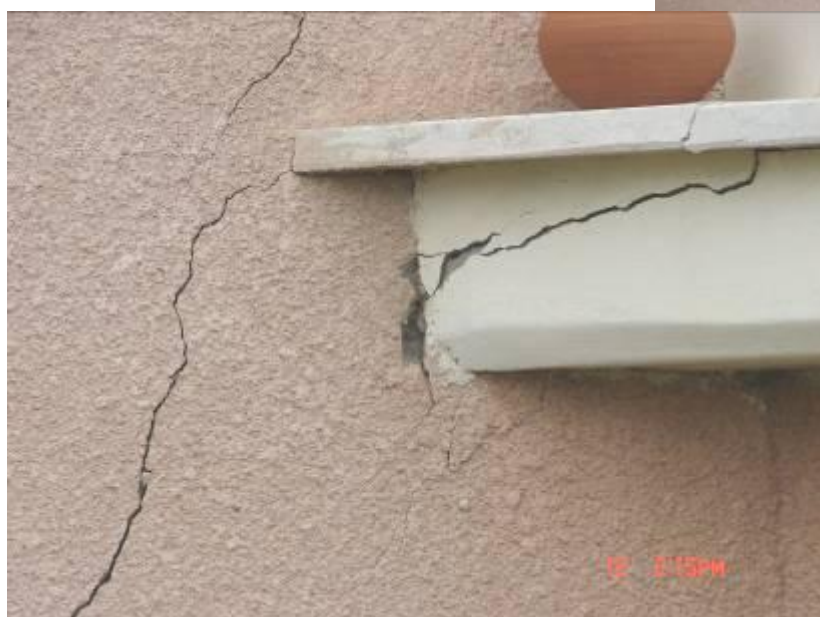
קיים סדק אלכסוני בתחתית קיר המטבח.

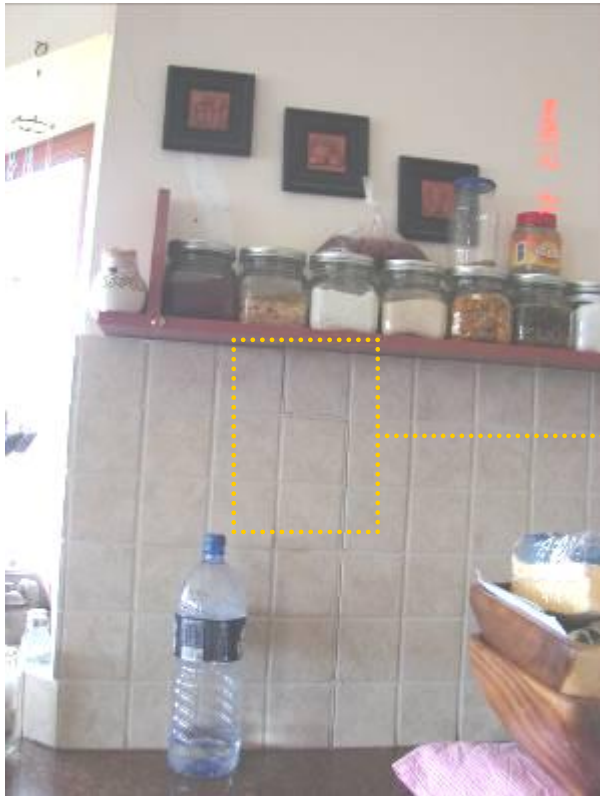
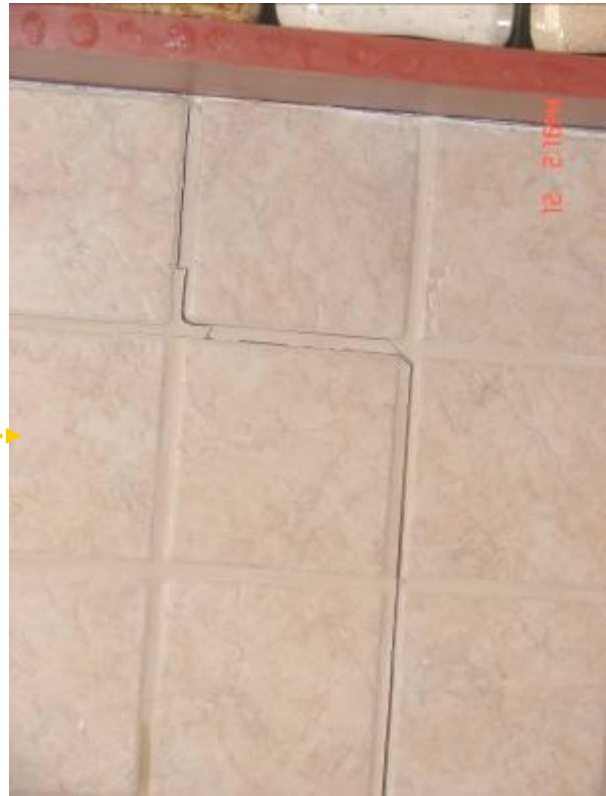
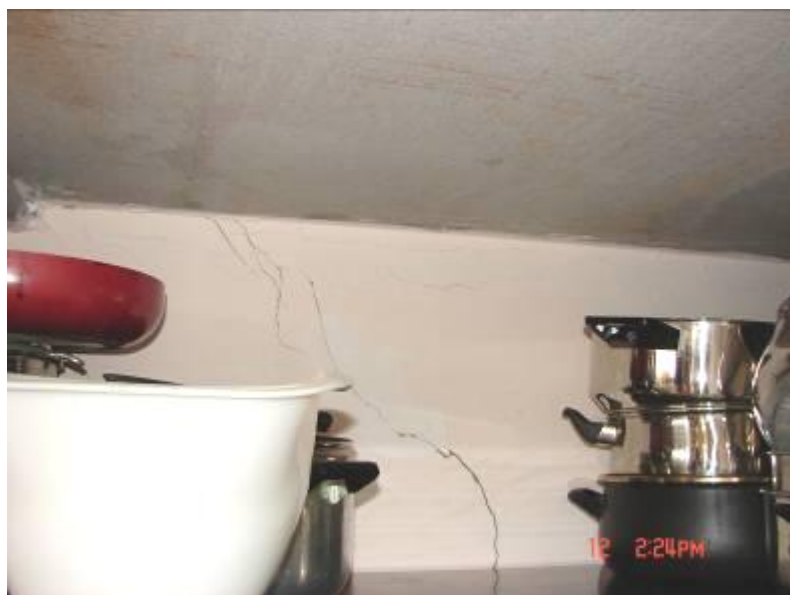
הסדק נראה מבפנים, גרם לנזקים במטבח, כולל ניתוק וסדיקה של החיפוי הקרמי.

- 1.7 בהתאם לממצאים, יש צורך בשלב הראשון בחיזוק הקירות ע"י חגורות ועמודים בכל החזית הפונה לכיוון מערב.
- 2.7 ביצוע החגורות יתבצע ע"י חציבת תעלה ברוחב 15-20 ס"מ ובעומק של 10 ס"מ (מחצית מעובי הבלוק), הנחת ברזל זיון לכל האורך, מעמוד לעמוד, כולל קידוח והחדרת קוצים לעמודים וקיבוען ע"י דבק אפוקסי. לאחר מכן, יציקת החגורות, טיח, שפכטל וצביעת כל הדירה.
- 3.7 יבוצעו חגורות אופקיות מתחת לחלונות.
- 4.7 במטבח ובחזית הצפונית יבוצעו החגורות בחלק החיצוני של הקיר.
- 5.7 טיפול בסדקים – חציבת הטיח משני צידי הסדק עד לבלוק, מילוי בחומר גמיש והנחת רשת טבולה בדיס צמנטי, לאחר מכן טיוח, שפכטל וצביעת הקירות.
- 6.7 כנ"ל בקירות החיצוניים, לאחר הטיפול בסדקים דרוש לצבוע את כל החזיתות בצבע גמיש.
- 7.7 פירוק החיפוי הקרמי בחדר רחצה ובמטבח וחיפוי מחדש.
- 8.7 צביעת הדירה

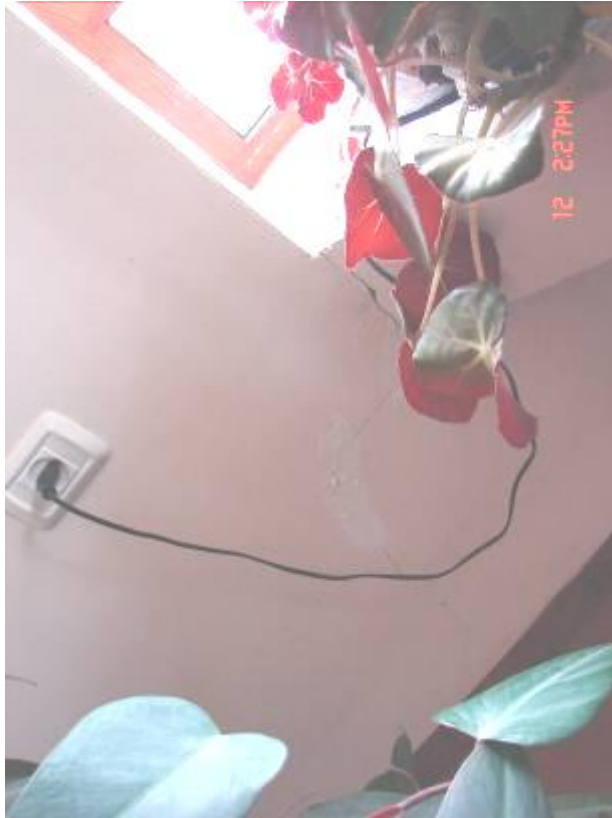
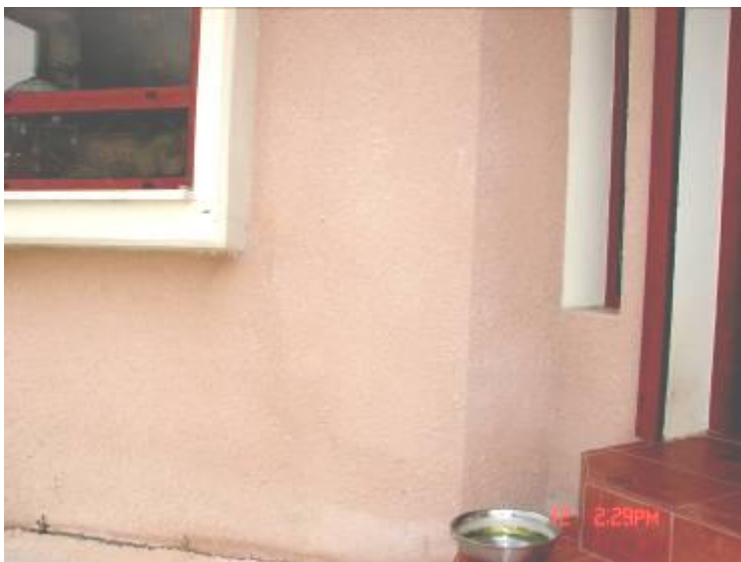
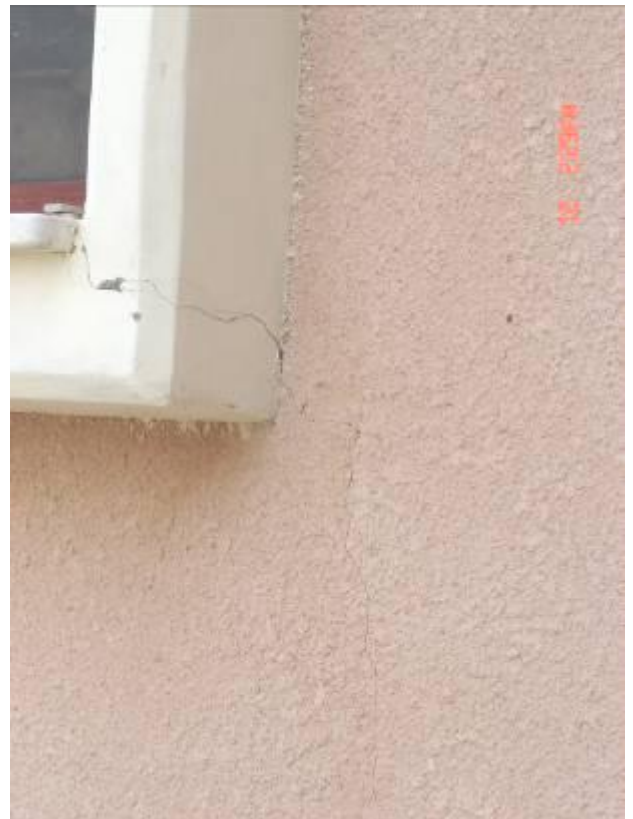
**4.4 פינת אוכל**

אותר סדק אלכסוני בפינת החלון הצרפתי.

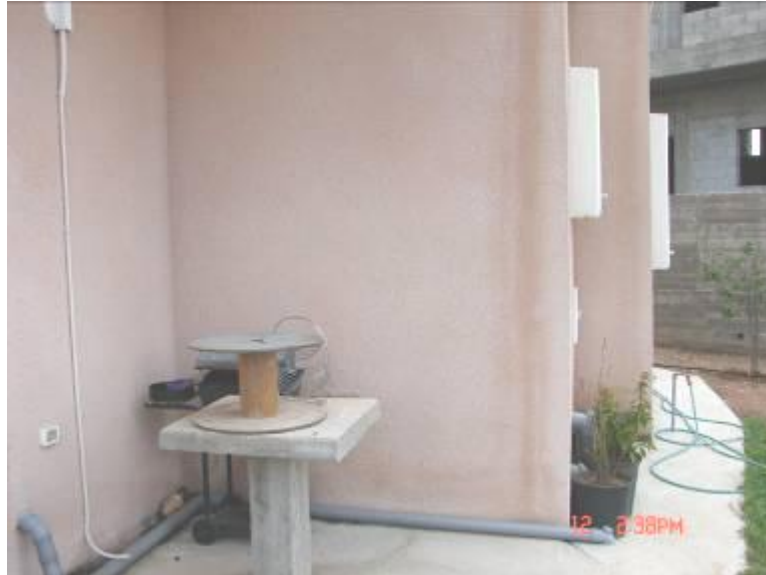
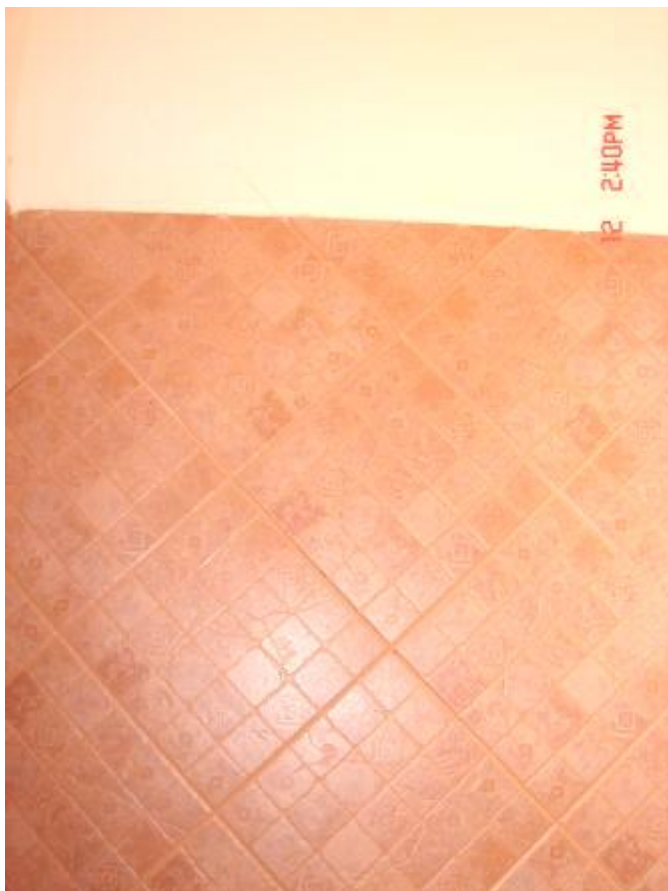
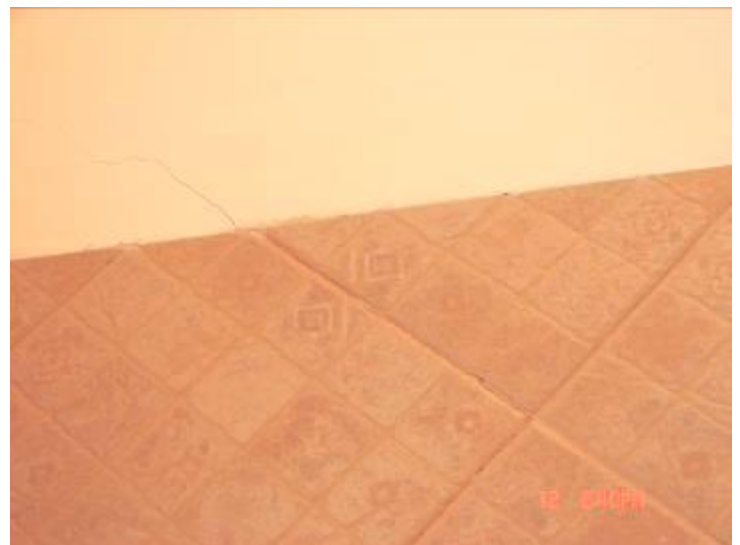
#### 5.4 חדר רחצה הורים

אותר סדק על הקיר בחדר רחצה הורים. הסדק נראה על החיפוי הקרמי.

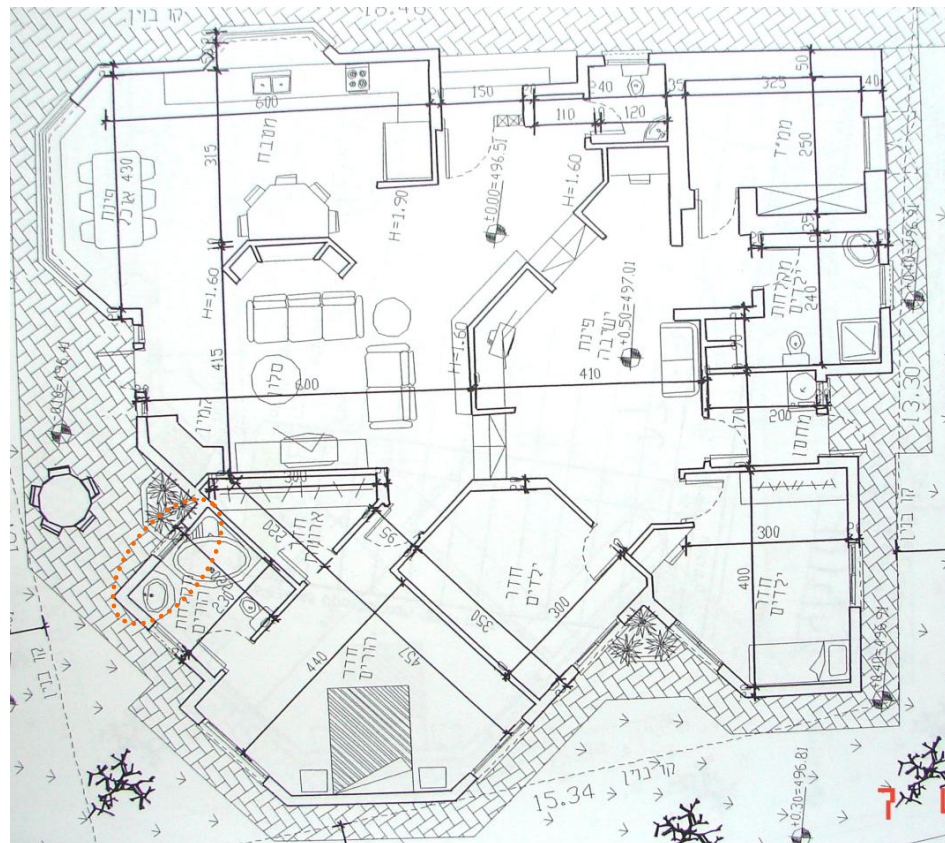
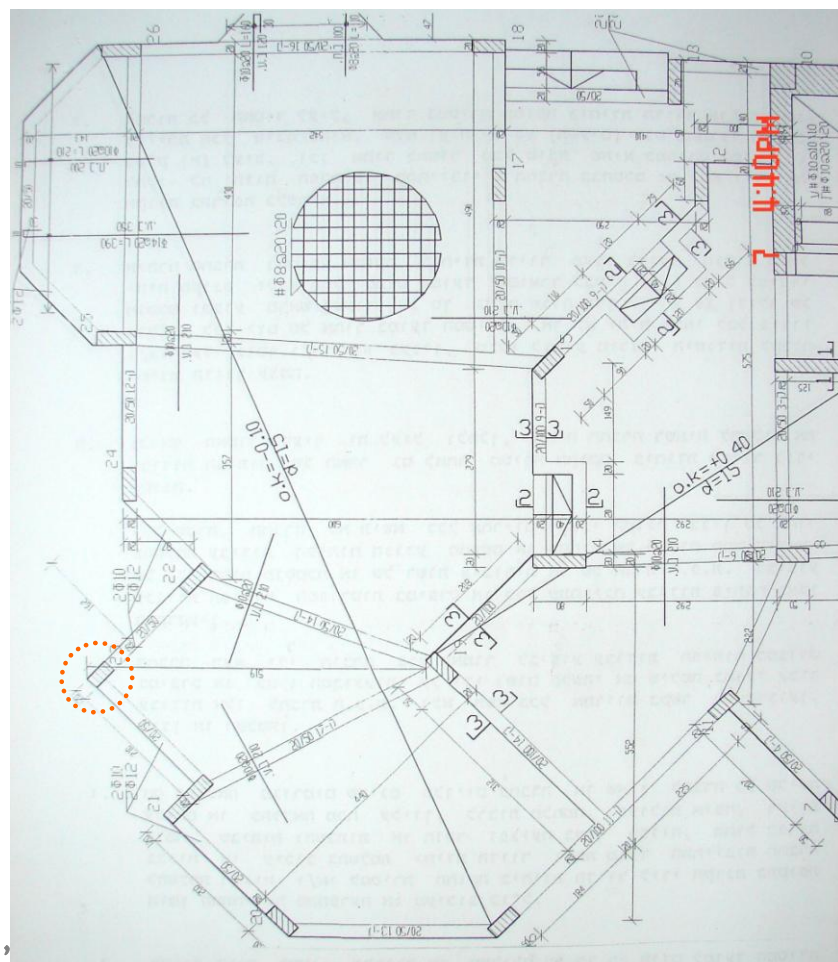
הסדק נוצר עקב שקיעת עמוד 23.

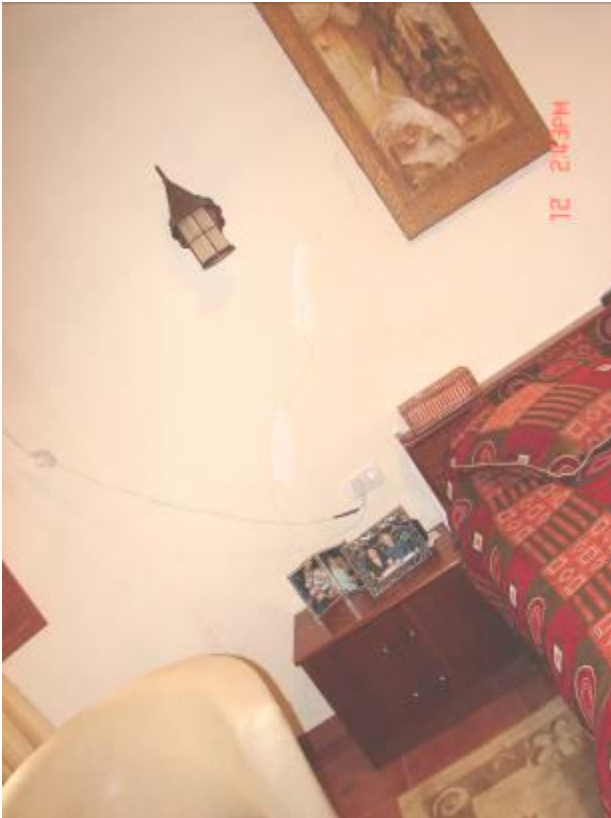
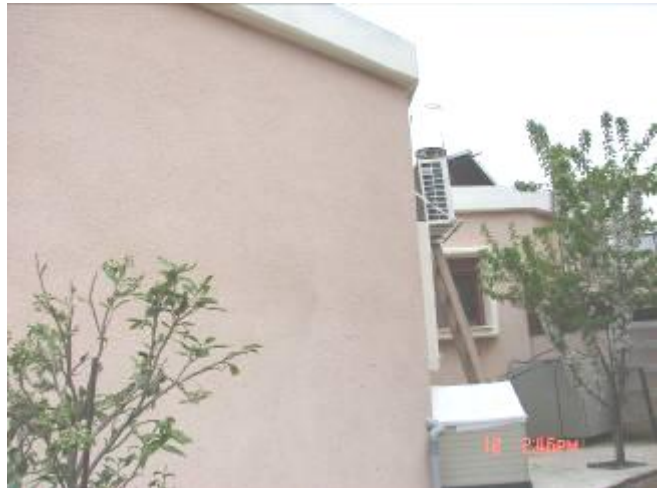
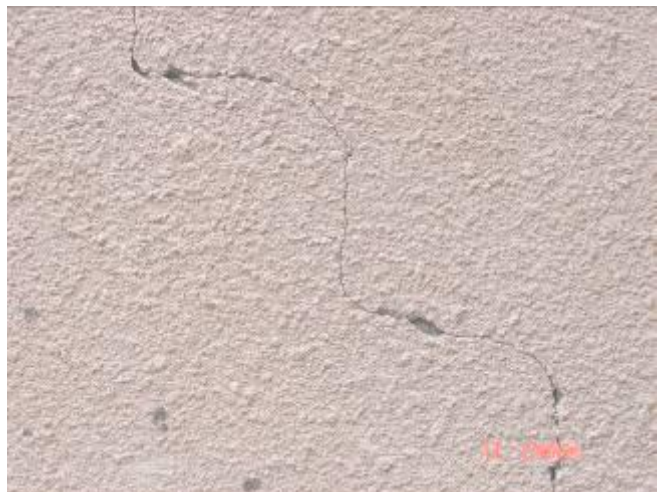
#### 6.4 חדר שינה הורים

אותר סדק אלכסוני על הקיר החיצוני בחדר השינה.

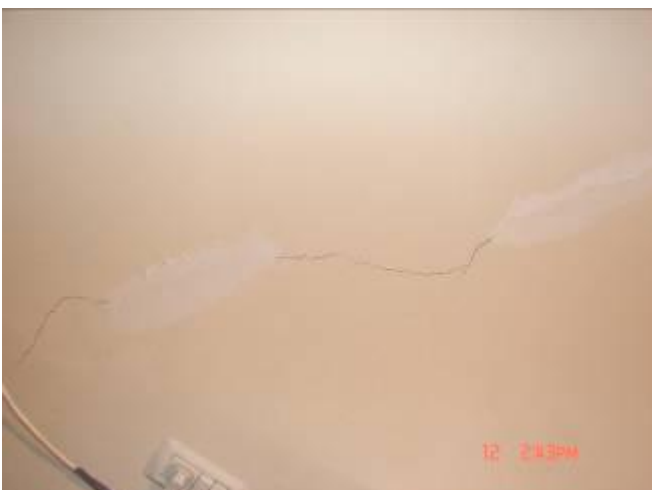
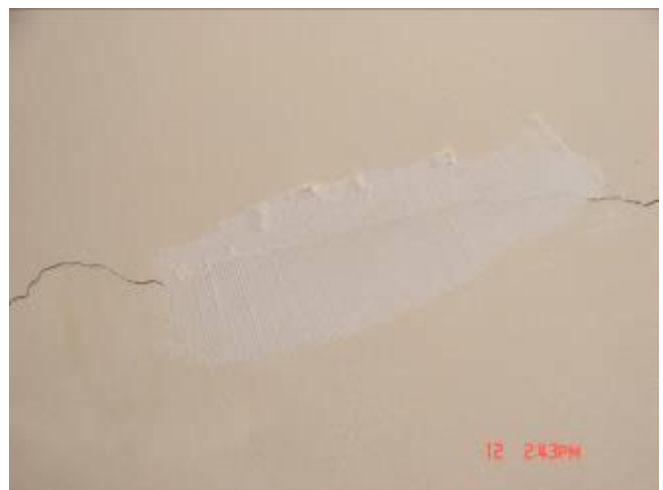
התובעת מרחח "שפכטל" על הסדק לפני כשנתיים. במבט מקרוב ניתן לראות שהסדק פעיל.

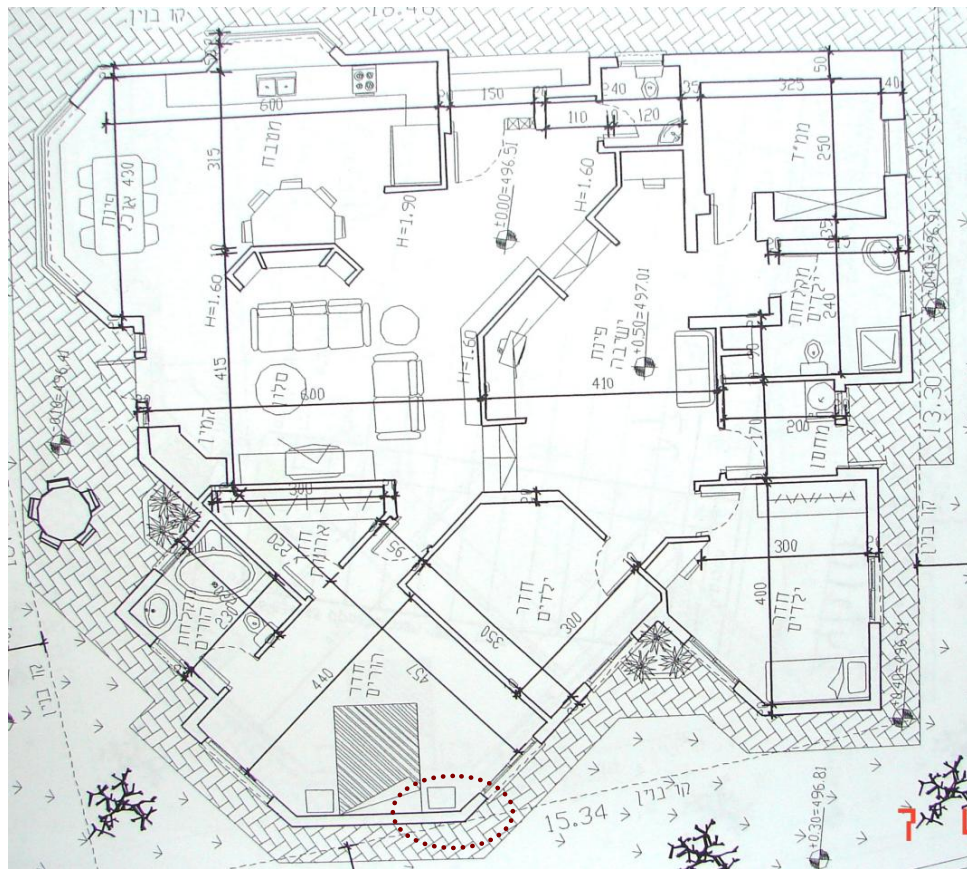
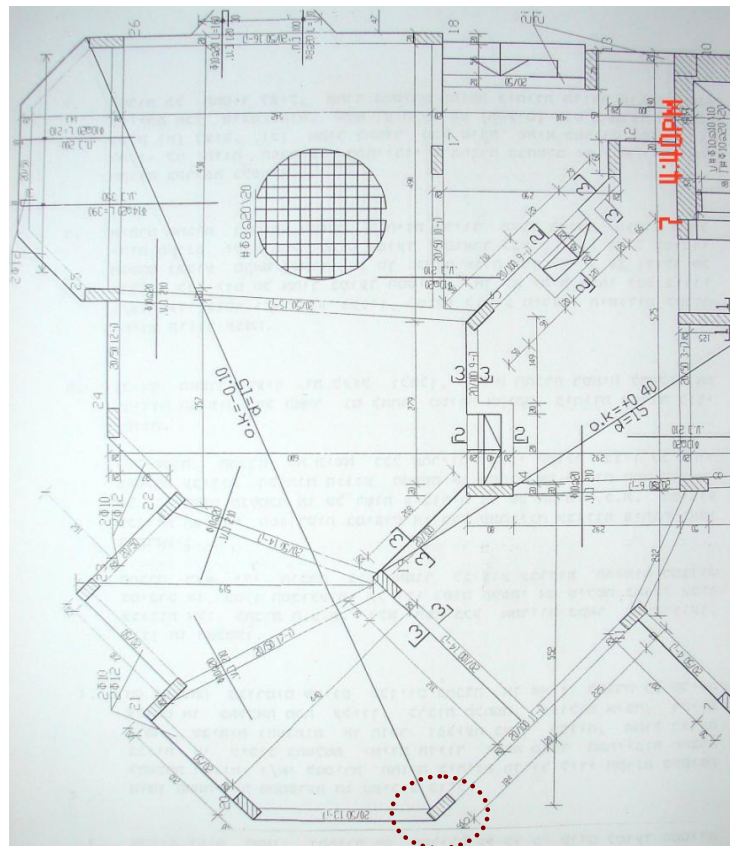
הסדק נוצר שקיעת עמוד 16.

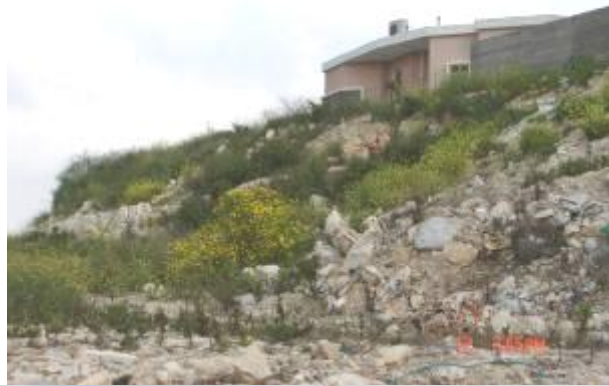
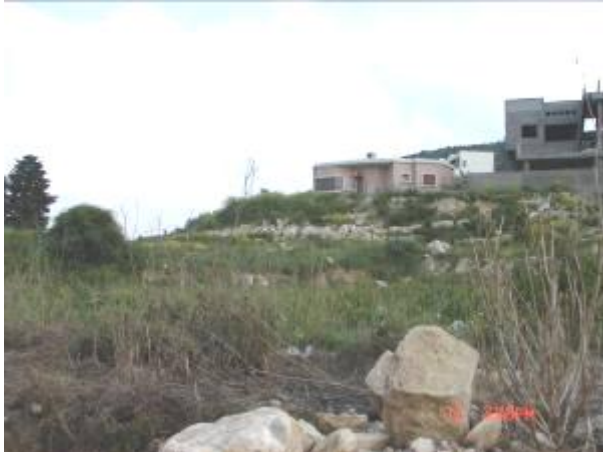
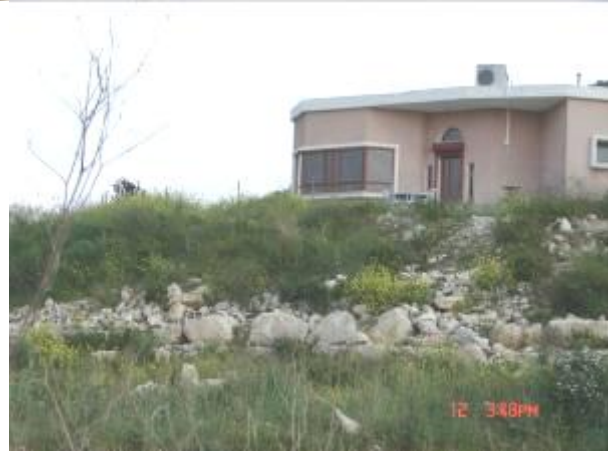
2.6 הבנין נבנה בחלקו הגדול על מילוי. בהערכה, גובה המילוי בחזית הבית כ 6 מ'.

הכלונסאות נוצקו, ללא חדירה מספקת לסלע יציב, כנדרש בהוראות יועץ הקרקע. להערכת, הכלונס חודר כ 5-6 מ' לתוך קרקע יציבה בחלק המערבי של המבנה, במקום 10 מ'.

3.6 כתוצאה מחדירה בלתי מספיקה של הכלונס לסלע, נוצרו שקיעות שגרמו לסדיקה המתוארת לעיל.
