# חוות דעת מומחה בית המשפט

ת.א. 55607-02-20

התובעת: שתית בע"מ

הנתבעת: יצחק כוכב ובניו בע"מ

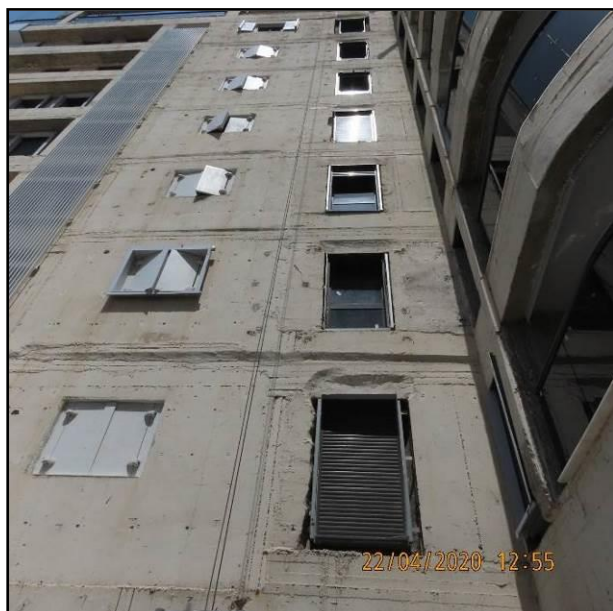
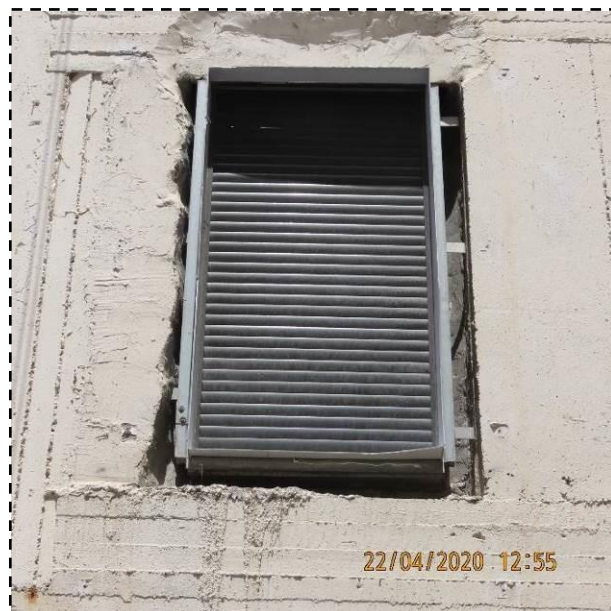
9. בעת הביקור שנערך בתאריך 22.04.20, נבדקה החזית הדרומית ממנה פורק החיפוי. חיפוי

האלומיניום בוצע על גבי קירות בטון חשוף.

במבט על החזית הדרומית ממנה פורק החיפוי, נראה כי לא בוצע ביטון סביב הסבכות.

לא קיימת סכנה מיידית והכרח לבצע ביטון ואיטום לאלתר לאחר פירוק החיפוי. נראה לכאורה כי

קיימת בעיית איטום סביב הפתחים. יתכן ולשם ביצוע ביטון ו/או איטום סביב הפתחים, יהיה צורך

בפירוק החיפוי, אולם נושא זה, לרבות בדיקות המטרה, אחריות ובדיקת פרטי הביצוע, יועלה

במסגרת ההליך העיקרי, קרי לאחר מינוי בורר.

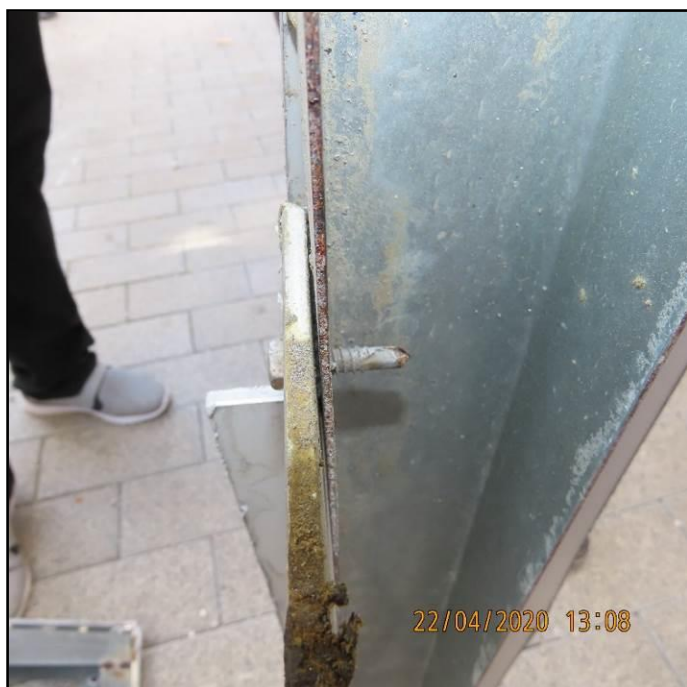
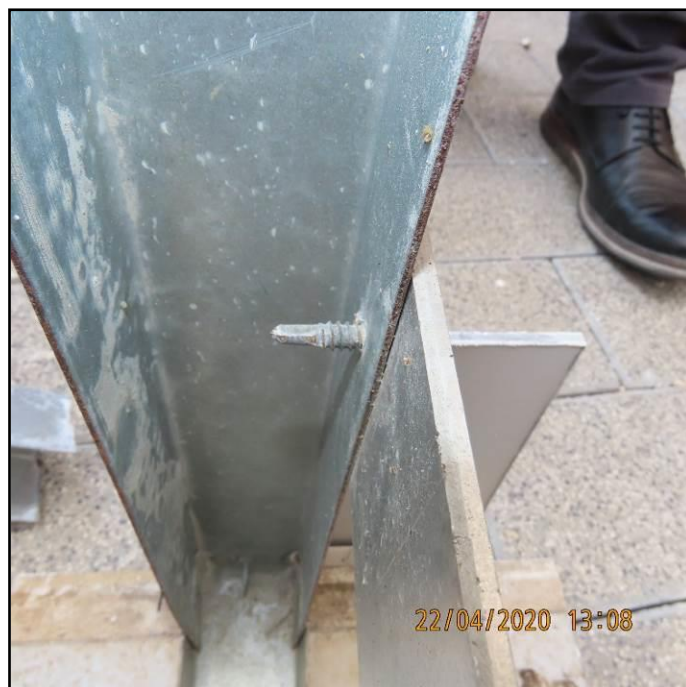
14. בעת הביקור, שנערך בתאריך 22.04.20, נבדקו חלקים שפורקו מהקיר. בחלק מהם, נראה כי נעשה שימוש בזוויות אלומיניום ובורג אסכורית מפלדה לעיגון הקונסטרוקציה מפלדה מגולוונת. צודקת אינג' טליסמן בטענתה כי אי ביצוע הפרדה בין המתכות עלולה ליצור "תא גלווני", אשר גורם לקורוזיה של הפלדה.

לא הוצגו אסמכתאות, לרבות יומני עבודה ודו"חות פיקוח בהם צוינו הערות לעניין זה. לא קיימת סכנה מיידית וחשש לקריסה, הגם שאינג' טליסמן אישרה כי עלולה להיווצר בעיה בעוד יותר משנתיים. התייחסות לסוג הברגים, סוג הזוויות ופרטי הביצוע תועלה במסגרת ההליך העיקרי, קרי לאחר מינוי בורר.

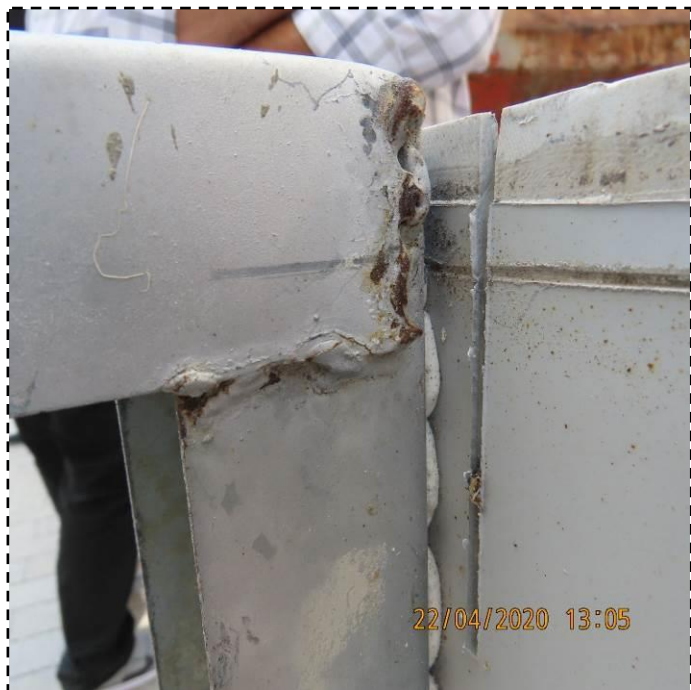
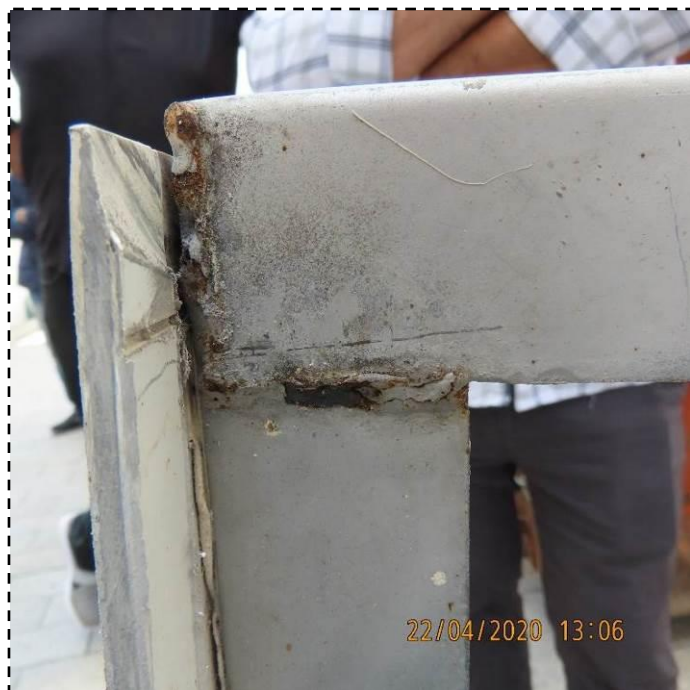
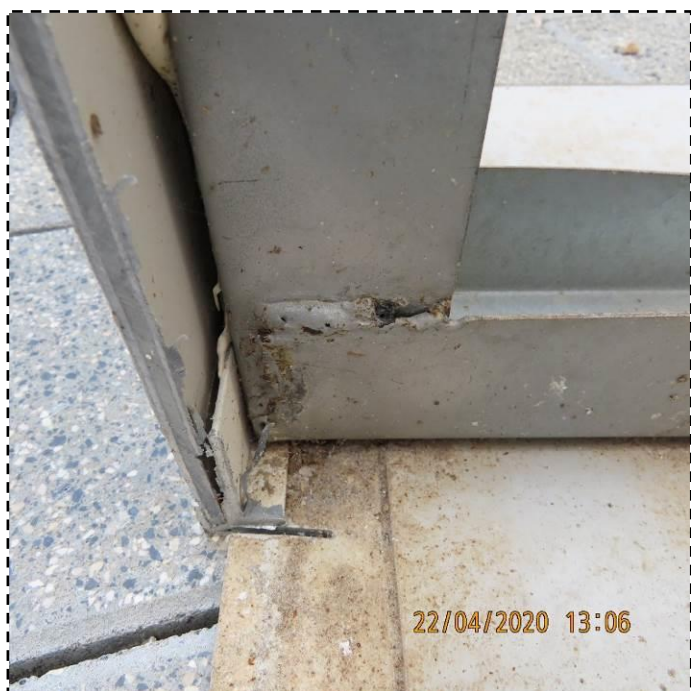
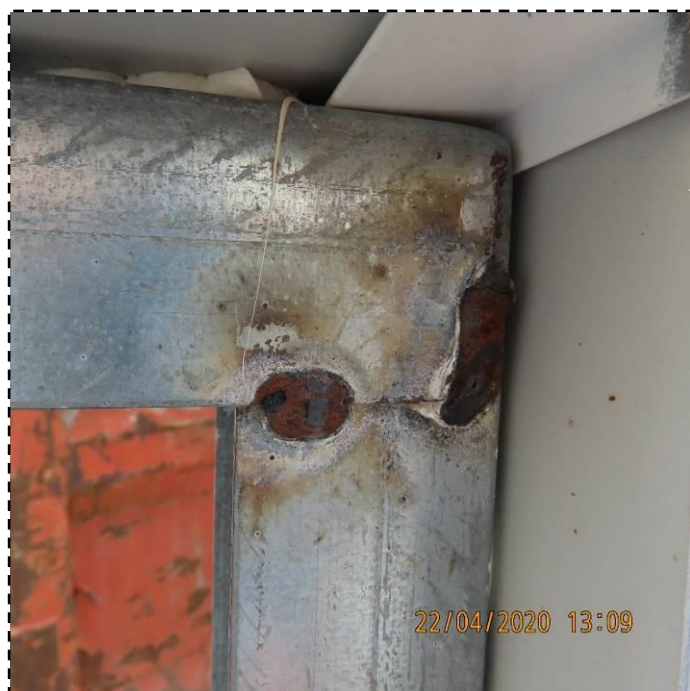
22. בביקור שנערך בתאריך 22.04.20, נבדקו חלקי חיפוי שפורקו. נמצא כי החיפוי הודבק על גבי פח

מכופף מגולוון בעובי 2 מ"מ. נמצאו סימני חלודה באזור הריתוכים.

בניגוד לטענת אינג' נחום, חלודה בריתוכים אינה מחוייבת במציאות. לאחר ביצוע ריתוך, נדרש ללטש את המקום ולהגן עליו בצבע מתאים. אין כל הצדקה כי יתגלו סימני חלודה זמן קצר לאחר ביצוע העבודה. היה על המפקחים לבדוק את הקונסטרוקציה בעת הרכבתה, ולהעיר על כך. לא קיימת סכנה מיידית וחשש לקריסת הקונסטרוקציה בזמן הקרוב, למרות סימני החלודה שאותרו. התייחסות לכך תועלה במסגרת ההליך העיקרי, קרי לאחר מינוי בורר.

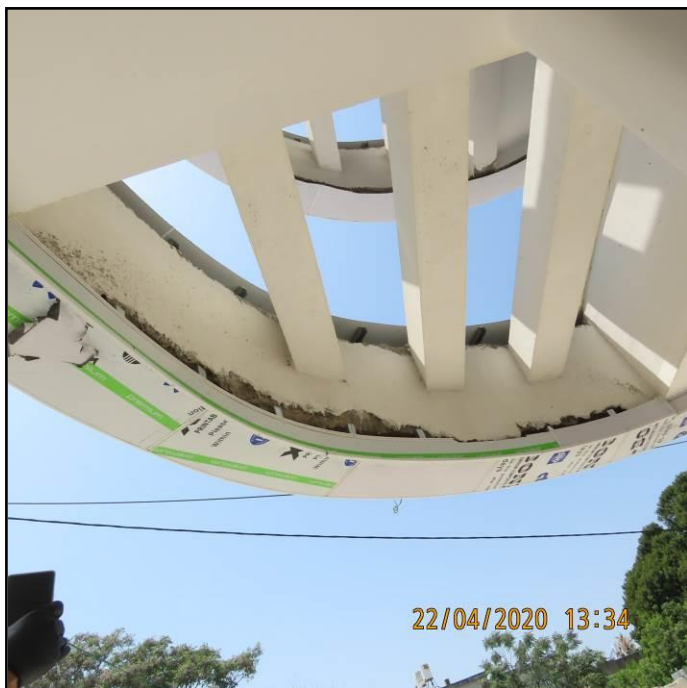
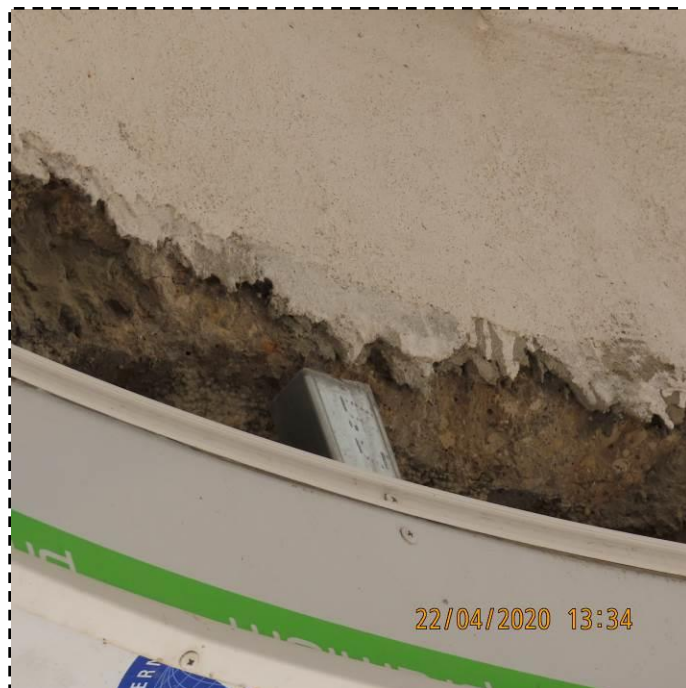
9. ניתן לבדוק את העיגון סביב הקורות מאחר ועדיין לא בוצע חיפוי בחלק האחורי שלהן.
