# חוות דעת מומחה בית המשפט

תא. 25500-07-21

התובעים: שוייצר

הנתבעים: ניו אנרג'י היטינג בע"מ

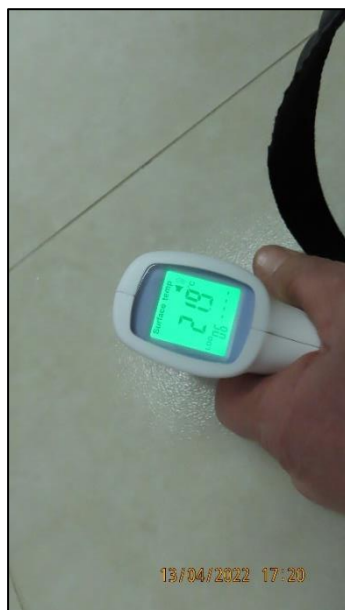
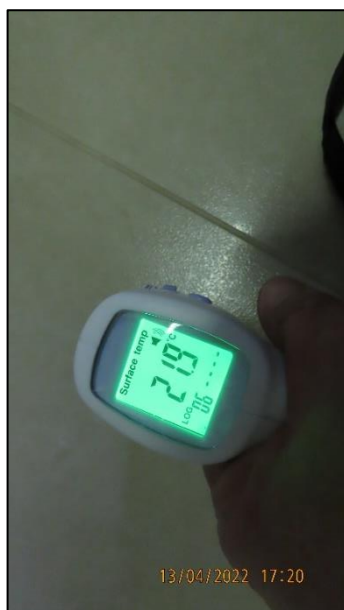
### 1.3.1. רצפת ממ"ד – 21.9°.

1.4. הטמפ' שנמדדה בעת הביקור תואמת לטמפ' שנמדדה ע"י המומחה מטעם הנתבעת.

1.5. המדידה נעשתה ע"י מד חום המודד את פני המשטח ולא את האוויר שמעליו.

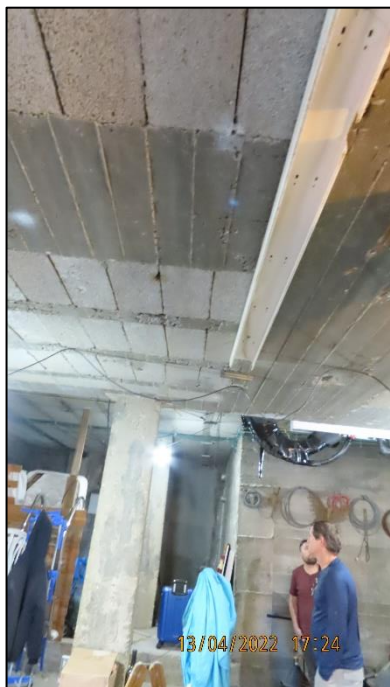
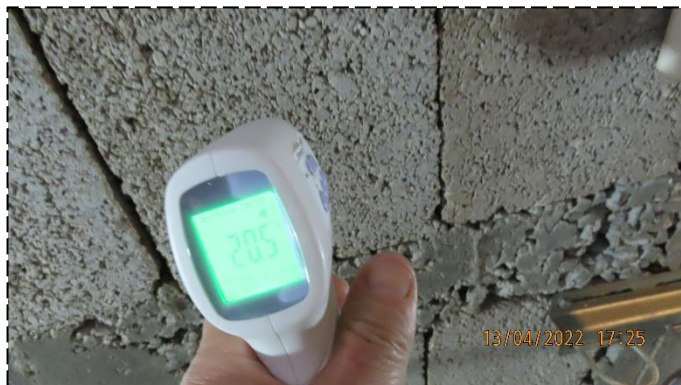
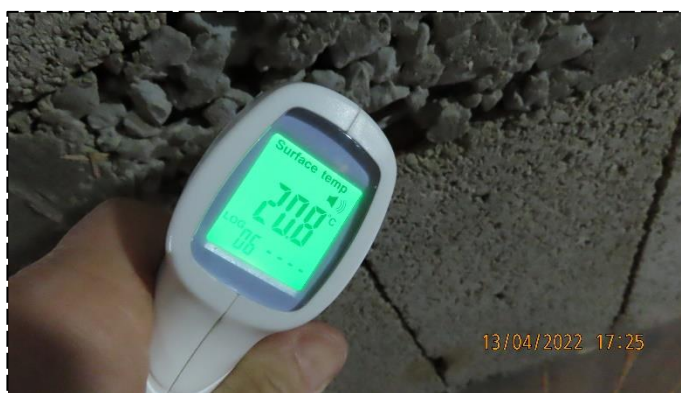
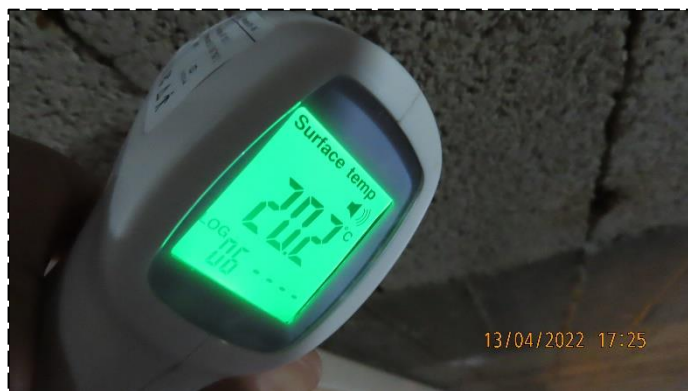
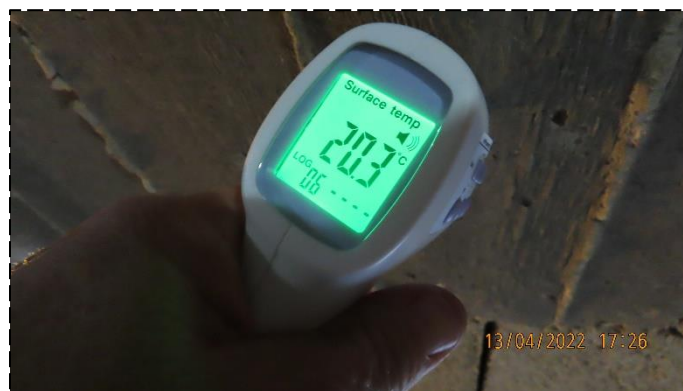
2.4. טמפ' תקרת החלל מתחת לחדר המגורים המזוהם – נע בין  $20^{\circ}$ – $21^{\circ}$ .

4. בעת הביקור טמפ' התקרה מתחת לחלל המגורים המחומם הייתה נמוכה בכמעלה אחת בלבד מטמפ' הריצוף.
5. עפ"י הממצאים כמפורט לעיל קיימת סבירות שאכן יש בעיה בבידוד התרמי שהונח מתחת למערכת החימום.
6. צודק המומחה מטעם הנתבעת בטענתו כי הבידוד התרמי של המבנה לקוי ועובדה זו משפיעה על "התחושה" בתוך הבית אולם גם במצב זה הריצוף אמור היה להיות חם יותר.
7. לאור הממצאים ובהנחה כי מערכת החימום אכן הופעלה מס' שעות טרם הביקור נראה כי קיים ליקוי בבידוד התרמי ו/או ביישומו ולכן נדרש להחליפו.

8. דרוש: פירוק ריצוף, פירוק המערכת, הוצאת השומשום, החלפת הבידוד התרמי, התקנת

המערכת, ריצוף, תיקוני שפכטל וצבע.

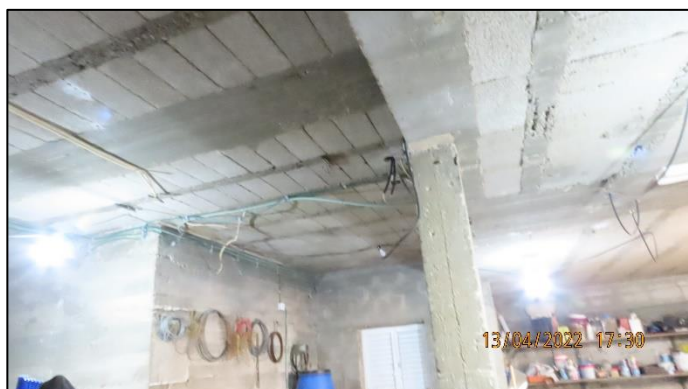
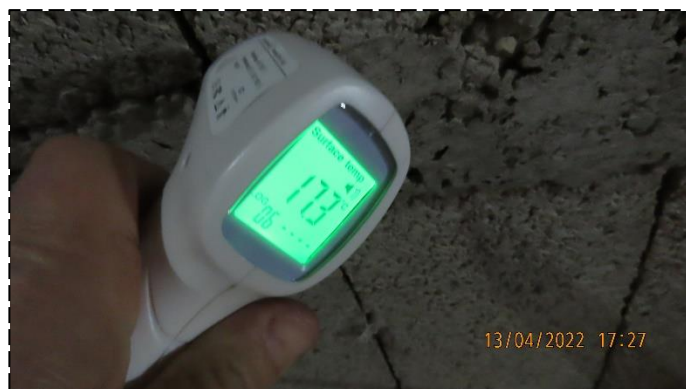
2.5. טמפ' התקרה מתחת לאזורים הלא-מחוממים כ-  $17^{\circ}$ .

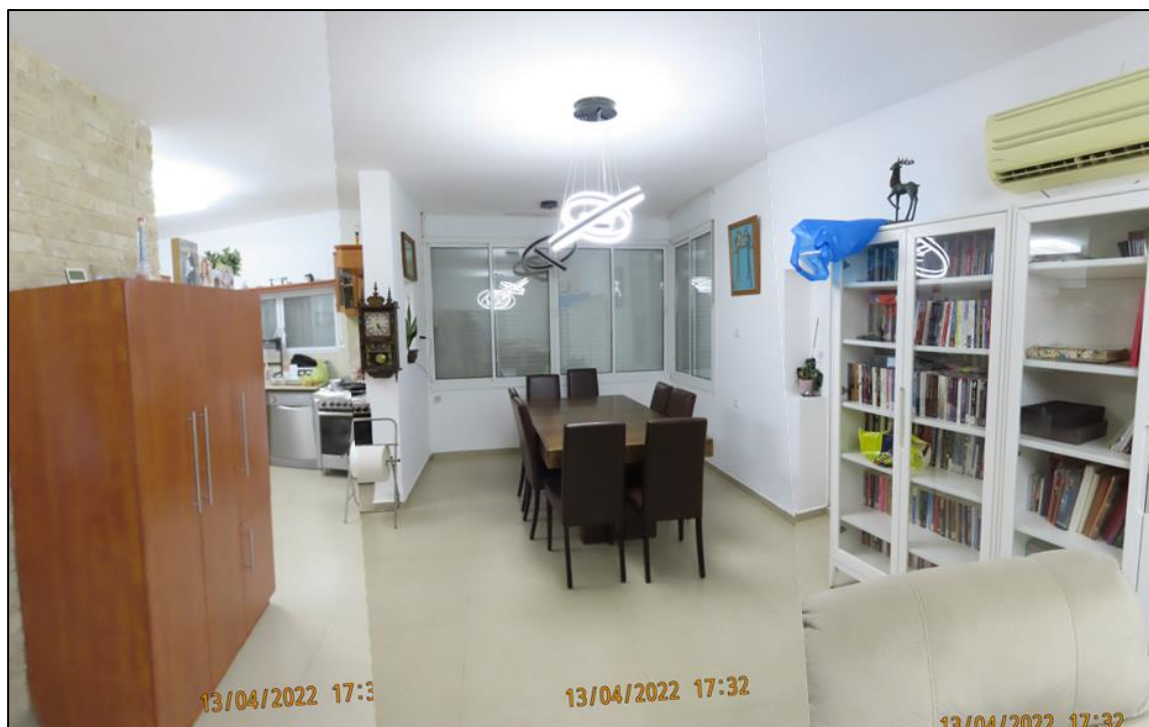
2.6. טענת המומחה מטעם הנתבעת כי הבידוד התרמי של הבית לקוי מאחר והוא עשוי מבלוקים לא מבודדים וחלונות - נראית נכונה, מבדיקה עולה כי טמפ' הקירות נמוכה מטמפ' הרצפה.

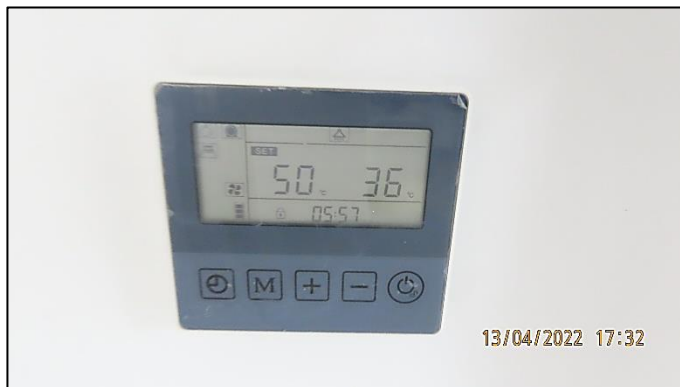
1. בחורף 2022 נערך ביקור בבית התובע לאחר שנתבקש להפעיל את מערכת החימום ערב קודם לכן.
2. בעת הביקור טמפ' האריחים נעה בין  $21.9^{\circ}\text{C}$ – $23.3^{\circ}\text{C}$  כאשר התרמוסטט כוון ל-  $36^{\circ}\text{C}$ .
