# חוות דעת מומחה בית המשפט

ת.א. 16805-10-20

1. על פי החלטתו של בית משפט השלום בתל אביב-יפו, בפני כבוד השופט, גיא הימן, התמנתי לשמש מומחה בת.א. 16805-10-20, טובול ואח' נ' אלקטרה השקעות (1998) בע"מ ואח', בעניין ליקויי בנייה הקיימים לכאורה בדירת התובעים, במסגרת פרויקט אכזיב, בדירה מס' 26 ברח' המעגן 7, נהריה.

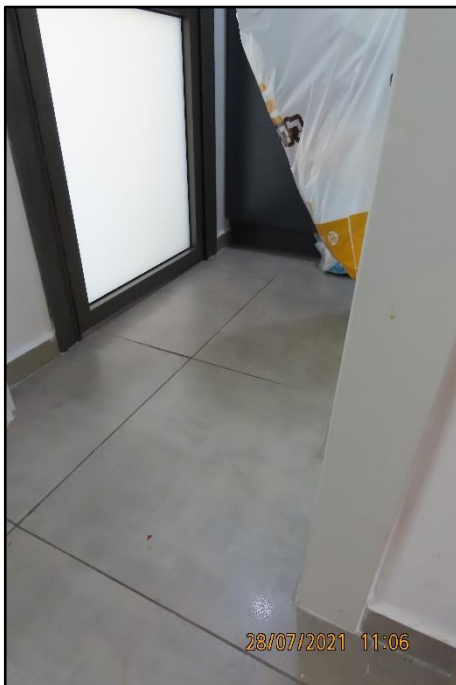
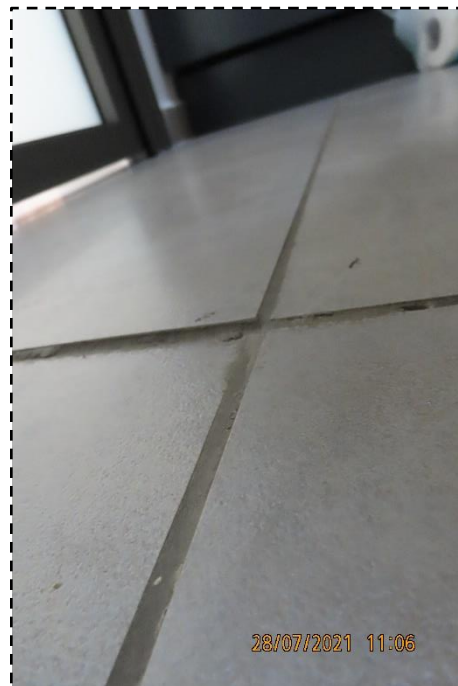
בבדיקה נמצא אריח שקוע באזור חדר המזווה, מעל 1.5 מ"מ.

מוסכם על מומחיי הצדדים כי קיים חוסר מישוריות בין אריחים סמוכים במזווה.

**דרוש: החלפת אריח תוך שימוש באריחים שפורקו כמפורט בסעיף 4.1 להלן.**

עלות: 350 ₪.

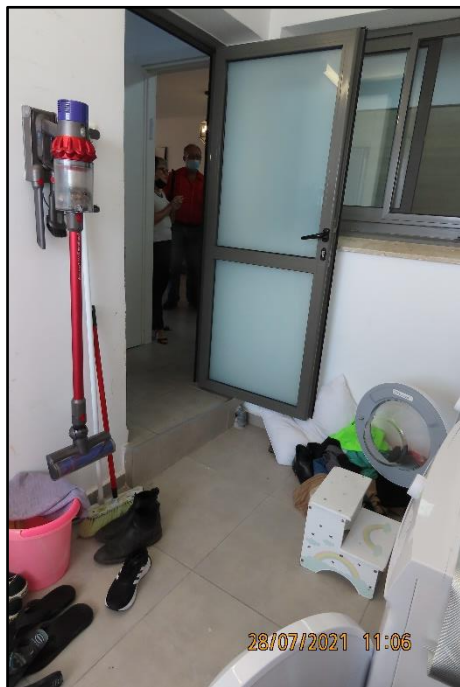
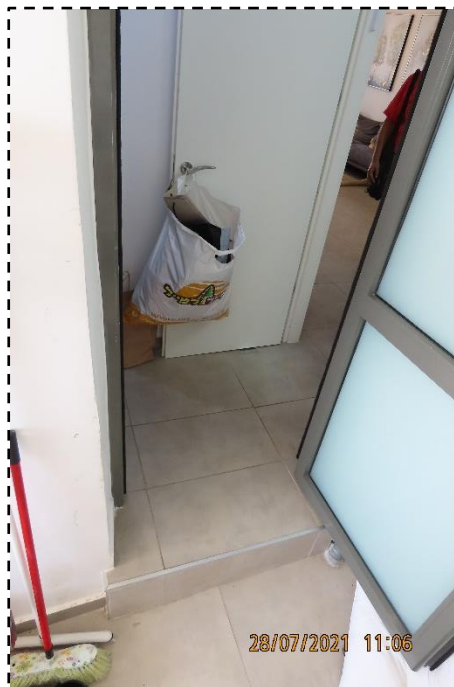
לטענת נציגי הנתבעת, בוצעו שינויים ע"י התובע.

הדירה נמסרה כמזווה עם חלון. הדייר פירק את החלון והרכיב דלת.

לא קיים קשר בין השינויים אותם ביצע התובע לבין חוסר המישוריות בין האריחים הסמוכים.

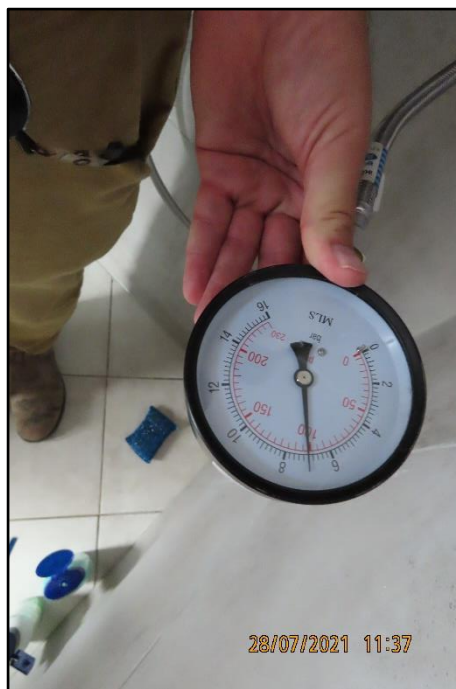
בוצעה בדיקת לחץ, ונמצא כי לחץ המים גבוה.

לחץ המים בפינת טוש בחדר רחצה - 7 אטמוספירות.

**דרוש: מוסכם על הצדדים הרכבת מקטין לחץ.**

עלות: 600 ₪.

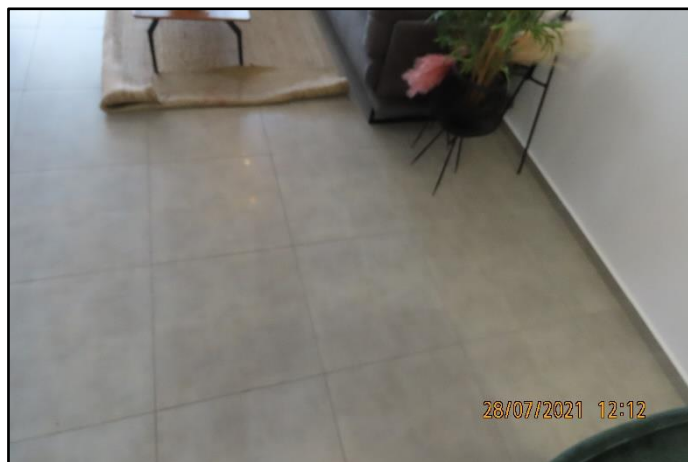
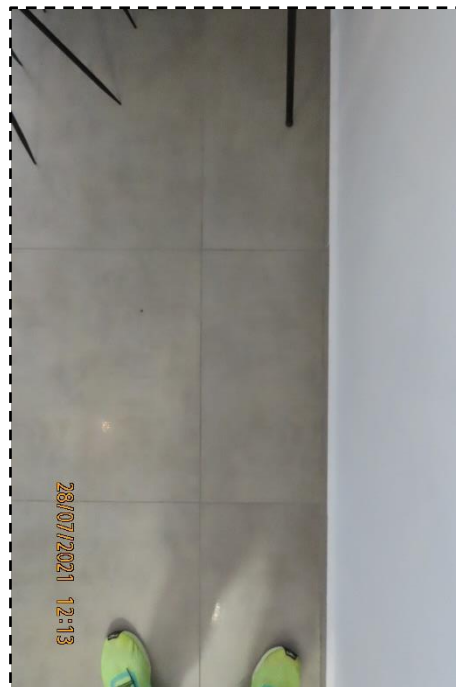
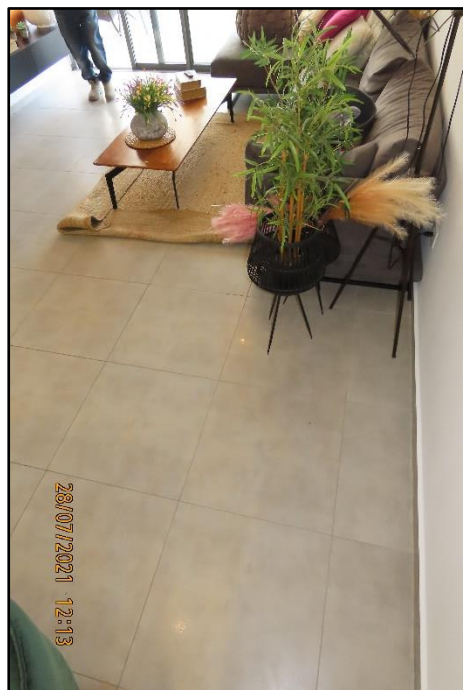
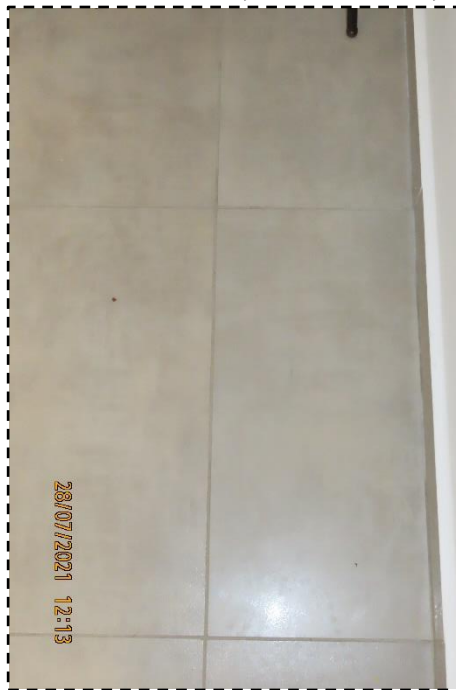
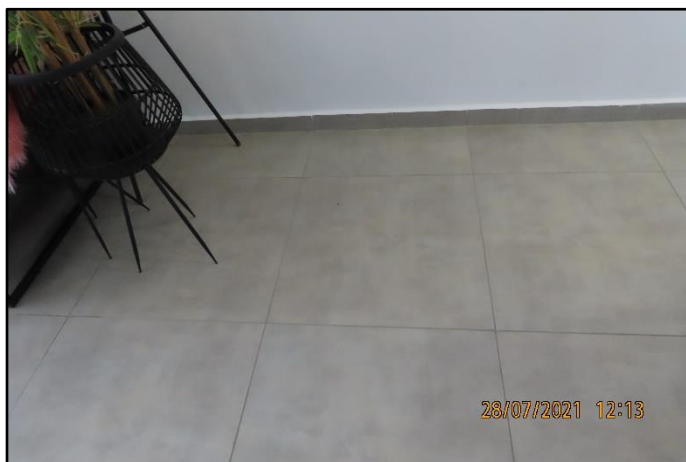
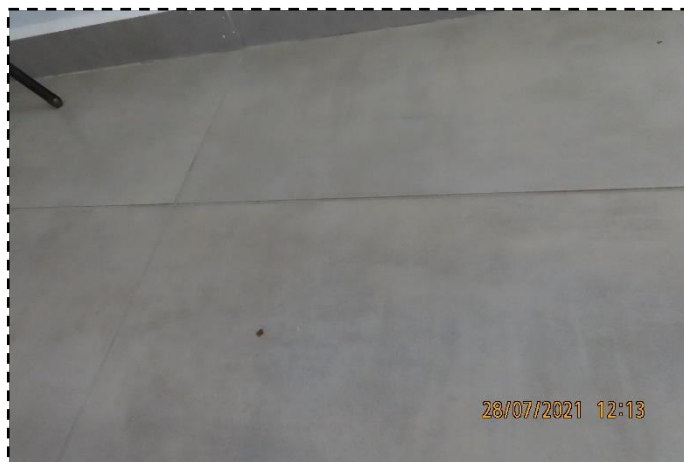
הוסכם על הנוכחים כי הונחו שני אריחים, סמוכים לקיר, במרקם "חלק" יותר מיתר האריחים.

גוון אריחים אלו זהה לאריחים האחרים.

**דרוש: פירוק עדין של ריצוף הסלון, אריחים ישמשו להחלפה סלקטיבית, ריצוף הסלון**

**באריחים חלופיים.**

**עלות: 30,000 ₪.**

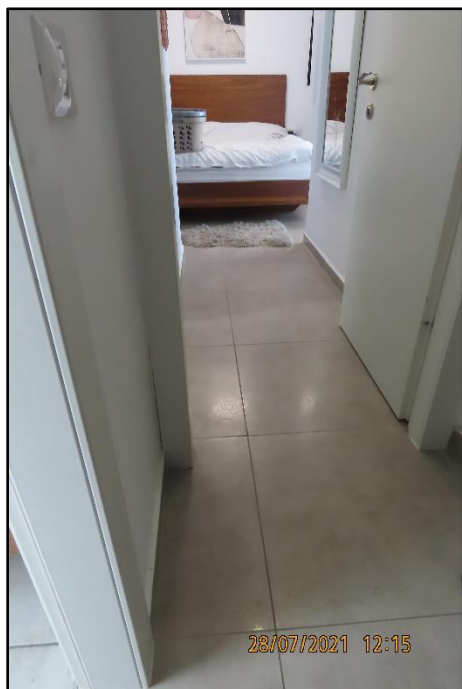
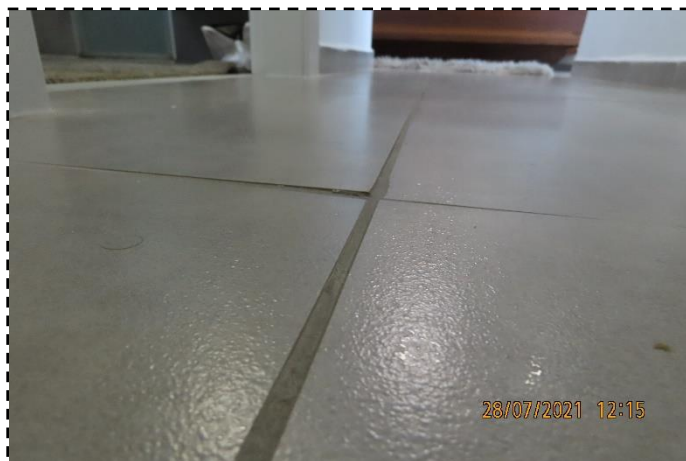
בבדיקה נמצא אריח שקוע בכניסה לחדר שינה הורים, לטענת התובע אין אריחי ספייר. יש לפרק את האריח לשימוש חוזר ללא שבירתו ולרצף מחדש.

מוסכם כי קיים חוסר מישוריות בין אריחים סמוכים בכניסה לחדר שינה הורים.

דרוש: החלפת אריח תוך שימוש באריחים שפורקו כמפורט בסעיף 4.1 לעיל.

עלות: 350 ₪.

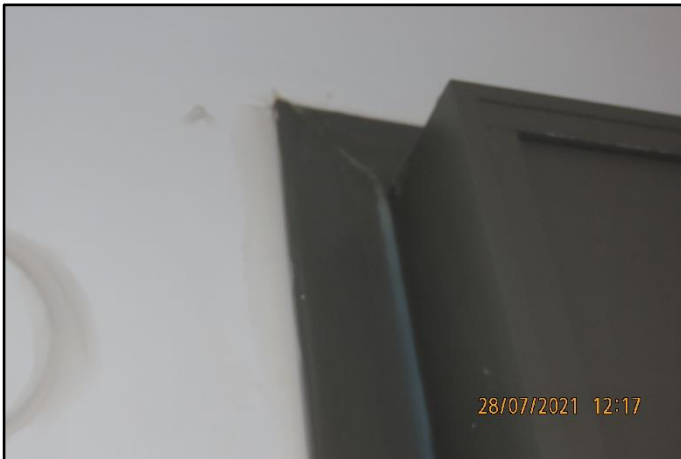
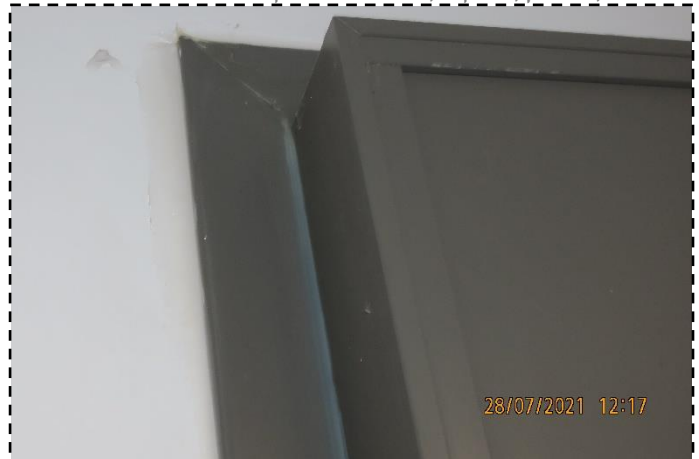
בבדיקה נמצא ליקוי בפינת ההלבשה באזור הגרונג.

מוסכם.

**דרוש: מוסכם על תיקון.**

עלות: 400 ₪.

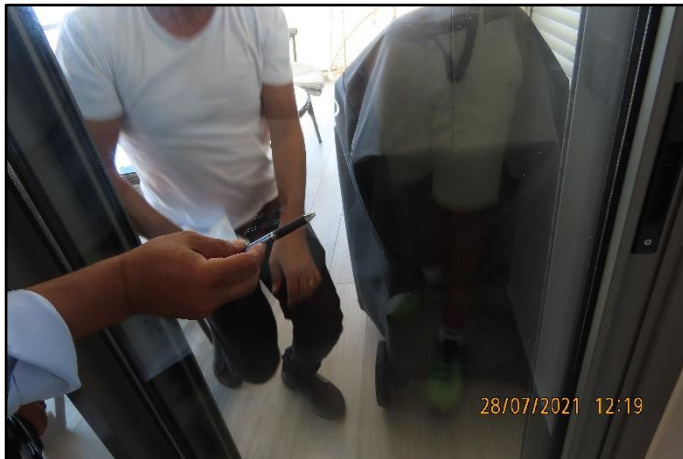
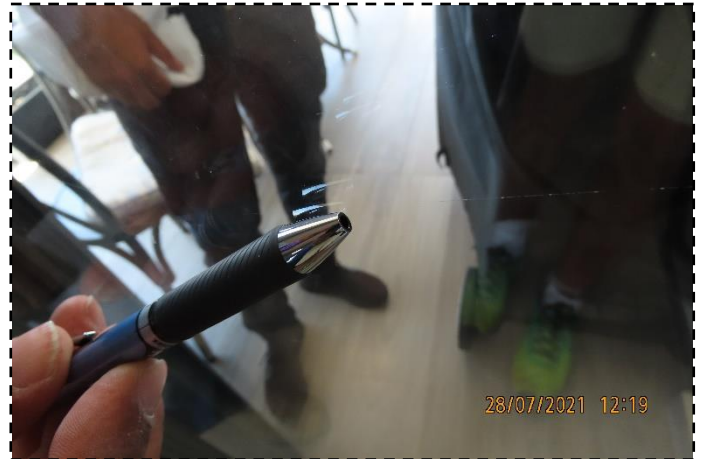
אותרו שריטות נימיות אשר נראו רק במבט מעמיק ומקרוב.

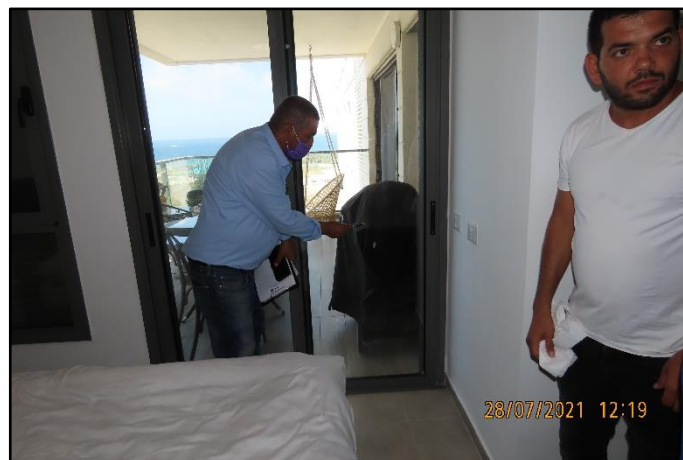
השריטות לא נראות במרחק של 3 מטר.

הטענה לקיומן של שריטות אינו מופיע בפרוטוקול המסירה.

עלות החלפת זגוגית: 1,000 ₪.

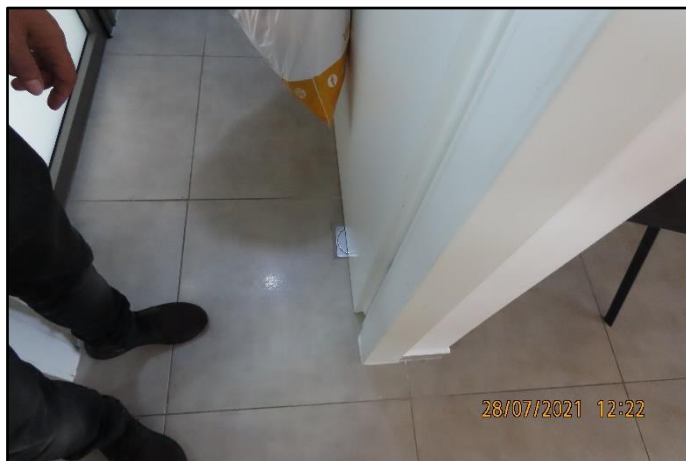
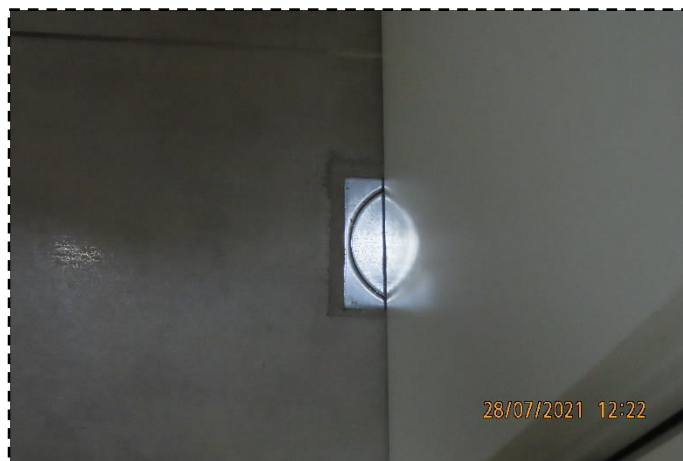
בבדיקה נמצא חיתוך גס של האריח סביב קופסת הביקורת.

#### מוסכם.

#### דרוש: התיקון מוסכם על מומחי הצדדים.

עלות: 320 ש"ח.

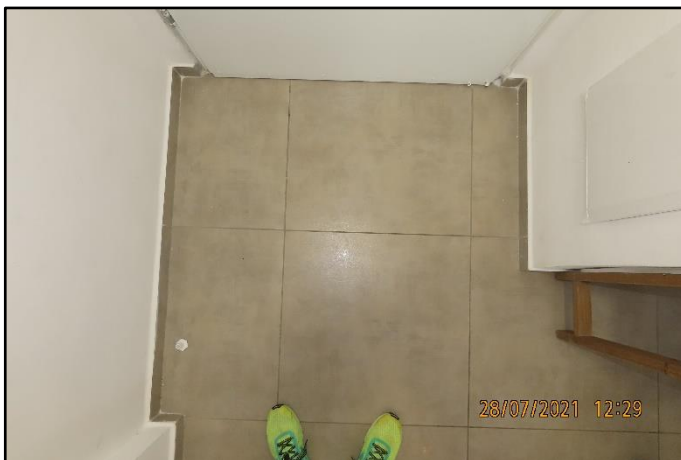
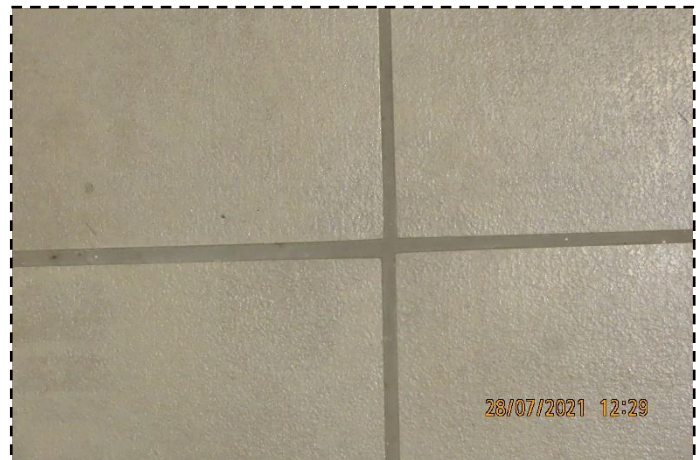
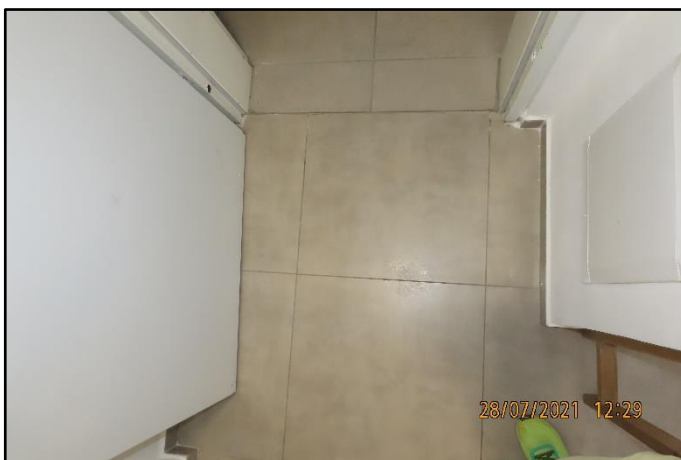
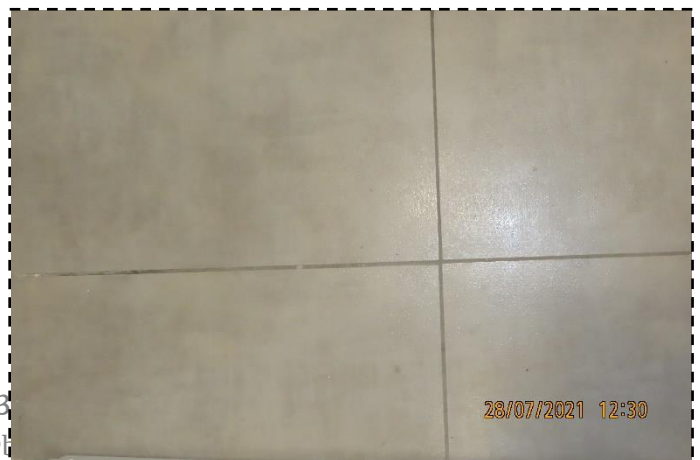
10.1. לטענת מומחה התובעים המרווחים שבין האריחים אינם אחידים.  
בבדיקה לא נמצא ליקוי מהותי, הבדלי רוחב המישק נובע מסטייה מותרת במידות האריחים.  
הסטייה בפגות עליה טוען מומחה התובעת קטנה מהסטייה המקסימאלית המותרת בסטיות האריחים עפ"י ת"י 314.

אותרו מספר מקומות בהן המרווחים בין האריחים אינם אחידים, קיים מפגש בין אריחים – ראה

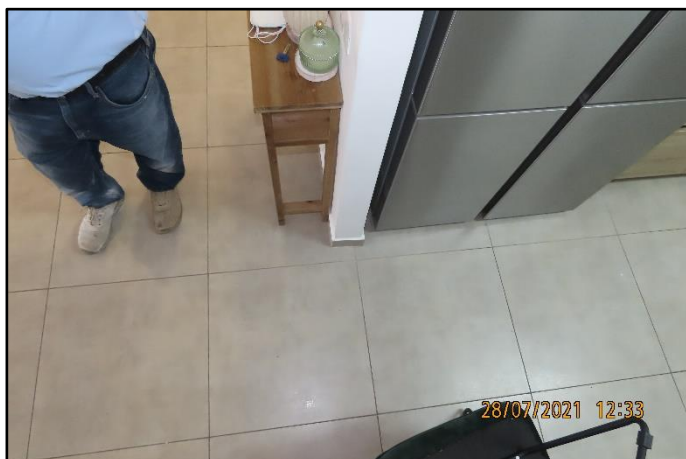
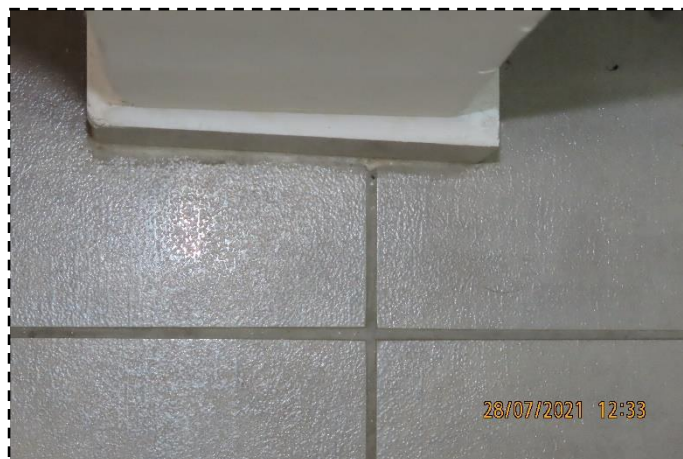
בבדיקה נמצא כי השיפול הותקן בסטייה.

קיימת סטייה בשיעור 3 מ"מ.

יתוקן במסגרת סעיף 4.1 לעיל.

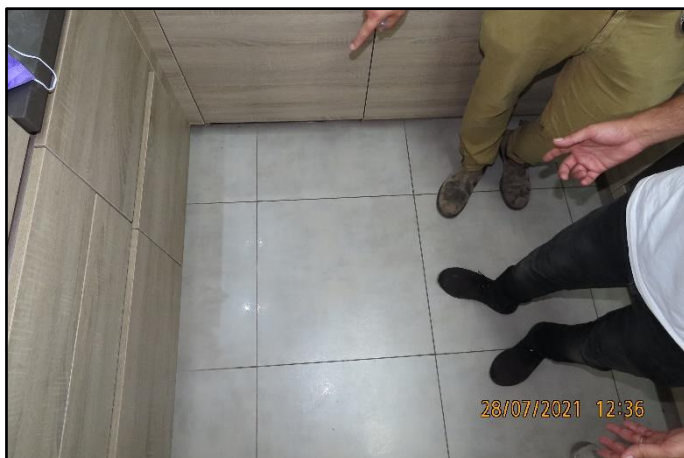
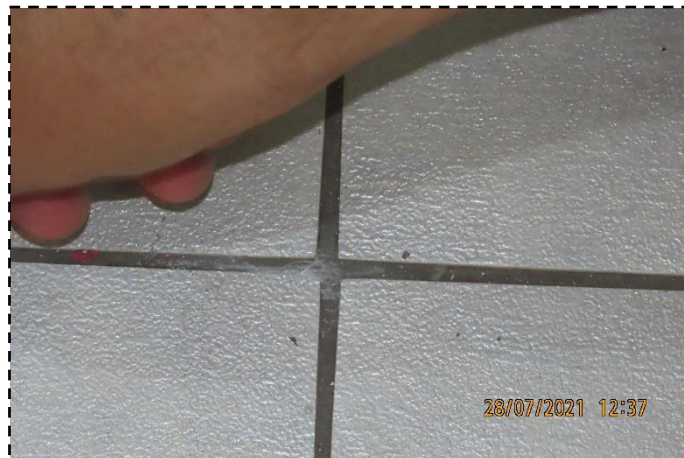
כאמור בסעיף 10.1 הסטייה ברוחב המישקים נובע מסטייה המותרת במידות האריחים אשר אינם חורגים מדרישות התקן.

יתוקן במסגרת סעיף 4.1 לעיל.

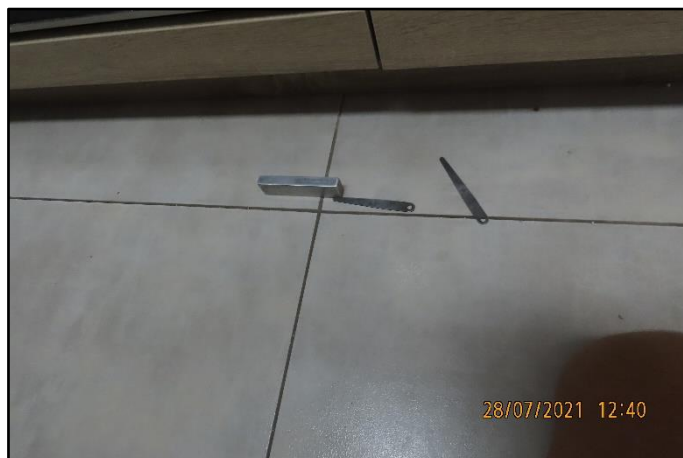
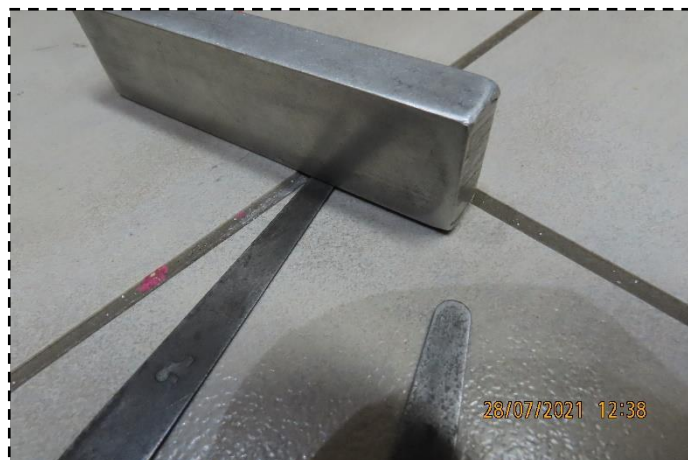
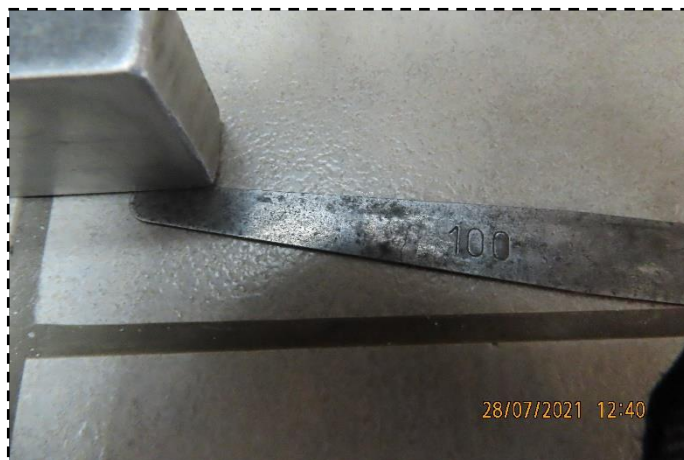
קיים חוסר מישוריות בשיעור 0.5 מ"מ, המותר לפי התקן.

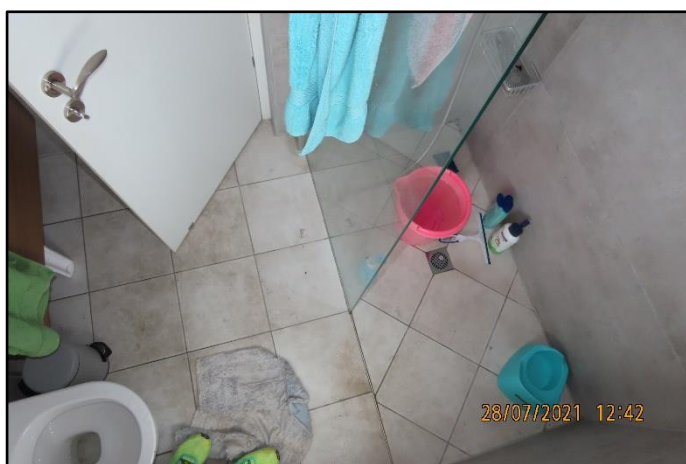
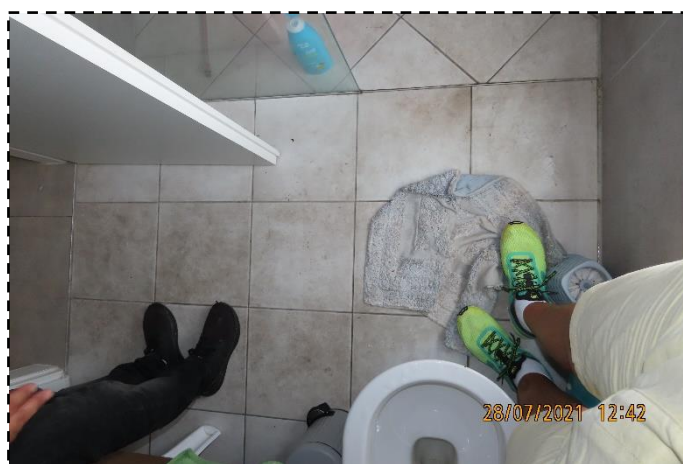
בבדיקה נמצא ריצוף מחוספס עם כתמי לכלוך.

מוסכם על מומחה הנתבעת כי בחדר רחצה הורכב R11 הצובר לכלוך.

**דרוש: מוסכם על מומחיי הצדדים החלפת הריצוף.**

עלות: 2,100 ₪.

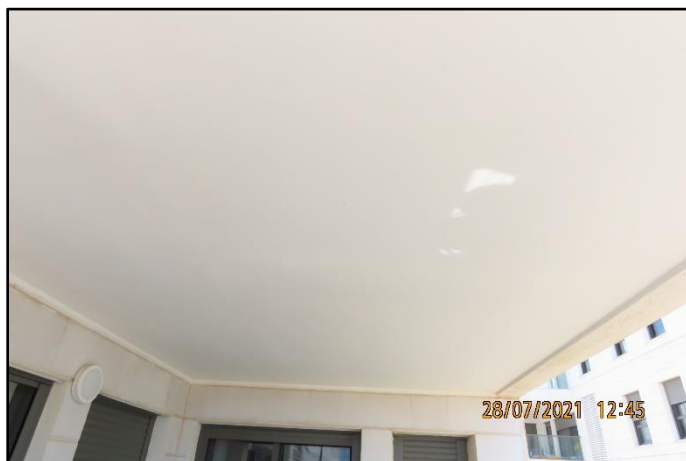
בבדיקה נמצא מראה לא אחיד בצבע תקרת המרפסת.  
יש לשפר את הצביעה לרבות שפשוף.

**דרוש: צביעת התקרה.**

עלות: 1,000 ש"ח.

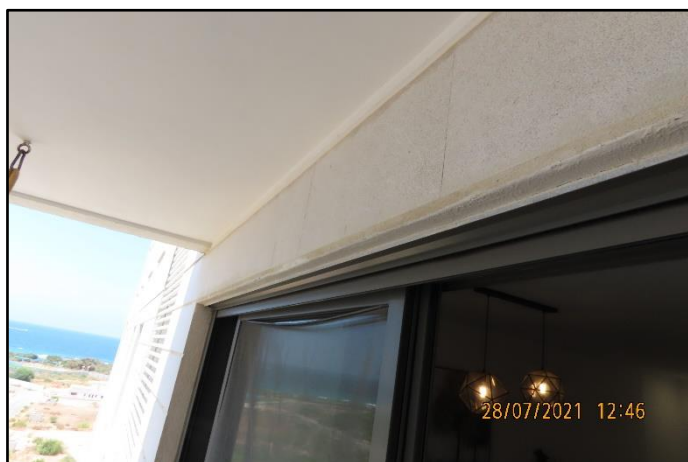
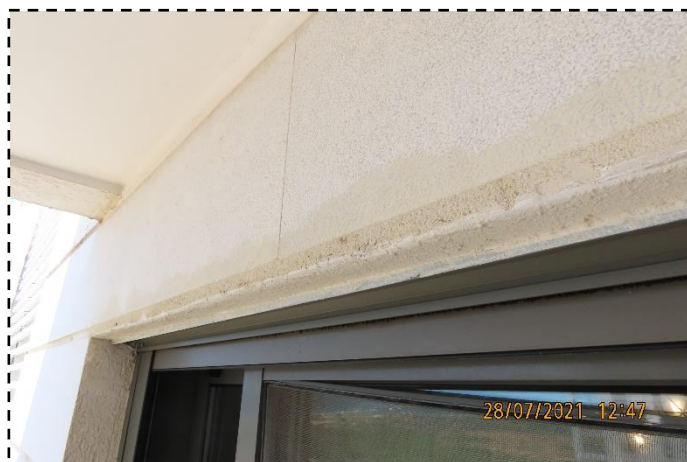
13.2 לטענת מומחה התובעים אלמנט הציפוי המהווה את המראה החיצוני בוצע בצורה לקויה. בבדיקה נמצא גימור לקוי בציפוי האבן. לטענת התובעים בוצע תיקון אך התיקון אינו אסתטי. יש לשפר את התיקון. עלות התיקון: 600 ש"ח, כפי שקבע מומחה התובעים.

## נראו מריחות כוחלה על החיפוי.

**דרוש: ניקוי.**

עלות: 600 ש"ח.

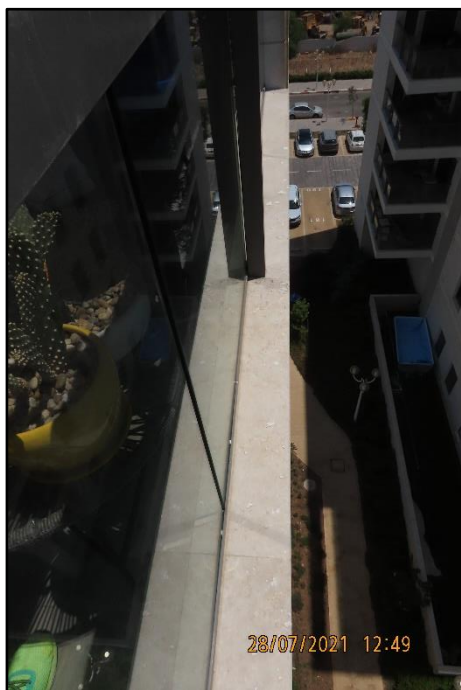
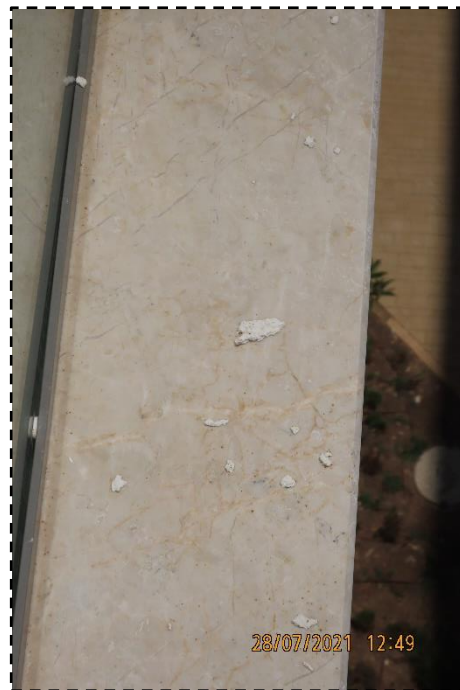
14.1. לטענת מומחה התובעים שאריות חומרי בנייה מדירות אחרות במרפסת שמש. בבדיקה נמצא שאריות של חומרי בנייה ע"ג הקופינג במרפסת.  
יש לנקות את שאריות חומרי הבנייה.  
**עלות התיקון: 600 ₪.**

### כתמי צמנט על ספי השיש.

**דרוש: ניקוי.**

עלות: 1,000 ₪.

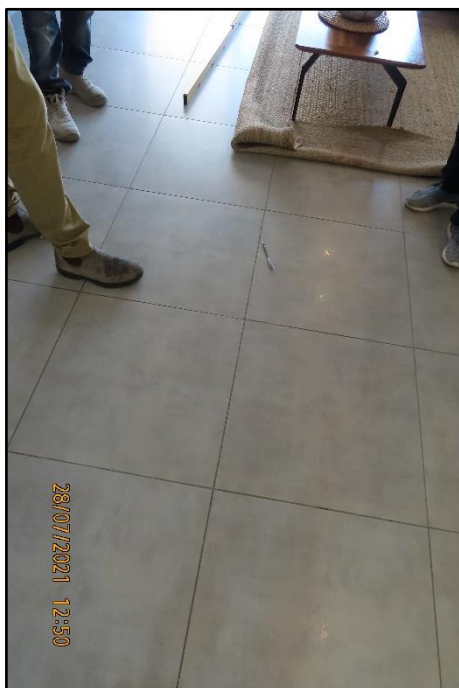
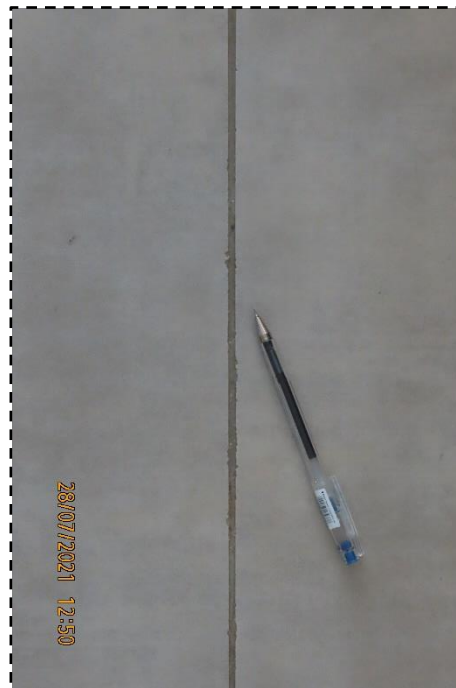
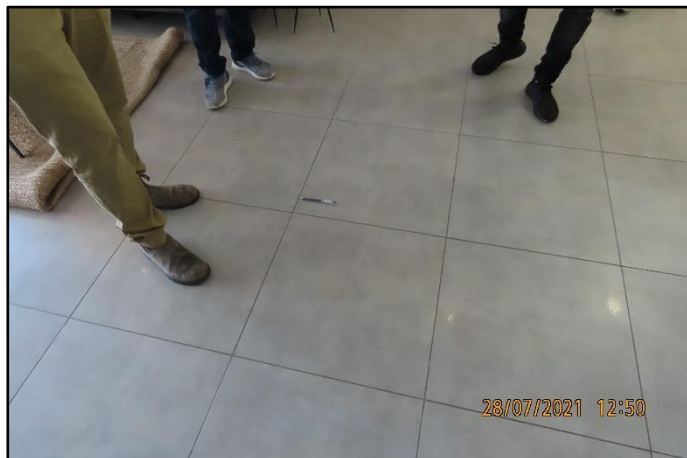
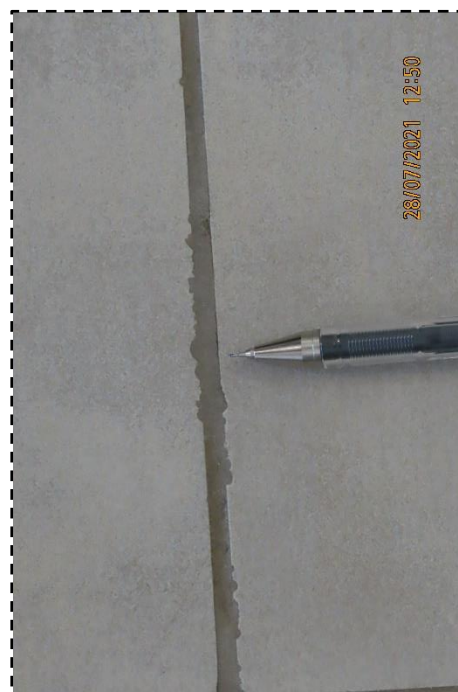
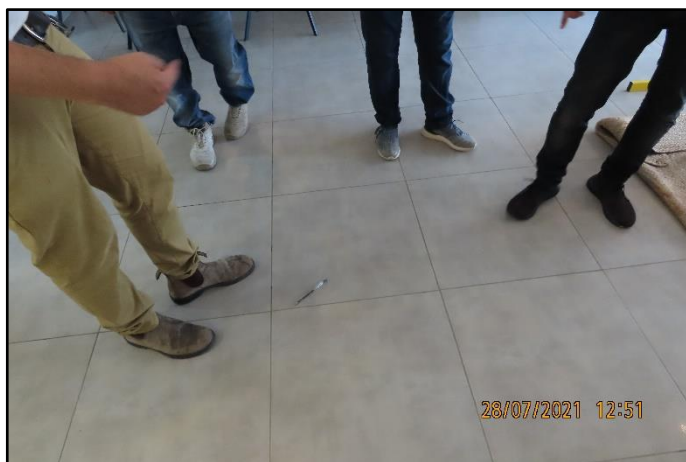
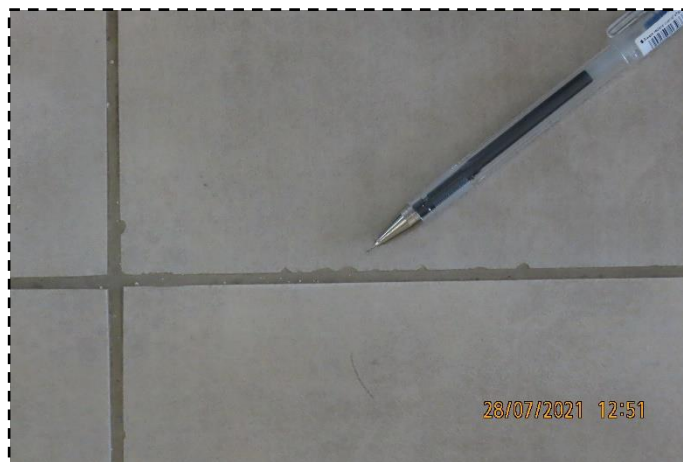
בבדיקה נמצאו חמישה אריחים עם פגיעות מכאניות וכן נמצאו שברים מינוריים.

אותרו שברים ופגיעות בפאות.

ראה סעיף 4.1 לעיל.

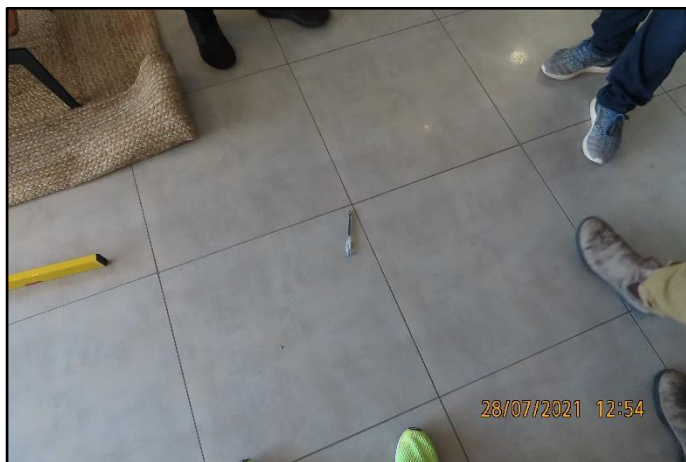
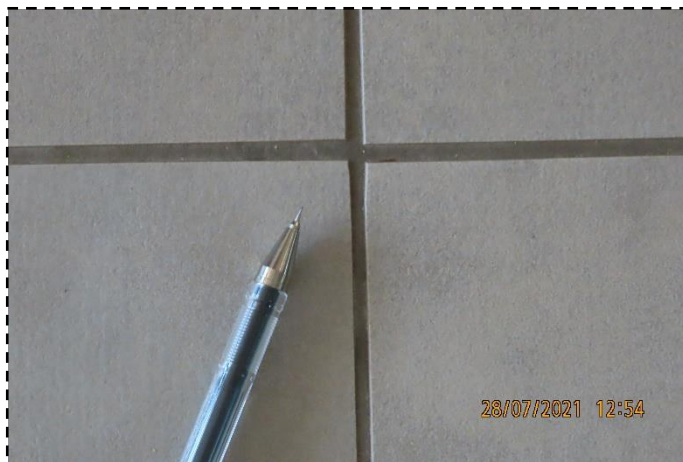
בבדיקה לא נמצא ליקוי מהותי. הסטיות במישקים נובע מסטיות המותרות במידות האריח, ראה הסבר מפורט בסעיף 10.1.

## קיים חוסר אחידות במישקים במרכז הסלון.

## ראה סעיף 4.1 לעיל.

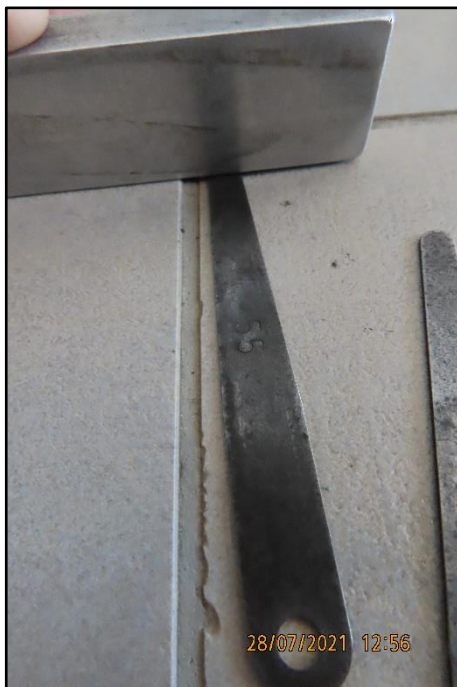
אותר חוסר מישוריות בשיעור 0.5 מ"מ המותר לפי התקן.

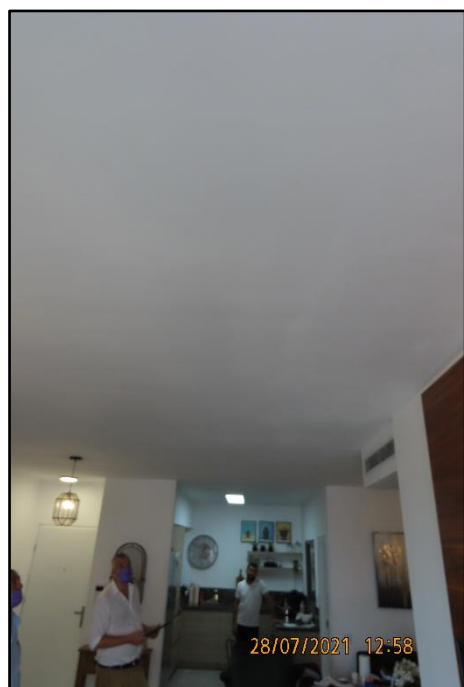
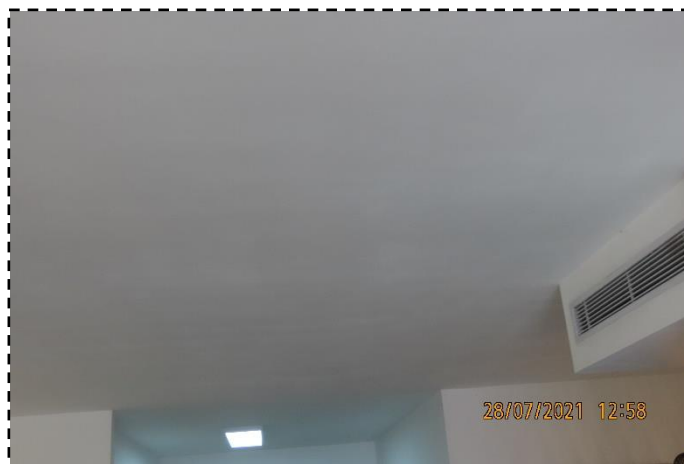
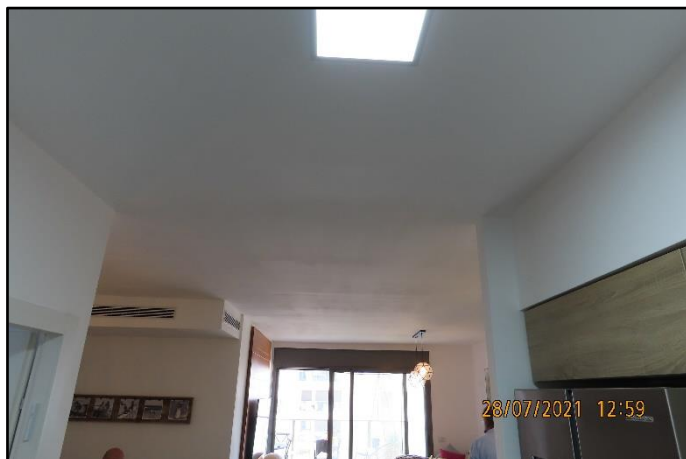
16.1 לטענת מומחה התובעים תקרת הדירה משופעת ריבודים הנראים כגלים על גבי התקרה.  
בבדיקה נמצא כי יש לשפר את הגימור של שטח התקרה בסלון.  
יש לשפר את גימור הצבע בתקרה ע"י ביצוע תיקוני שפשוף וצבע בתקרה.  
עלות התיקון: 2,800 ₪.

נראו מריחות צבע.

**דרוש: שפכטל וצביעת התקרה.**

עלות: 3,200 ₪.
