# חוות דעת מומחה בית המשפט

ת.א. 6940-10-18

1. על פי החלטתו של בית משפט המחוזי בחיפה, בפני כבוד השופט, דניאל פיש, התמניתי לשמש מומחה בת.א. 6940-10-18, יעקב גלבוע בניה ויזמות בע"מ נ' ונונו, בעניין ליקויי בנייה הקיימים לכאורה בדירת הנתבעת, ברחוב סחלב 2, טירת הכרמל.

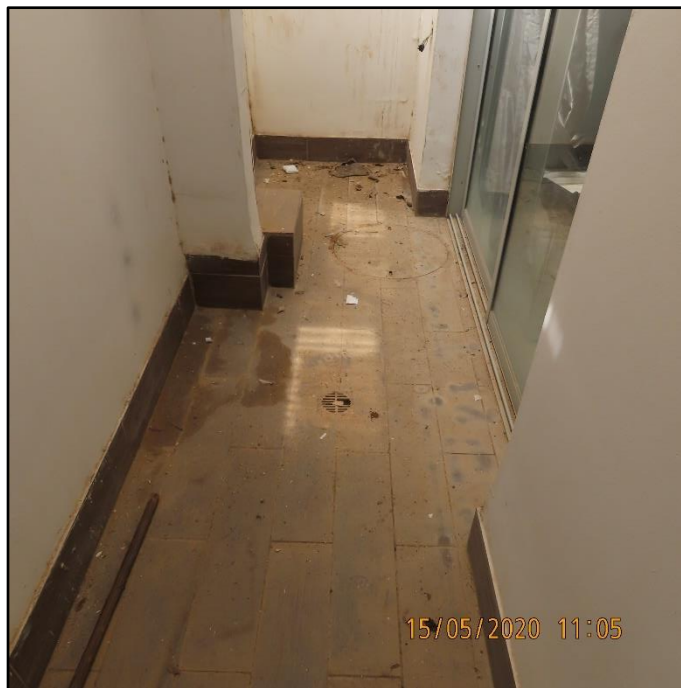
1. בחצר האנגלית הותקנה משאבה לניקוז מי גשם.

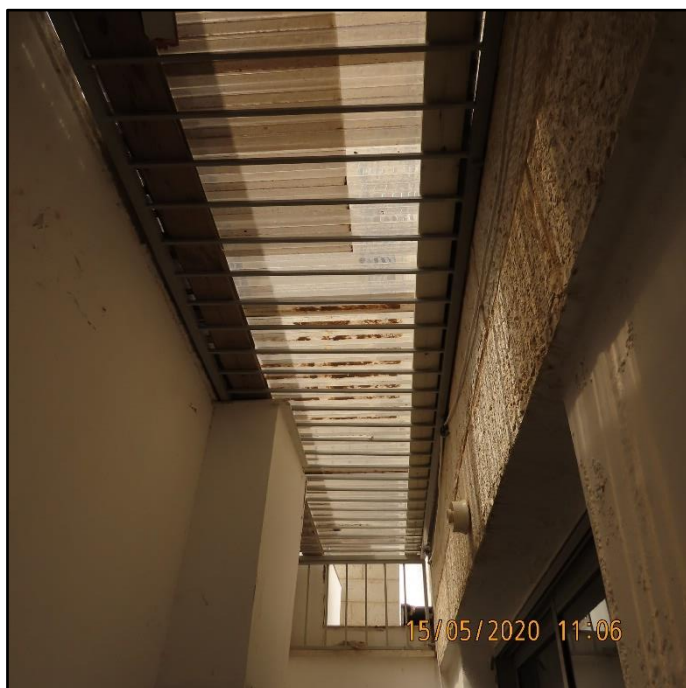
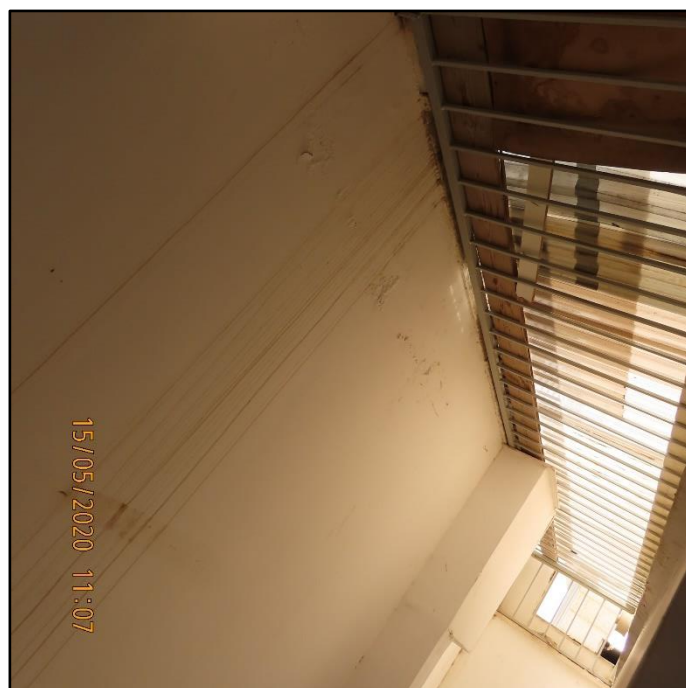
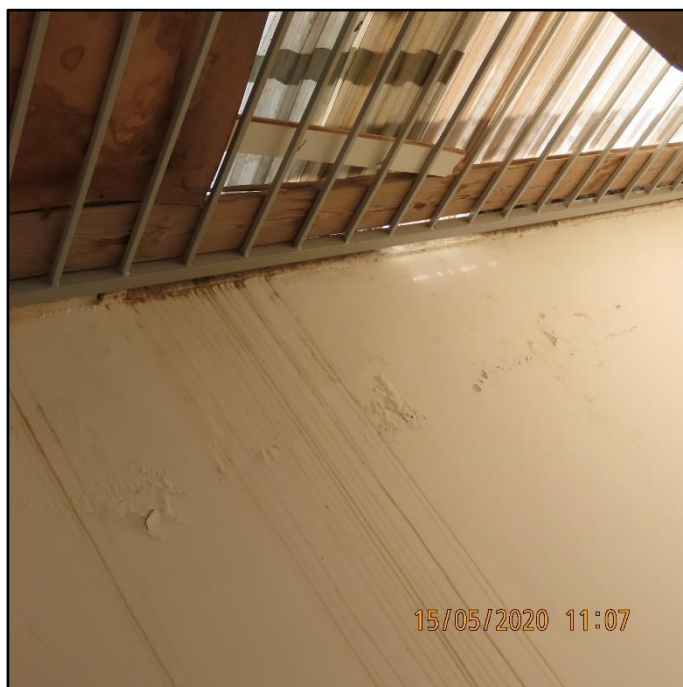
לא הוכח כי ניקוז המרפסת מחובר למערכת הביוב.

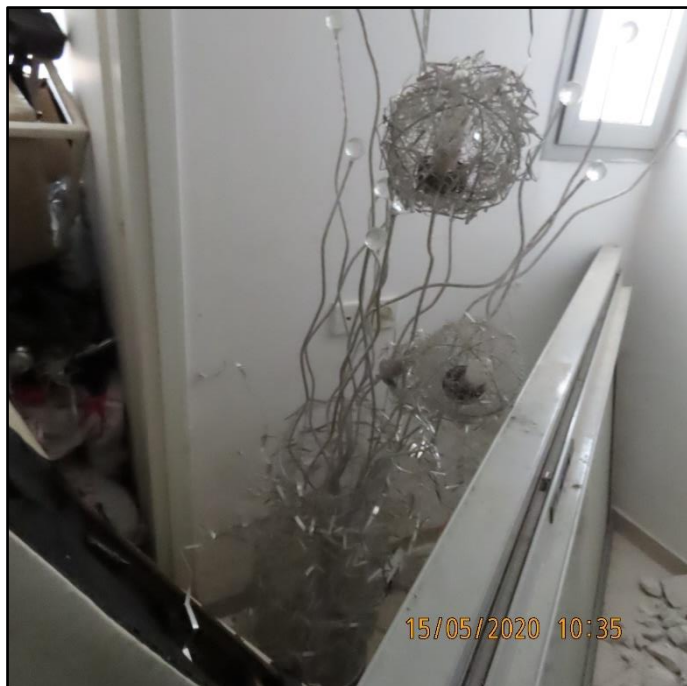
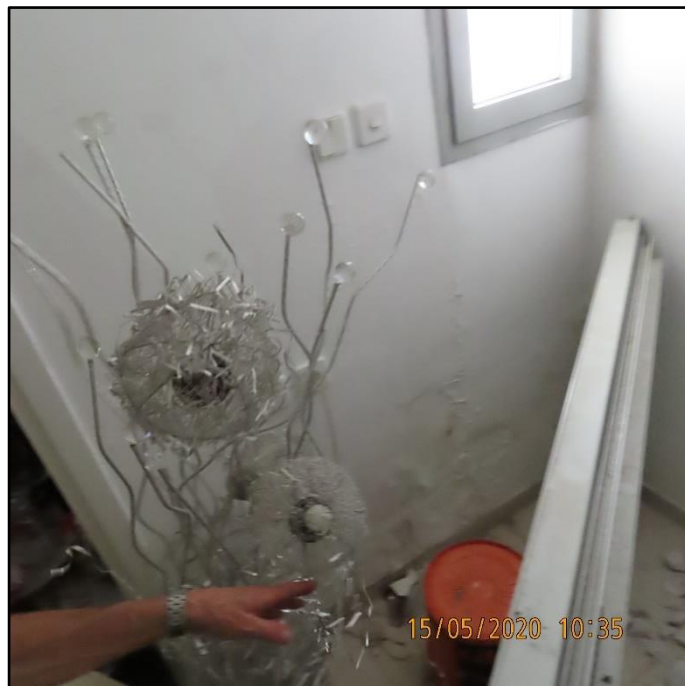
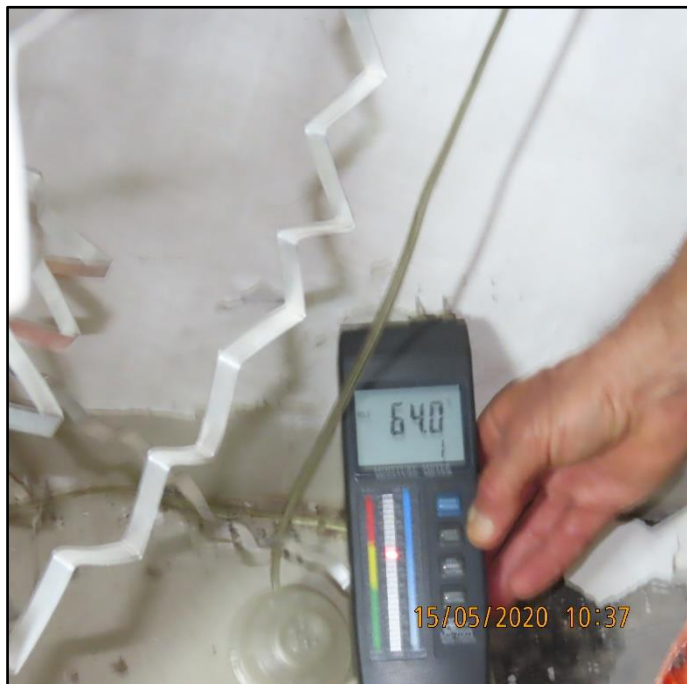
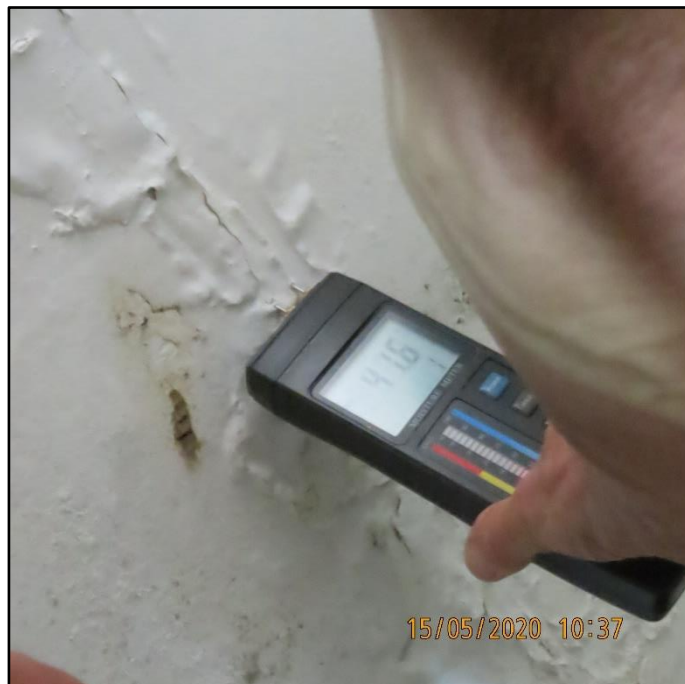
2.1. חדר שינה צפוני – סימני רטיבות על הקיר החיצוני.

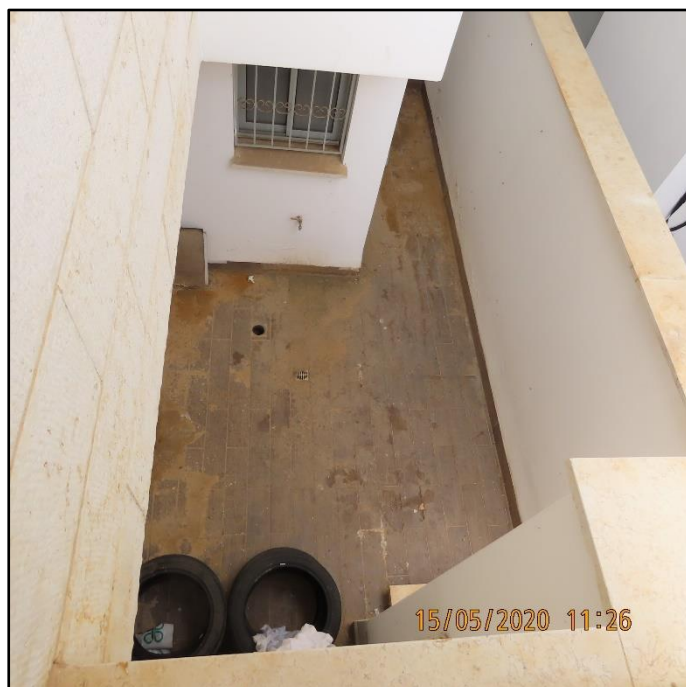
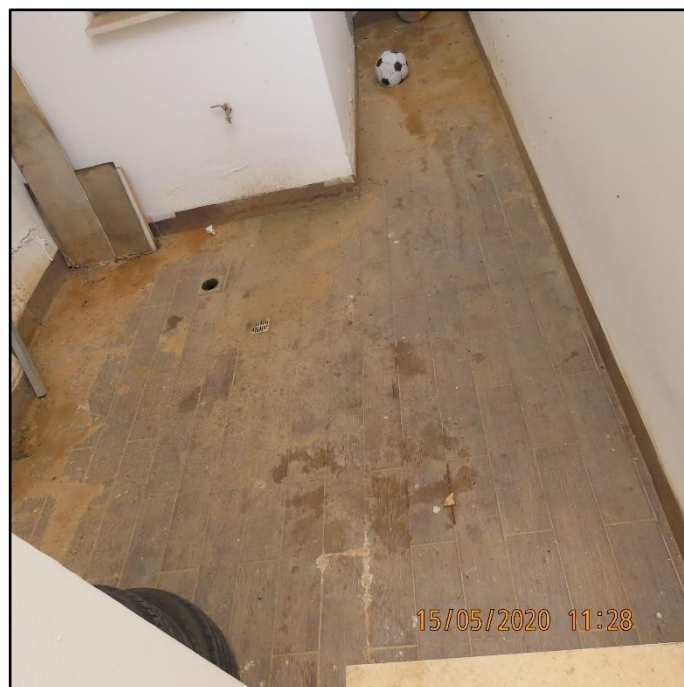
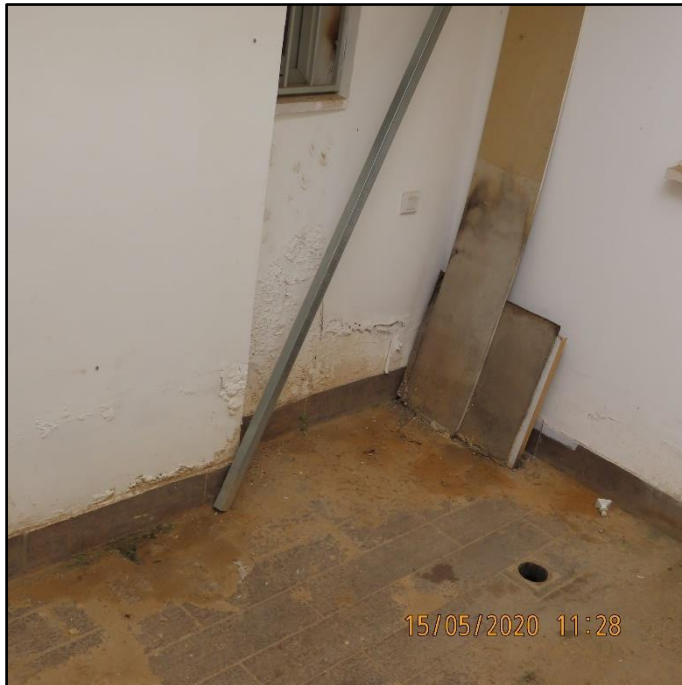
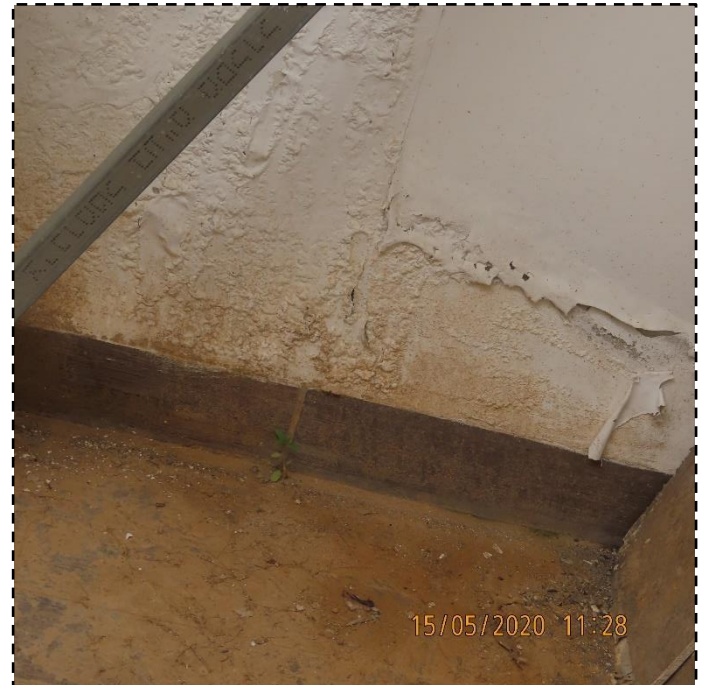
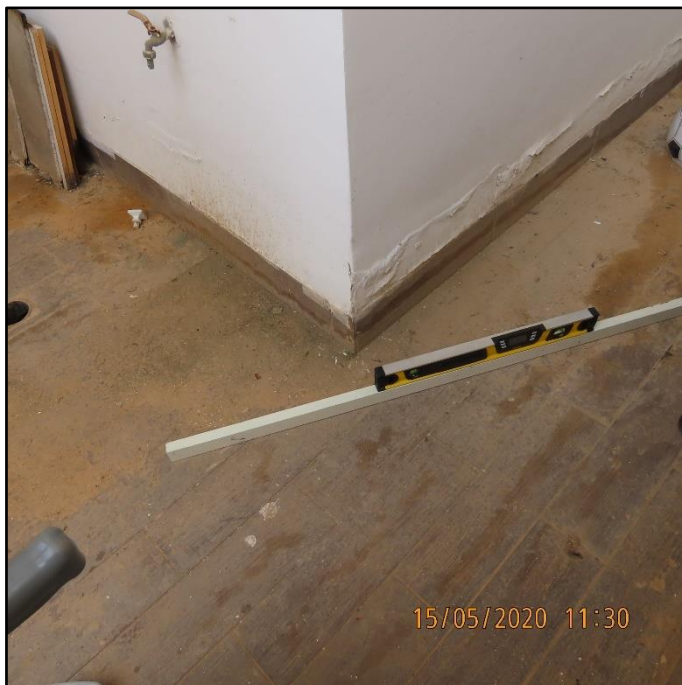
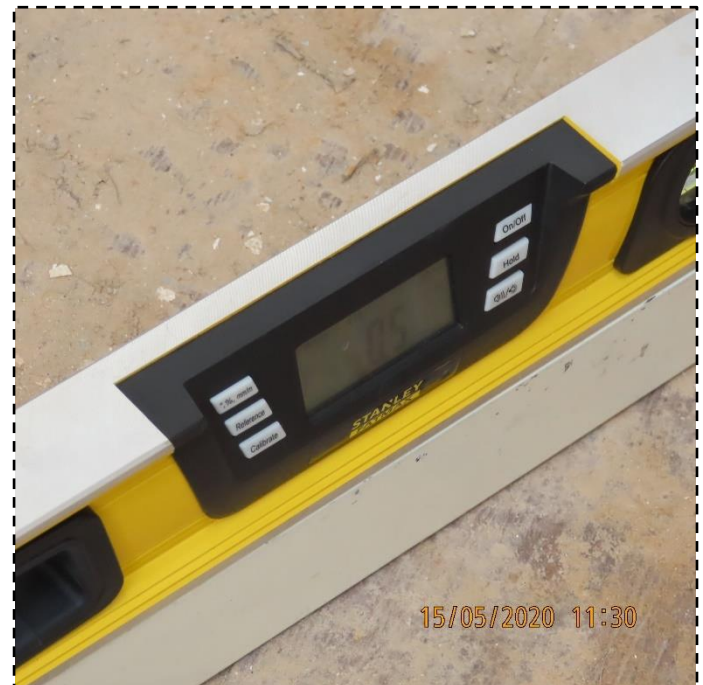
2.2. מקור הרטיבות מהמרפסת הצמודה.

נמצא כי קיים שיפוע מתון לכיוון הנקז.

**דרוש: פירוק המשטח המרוצף, ביצוע איטום לאורך הקיר וריצוף בשיפוע העולה על 1% לכיוון**

**הנקז.**

**עלות: 13,000 ₪.**

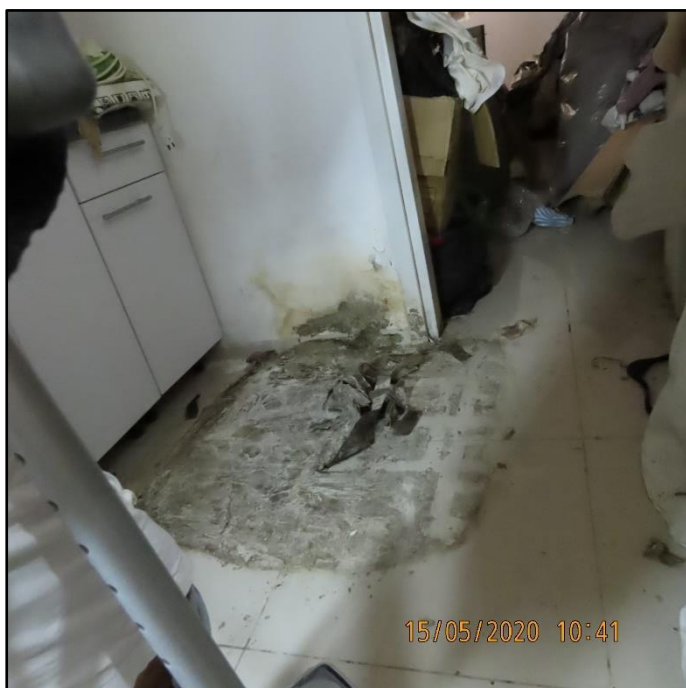
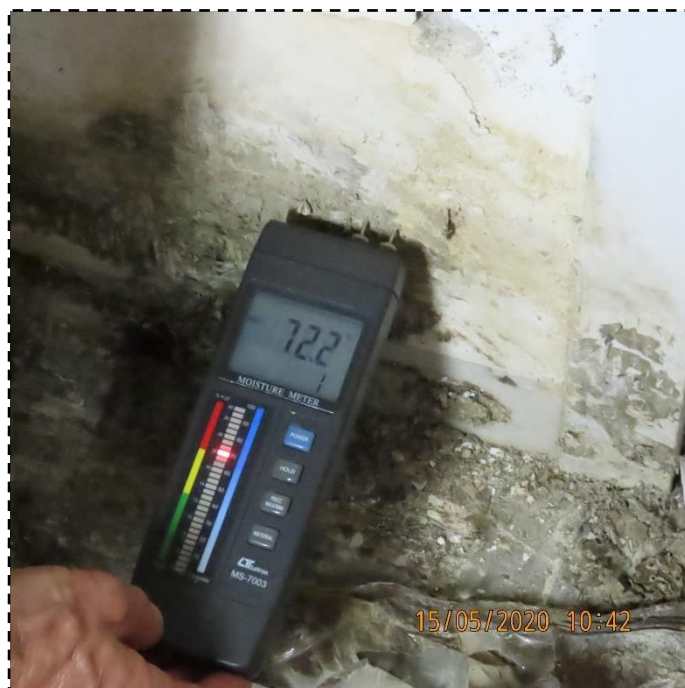
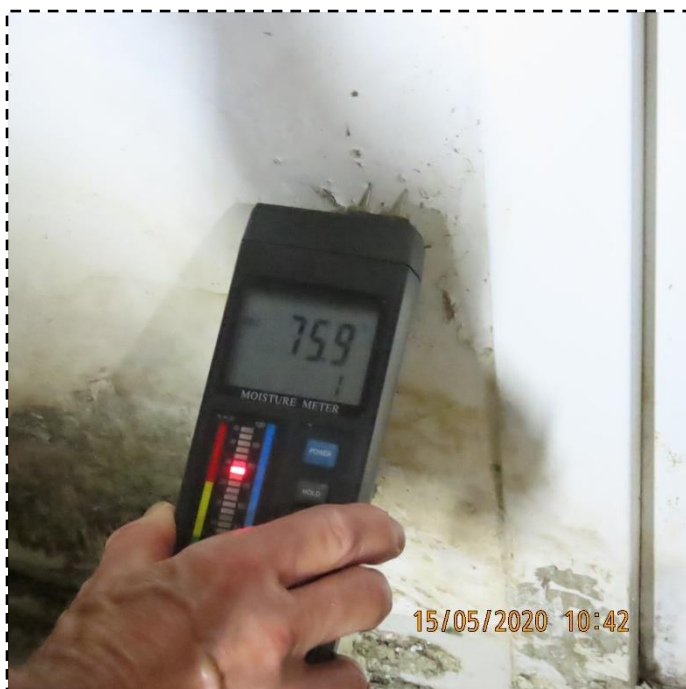
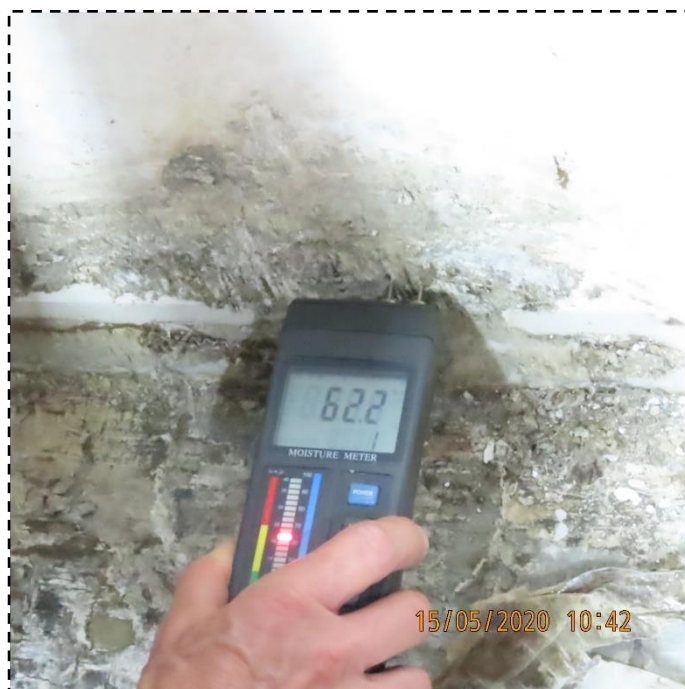
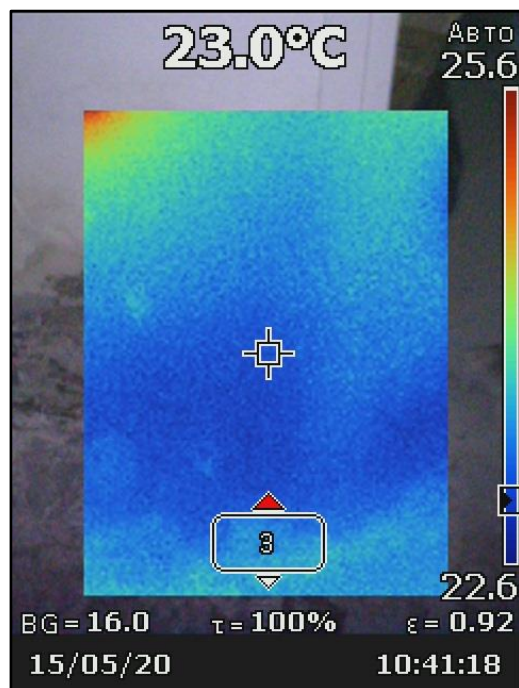
## 2.3. מטבח – רטיבות על המחיצה בין חדר השינה למטבח.

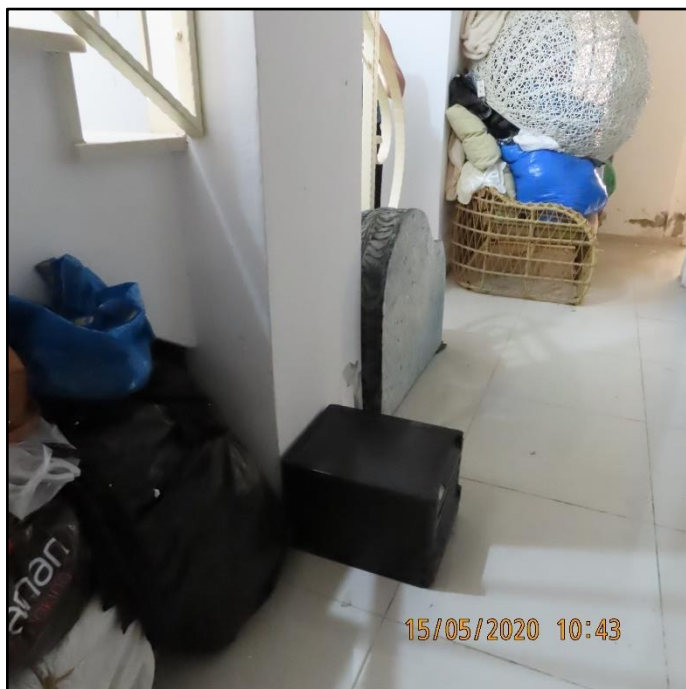
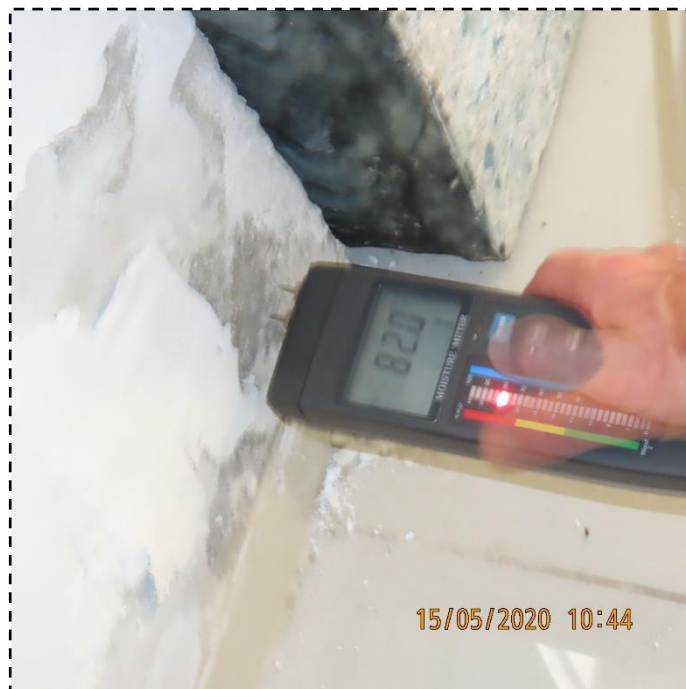
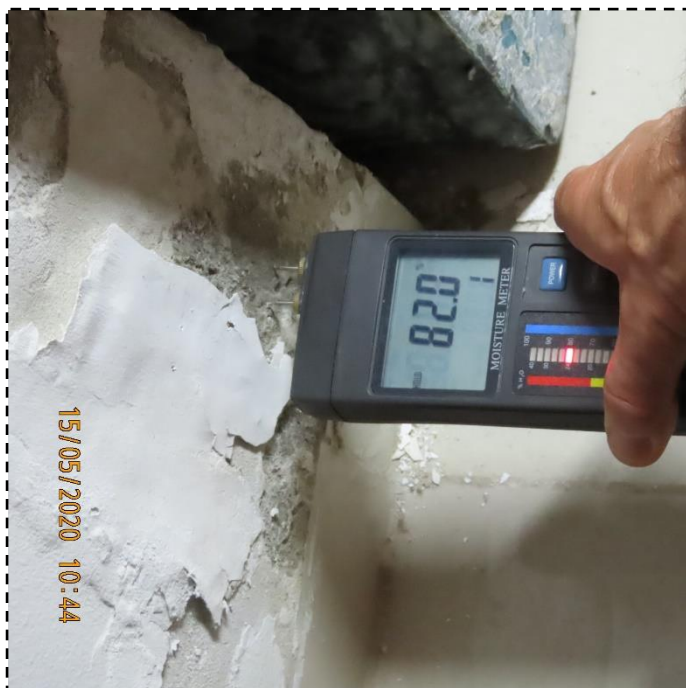
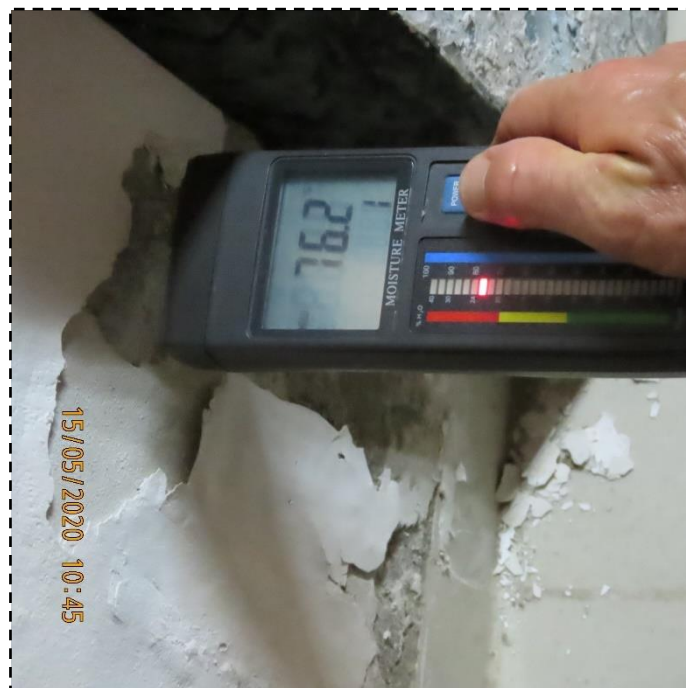
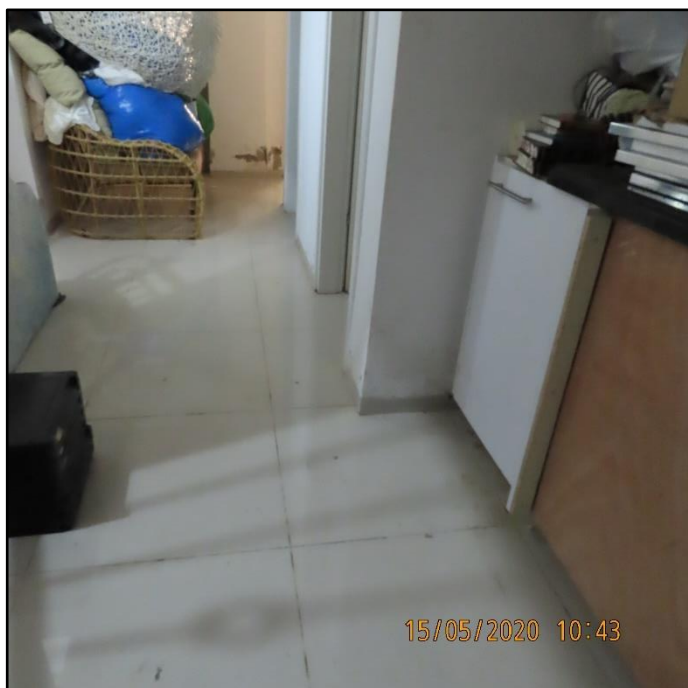
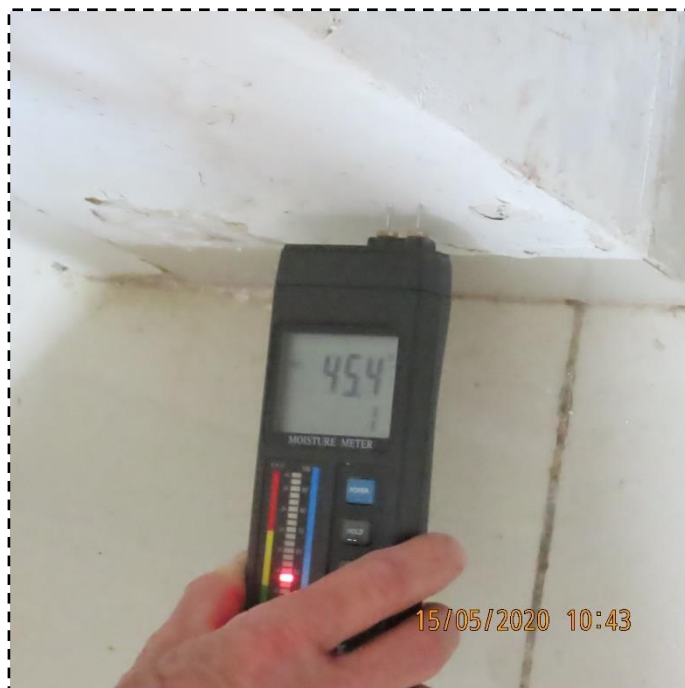
תיאום, תכנון, פיקוח, ביצוע פרויקטים וחווות דעת הנדסיות  
סימני רטיבות מעל הפנלים על הקיר סמוך למדרגות.

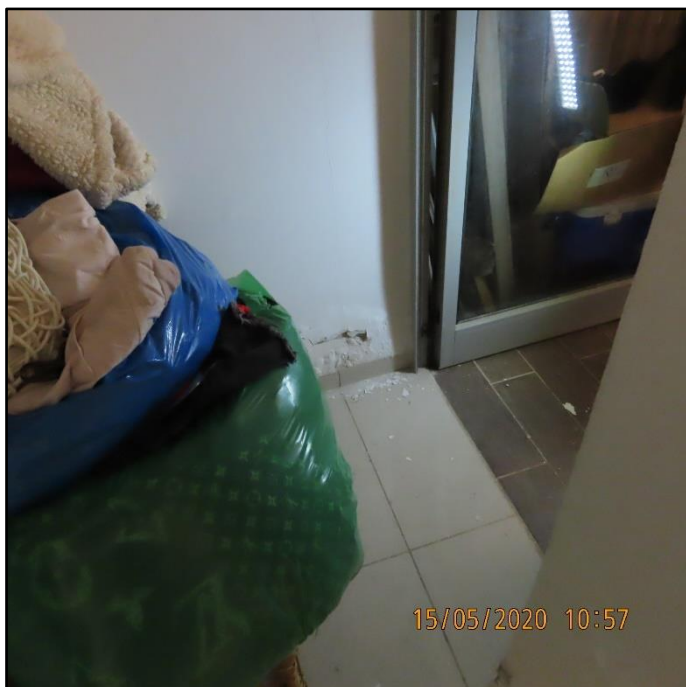
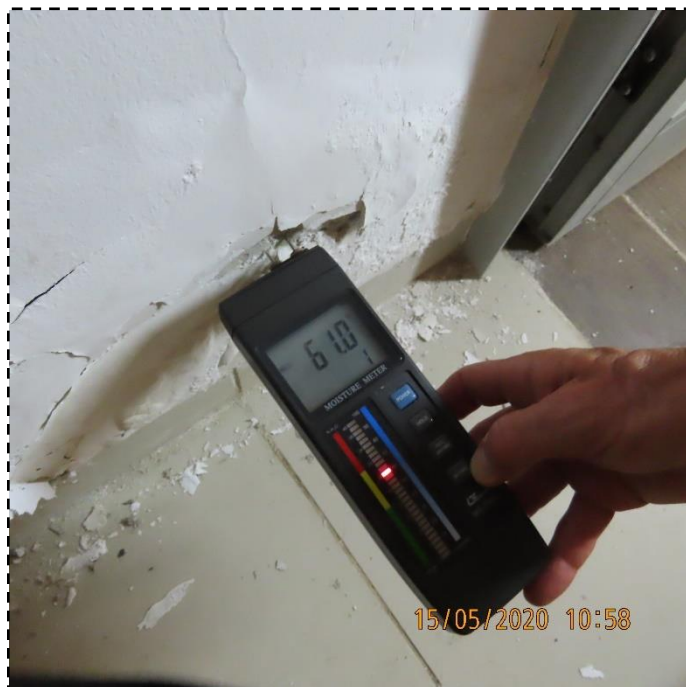
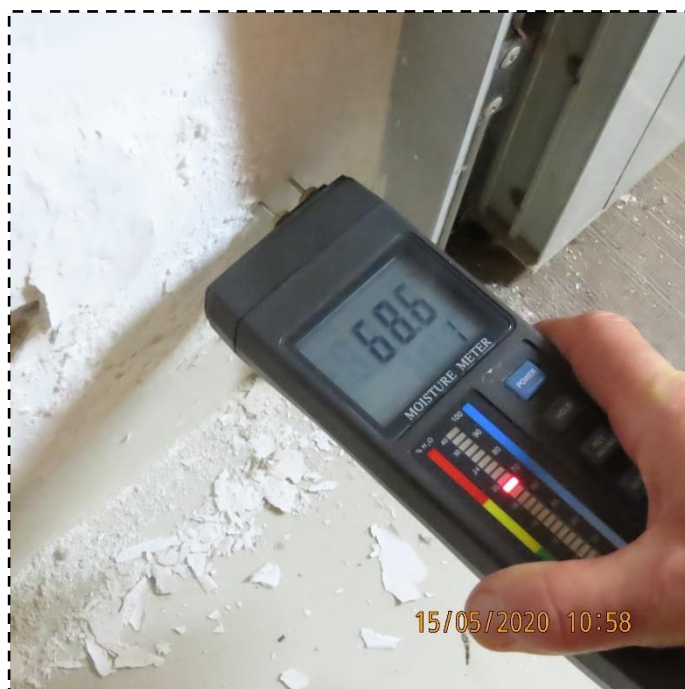
מעבר לחצר אנגלית – רטיבות מעל הפנלים סמוך לדלת.

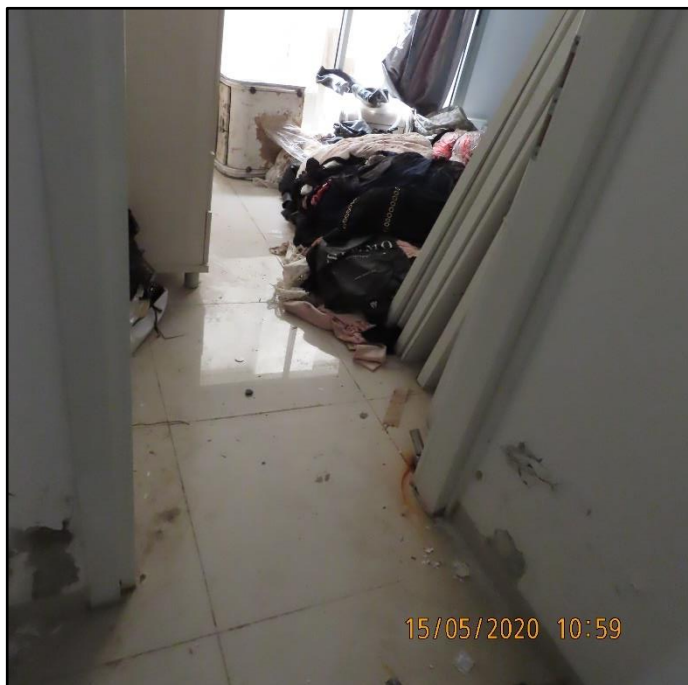
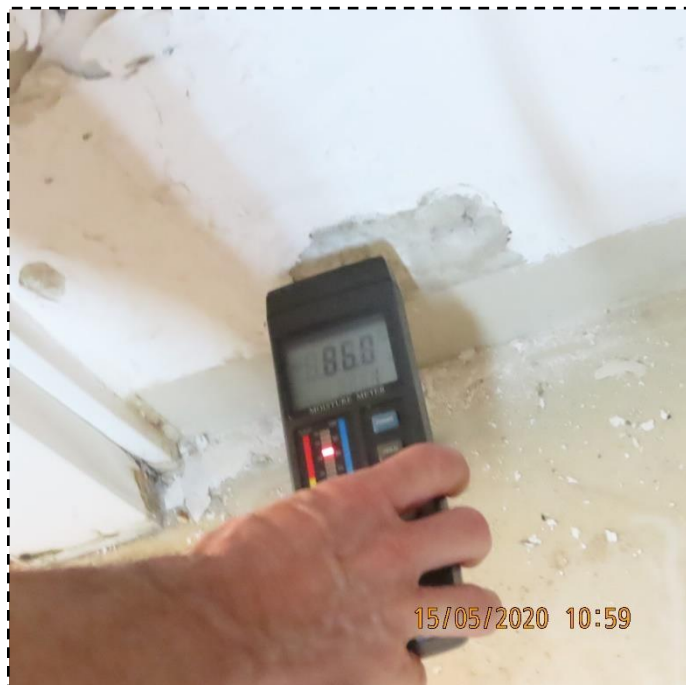
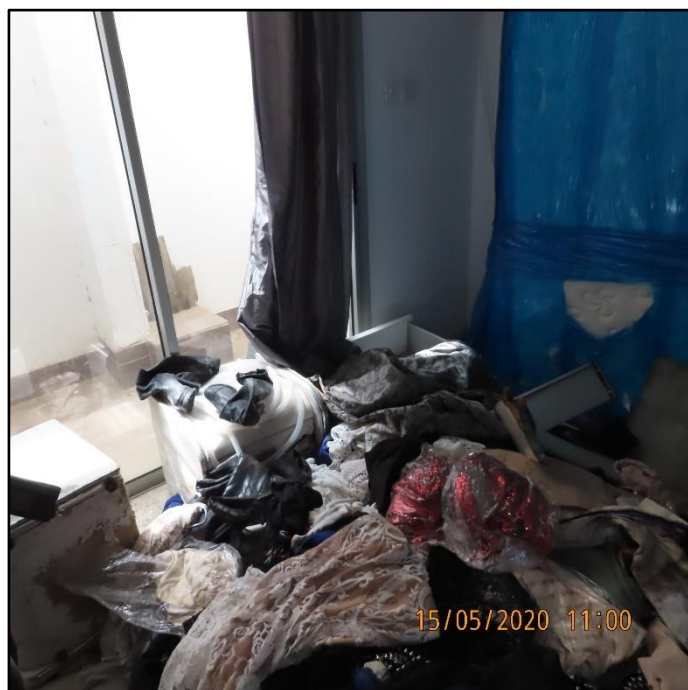
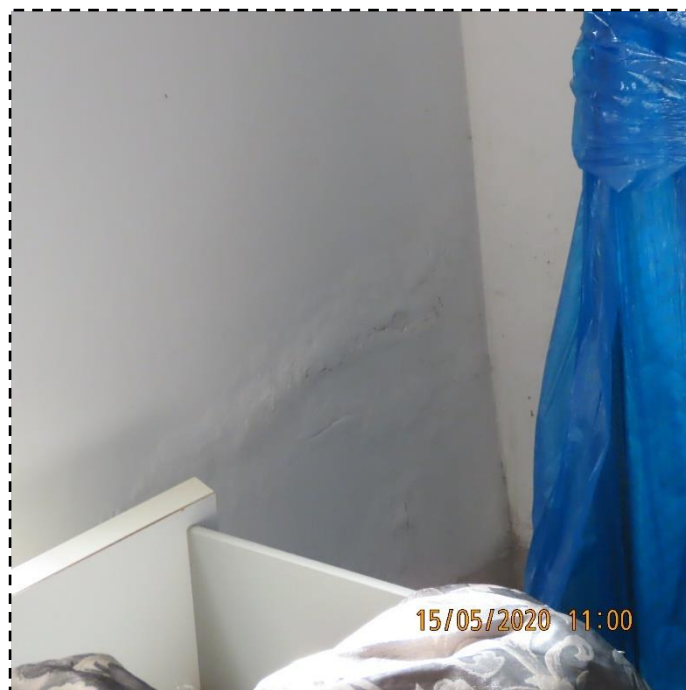
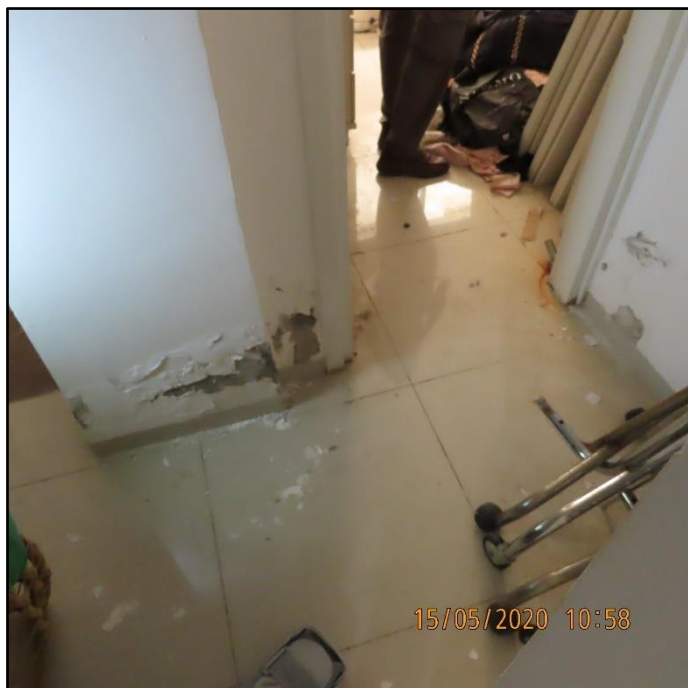
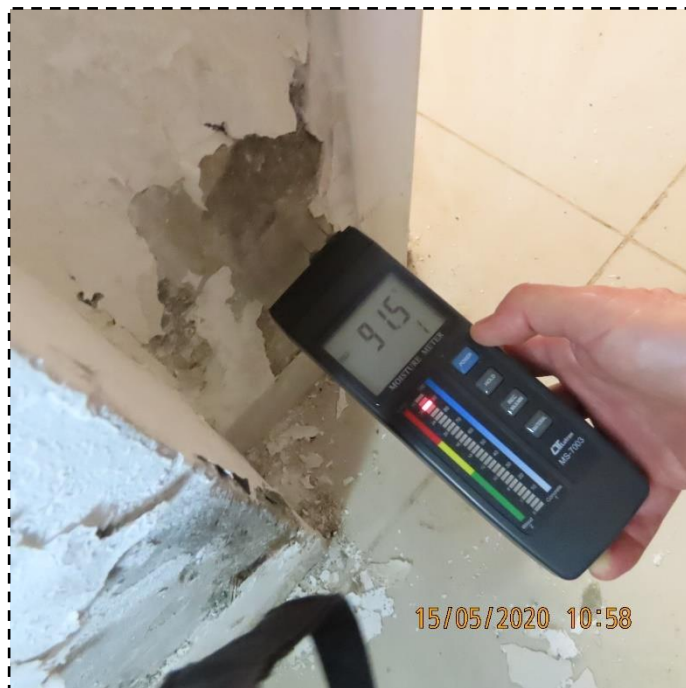
חדר שינה דרומי – רטיבות בכל החדר ובכניסה לחדר.

עפ"י תיעוד שנמסר מהדיירת, נראה כי התרחשה הצפה בדירה, שמקורה מהיעדר ניקוז של החצר האנגלית.

ההצפה נגרמה מאחר והמשאבה לא פעלה.

אין ספק כי הדירה הוצפה במים בעת ירידת גשמים עקב היעדר ניקוז מהחצר האנגלית.

עלות תיקון ליקויי הרטיבות בדירה:

ייבוש – בהתייחס למקרה דומה (נספח), עלות שימוש ביבשנים – 20,000 ₪;

תיקוני שפכטל וצבע – 4,000 ₪;

סה"כ עלות תיקון הליקויים – 24,000 ₪.

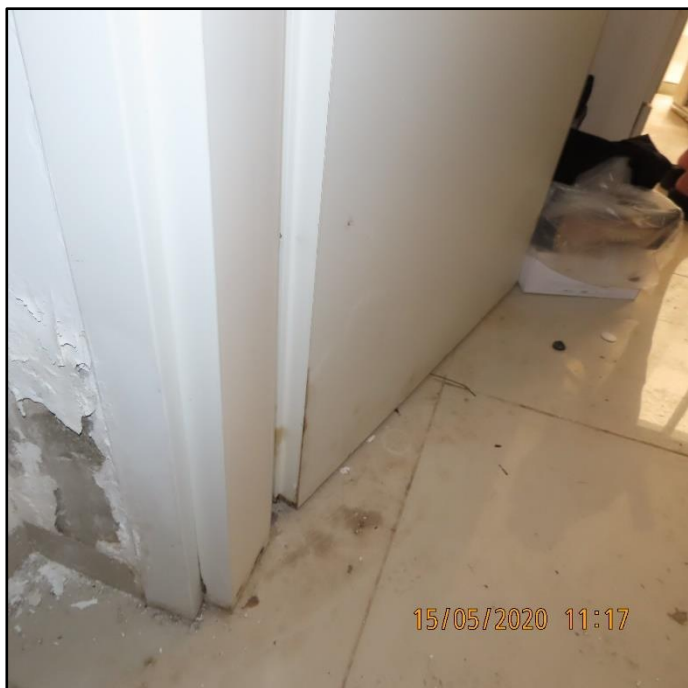
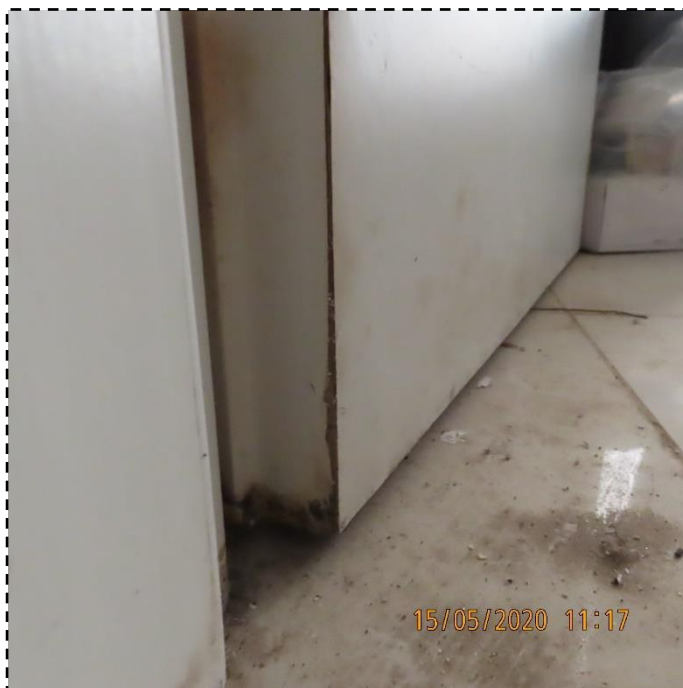
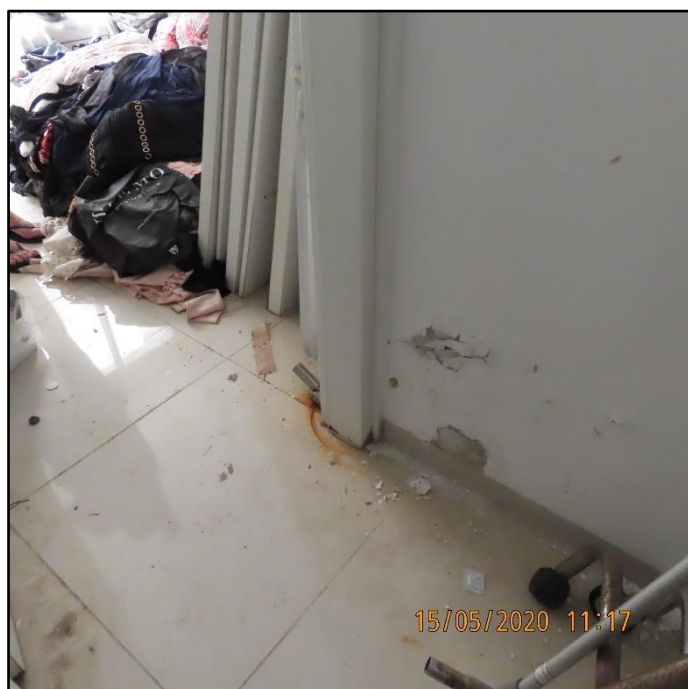
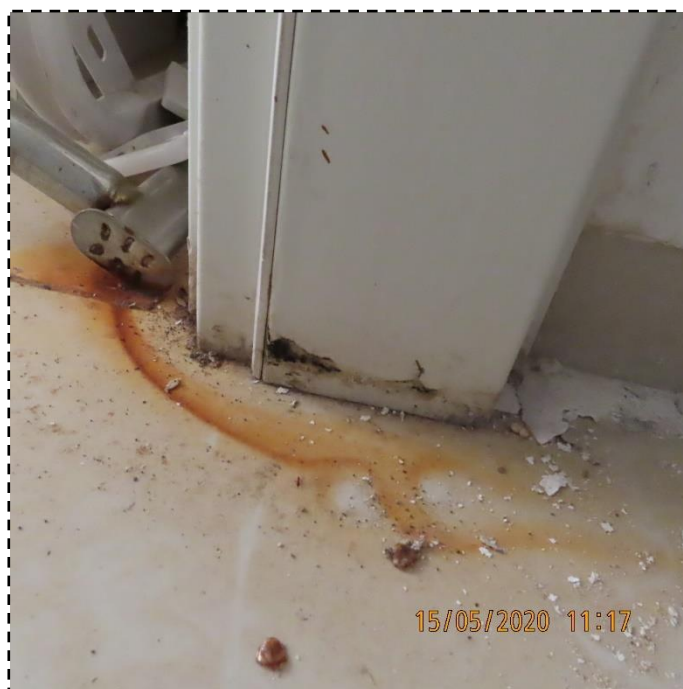
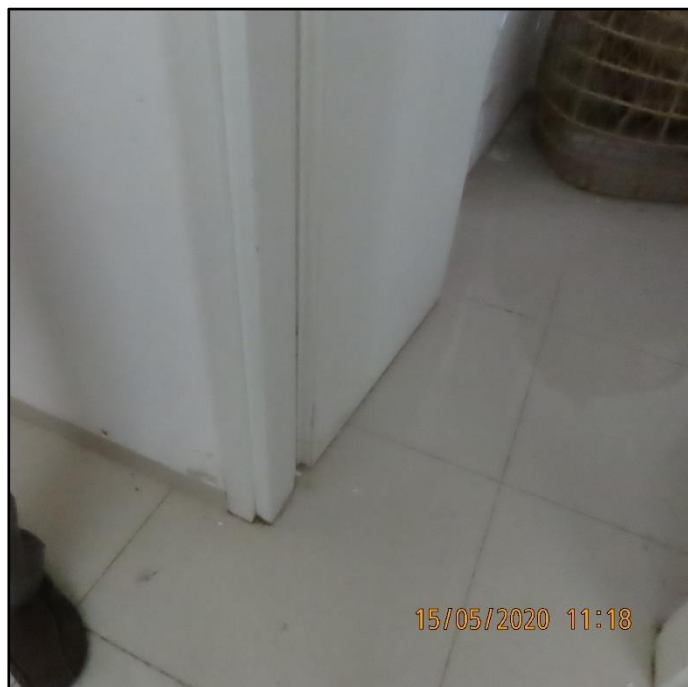
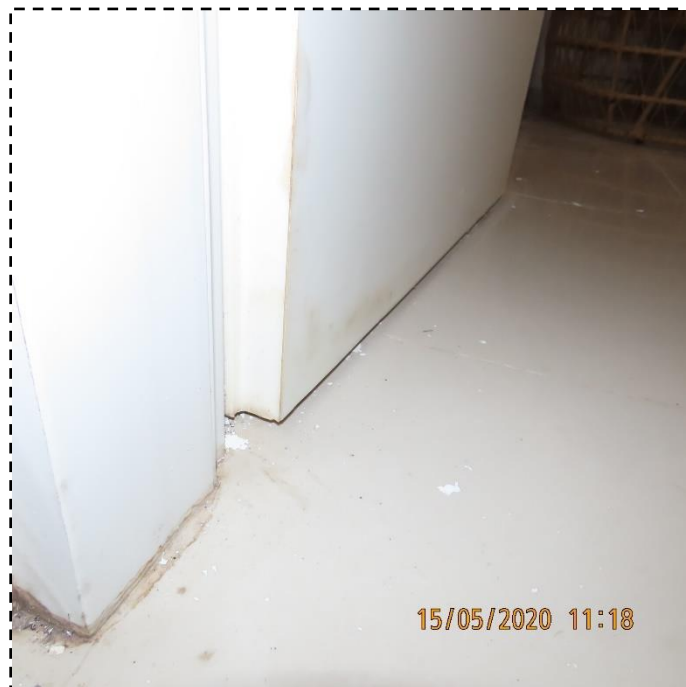
4. כל הדלתות והמשקופים נפגעו מההצפה.

עלות החלפת דלתות – 8,000 ₪ (לשיקול כבוד ביהמ"ש).

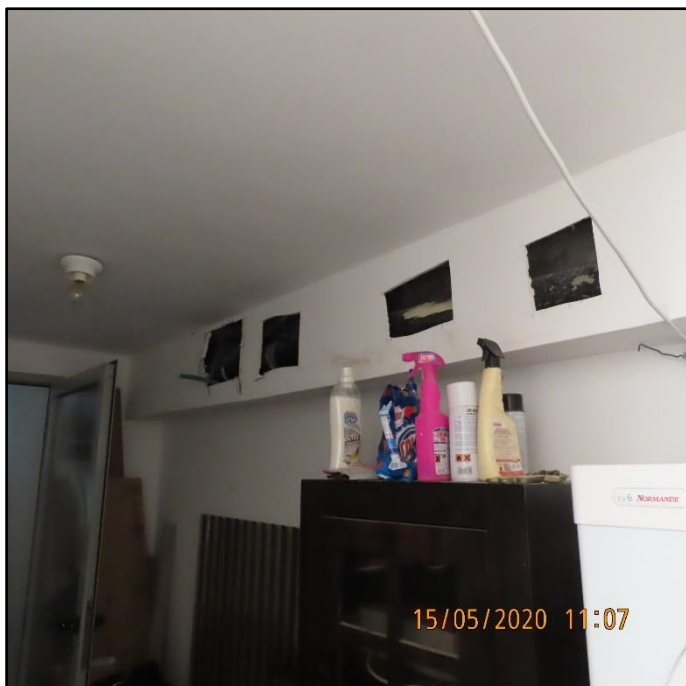
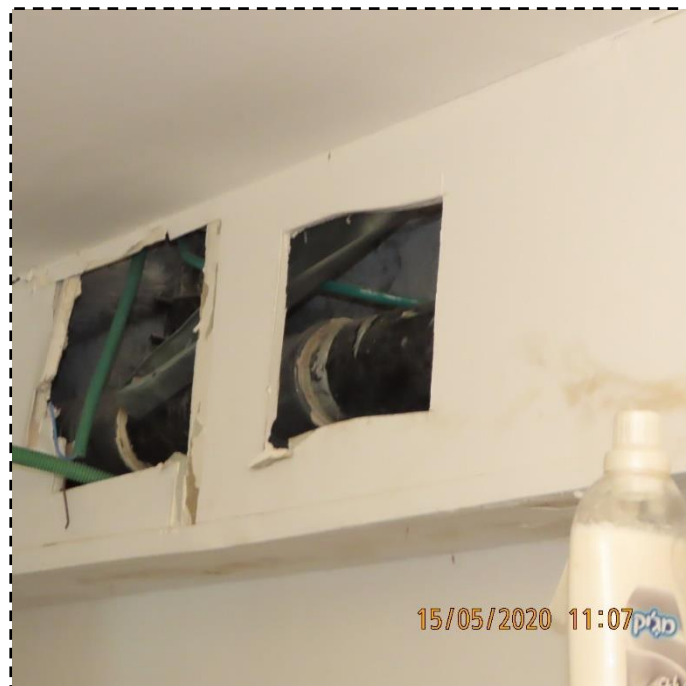
5. חצר אנגלית – סימני תיקון בצנרת "4. נטען ע"י הדיירת כי הארקה פורקה ע"י אנשי מקצוע מחברת החשמל.

לא ניתן לאמת את טענת הדיירת לעניין קצרים במערכת החשמל.  
 המומחה מטעמה לא הציג אסמכתאות על פיהן הגיע למסקנה כי קיימת בעיה במערכת החשמל.  
 עלות הזמנת חשמלאים והעברת כבל מלוח החשמל הראשי לקומת המרתף מוערכת בכ- 4,000 ₪.

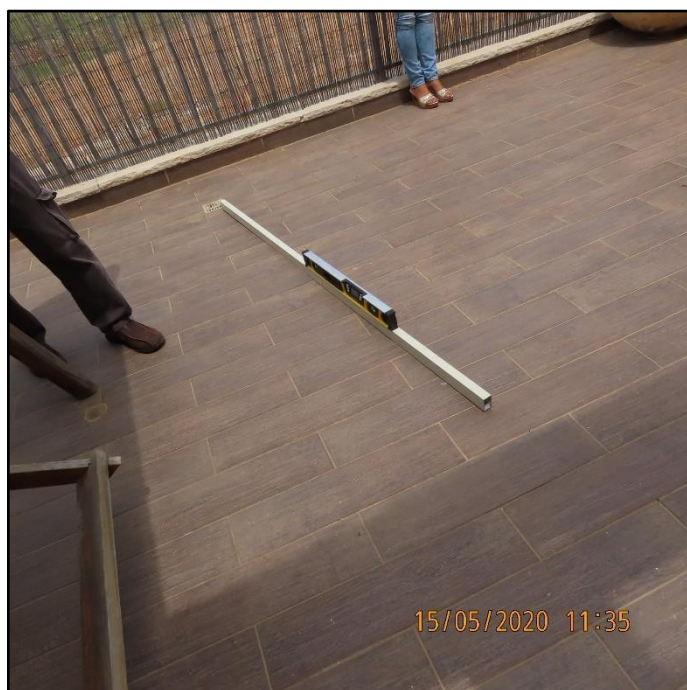
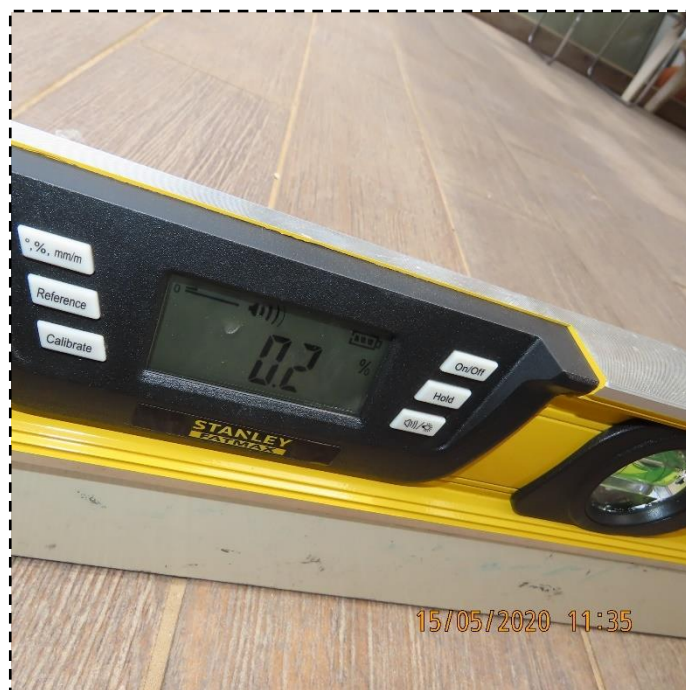
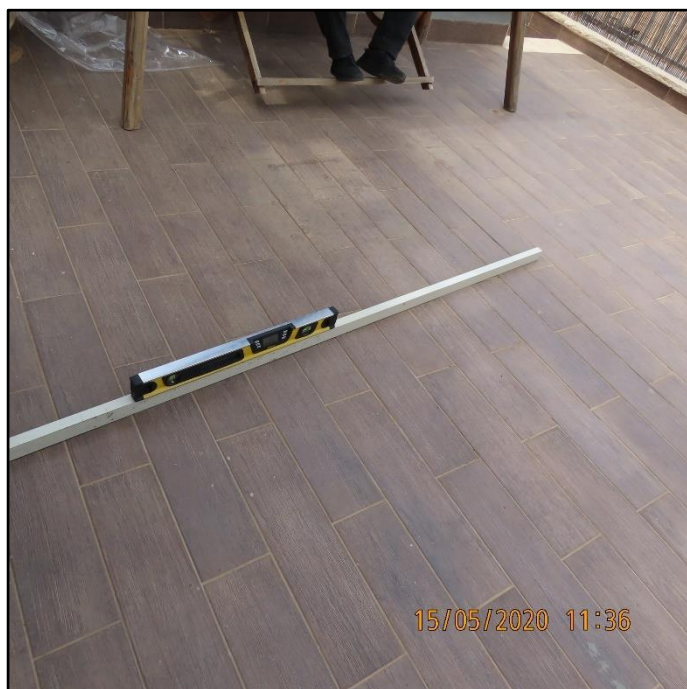
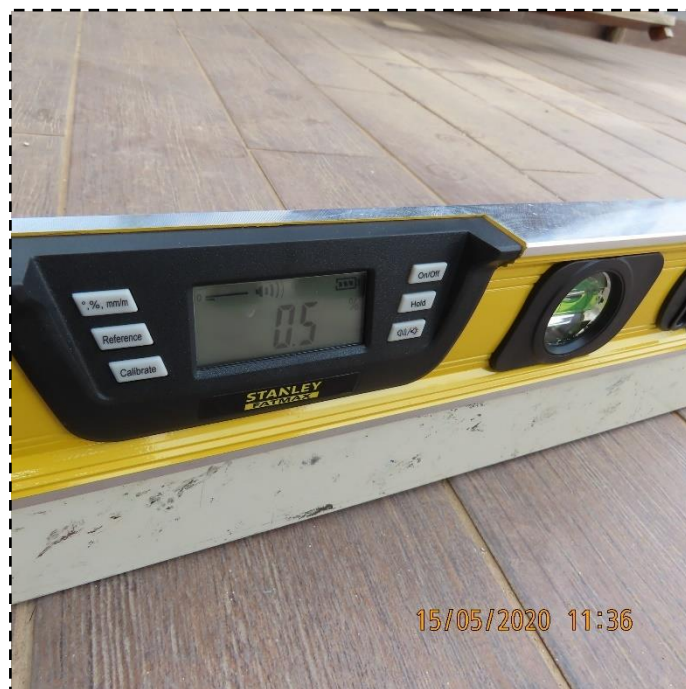
6. שיפוע מתון של ריצוף המרפסת.

**דרוש: פירוק ריצוף המרפסת, פירוק הוויטרינה, יציקת חגורה במפתן וויטרינת הסלון, ביצוע איטום**

**וריצוף המרפסת בשיפוע תקין העולה על 1%.**

**עלות: 10,000 ₪.**

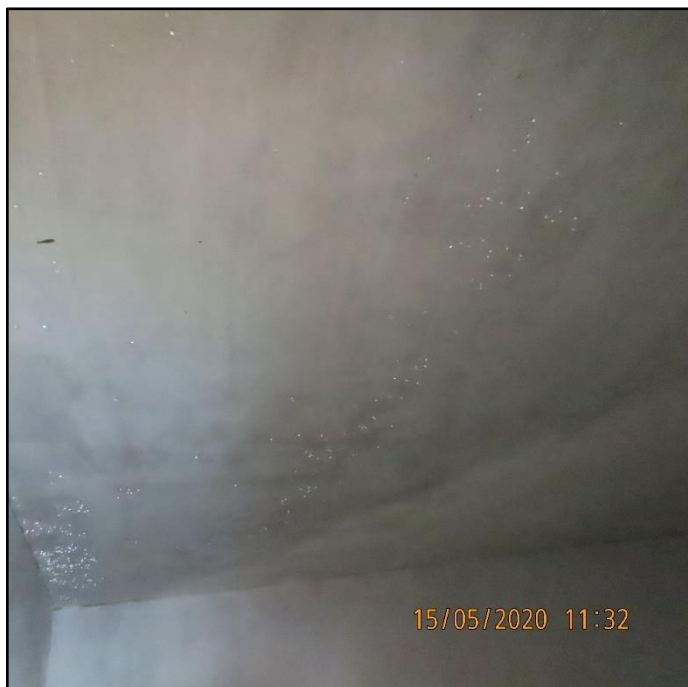
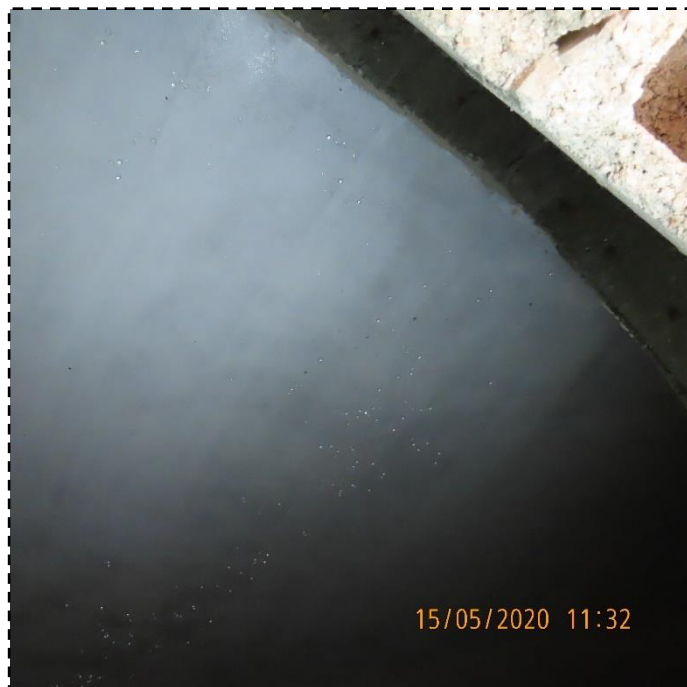
תיאום, תכנון, פיקוח, ביצוע פרויקטים וחווות דעת הנדסיות  
סימני רטיבות בתחתית המרפסת, בתוך החלל הסגור.
