# חוות דעת מומחה בית המשפט

ת.א. 6940-10-18

1. על פי החלטתו של בית משפט המחוזי בחיפה, בפני כבוד השופט, דניאל פיש, התמניתי לשמש מומחה בת.א. 6940-10-18, יעקב גלבוע בניה ויזמות בע"מ נ' ונונו, בעניין ליקויי בנייה הקיימים לכאורה בדירת הנתבעת, ברחוב סחלב 2, טירת הכרמל.

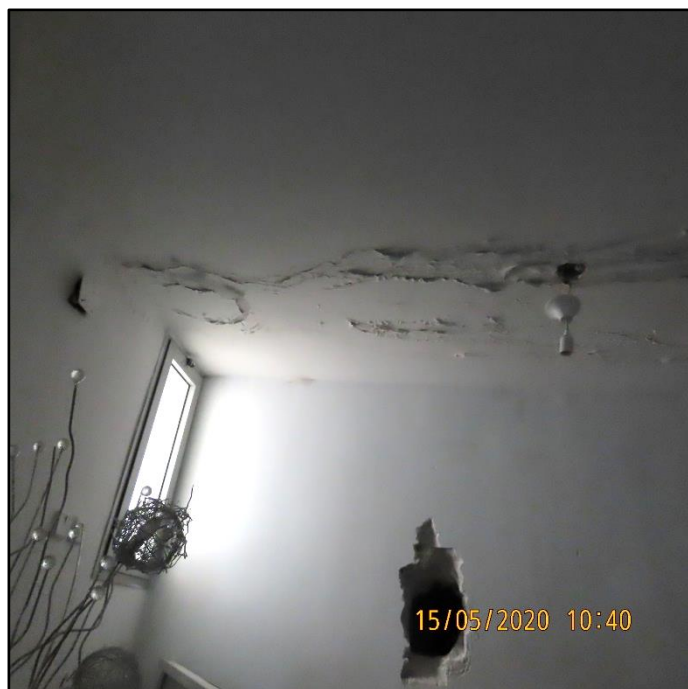
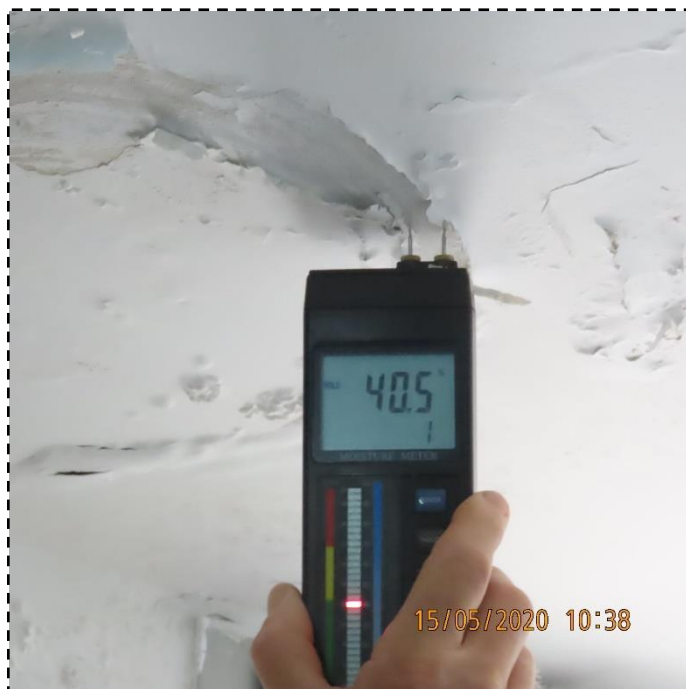
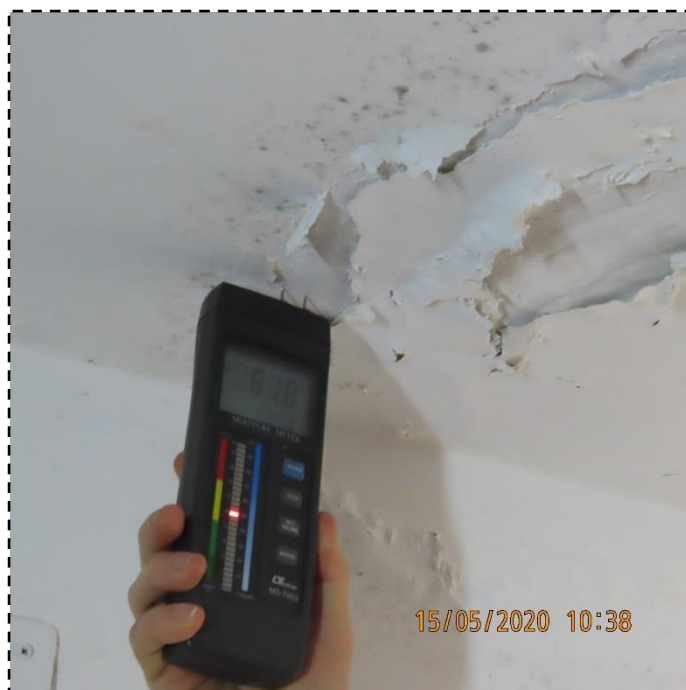
חדר שינה צפוני – סימני רטיבות על תקרת המרתף, הממוקם מתחת לקומת הסלון.

**דרוש: פירוק ריצוף המרפסת, פירוק הוויטרינה, יציקת חגורה במפתן וויטרינת הסלון, ביצוע איטום**

**וריצוף המרפסת בשיפוע תקין העולה על 1%.**

**עלות: 10,000 ₪.**
