# חוות דעת מומחה בית המשפט

ת.א. 34281-06-15

1. על פי החלטתו של בית משפט השלום בעפולה, בפני כבוד השופט, ויסאם חיר, התמניתי לשמש מומחה בת.א. 34281-06-15, לנקרי נ' יניב, בעניין גבול המגרש בין החלקות במושב דבורה, האם החומה שסומנה בתוכנית מש/1 הינה חלק מפתרון בעיית הניקוז, והינה נדרשת כחלק מהפתרון.

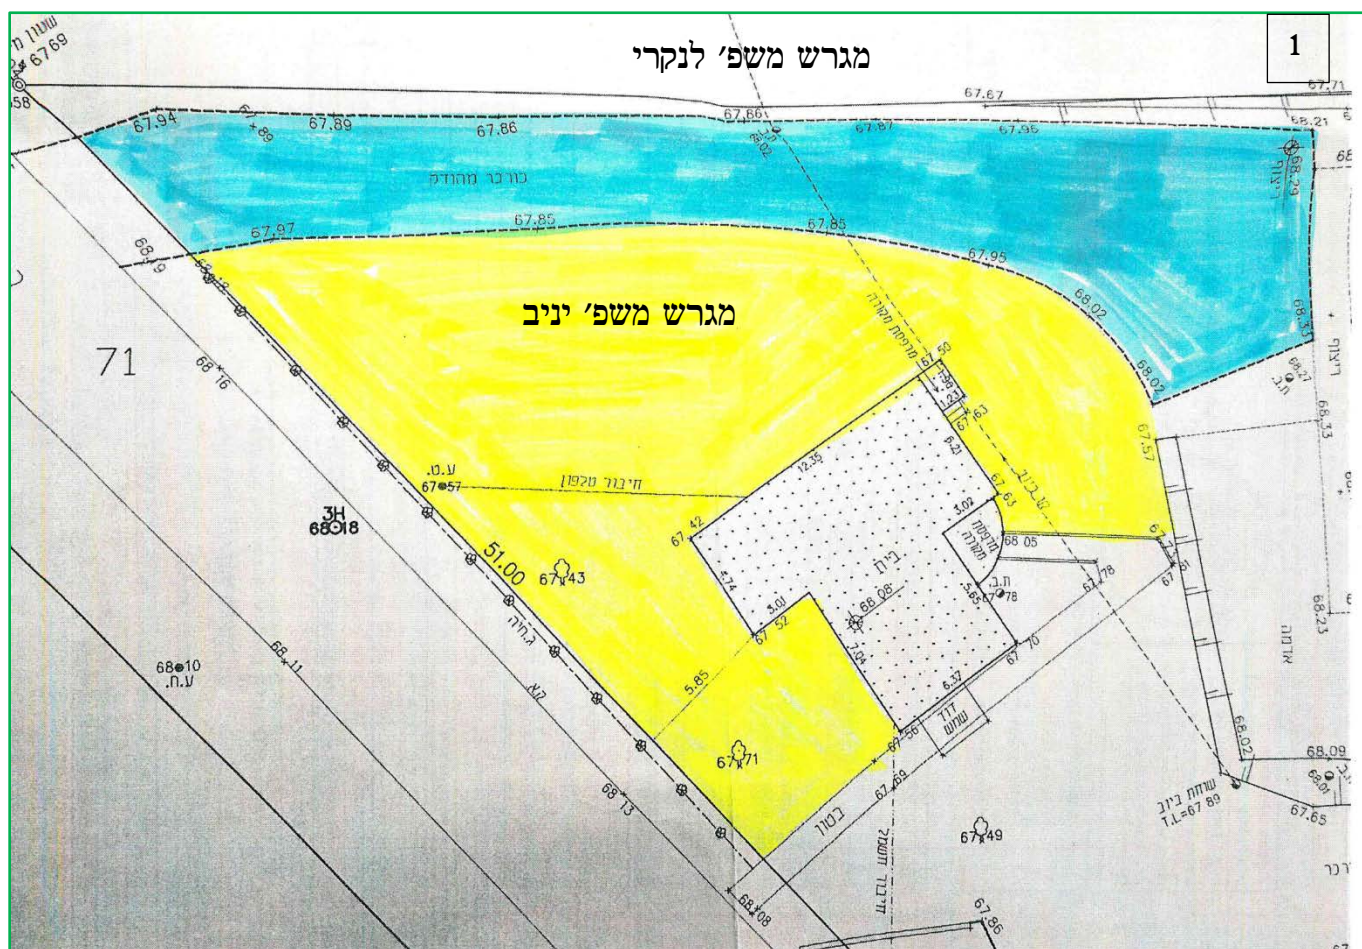
עפ"י התוכנית, כביש הגישה לבית הנתבע (מסומן בכחול – כורכר מהודק) מוגבה בכ- 20 ס"מ

ממפלס שטח המגרש של התובע לנקרי.

עפ"י תוכנית זו, כל השטח סביב המבנה הישן במגרשו של הנתבע, המרוחק ממגרשו של התובע

– נמוך בכ-40-30 ס"מ ממפלס דרך הכורכר.

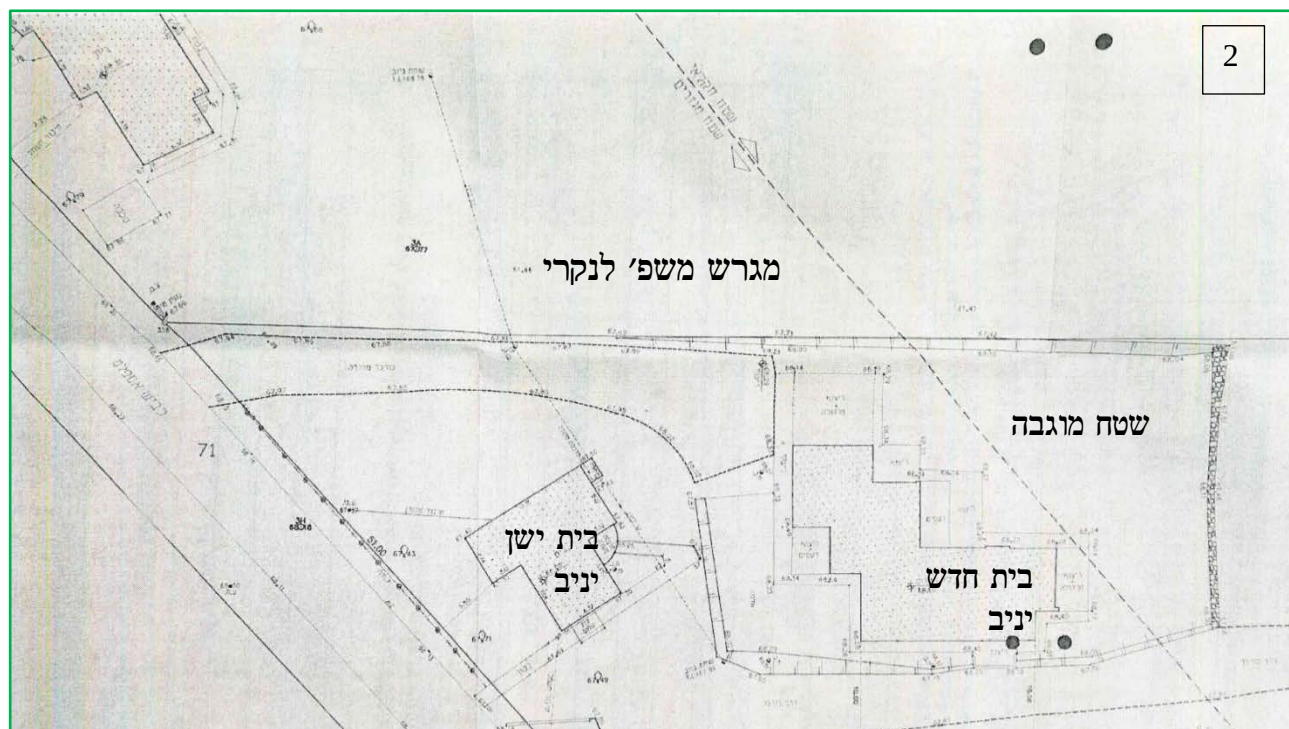
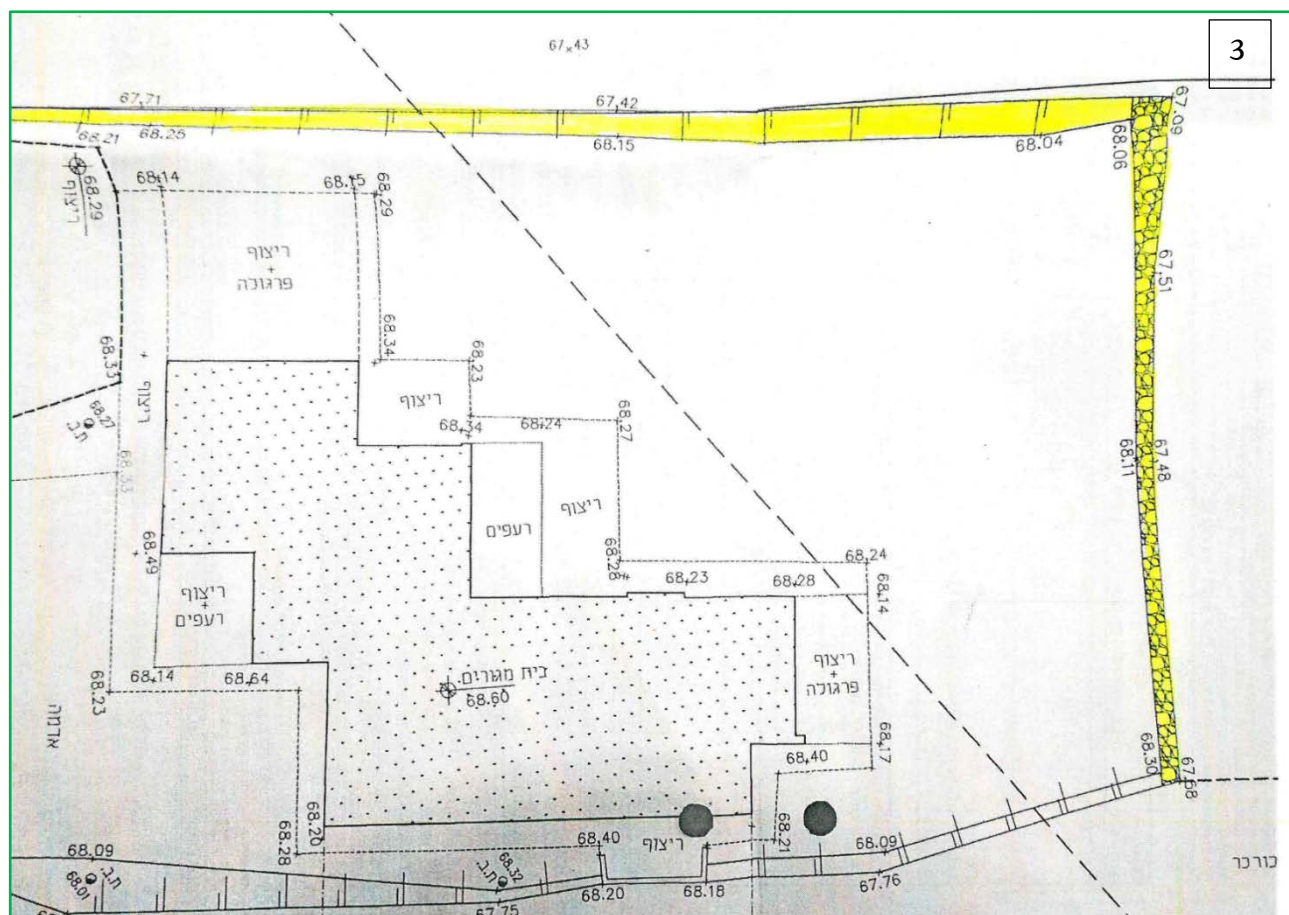
המגרש הצפוני, עליו נבנה הבית החדש, מוגבה, עפ"י תוכנית המדידה, בכ- 60-80 ס"מ.

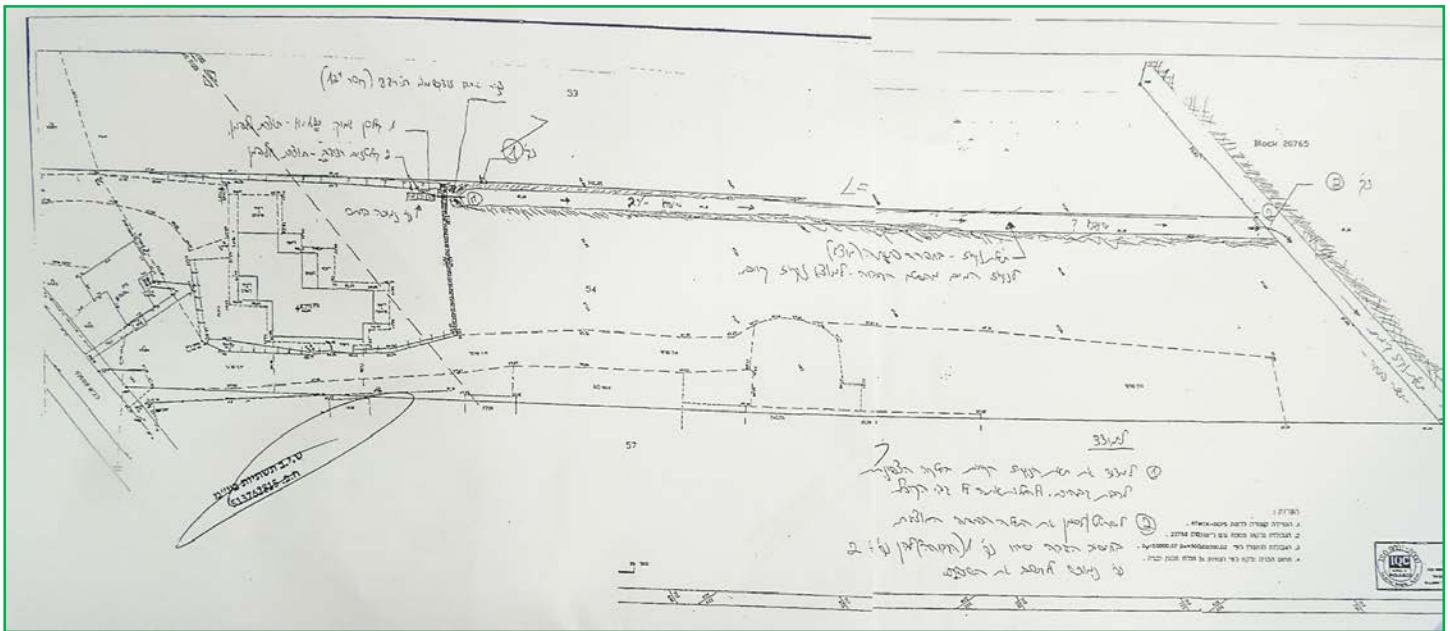
5. בתאריך 08.07.15 הוגשה תוכנית ניקוז לחלק הצפוני, חתומה ע"י ש.י.ב. תשתיות בע"מ, הכוללת קולטנים בקצה המגרש, ותעלת ניקוז לאורך הגבול הצפוני בין המגרשים. הסקיצה הנ"ל מתייחסת לאזור הצפוני המרוחק, ואינה רלוונטית לעניין הקיר.

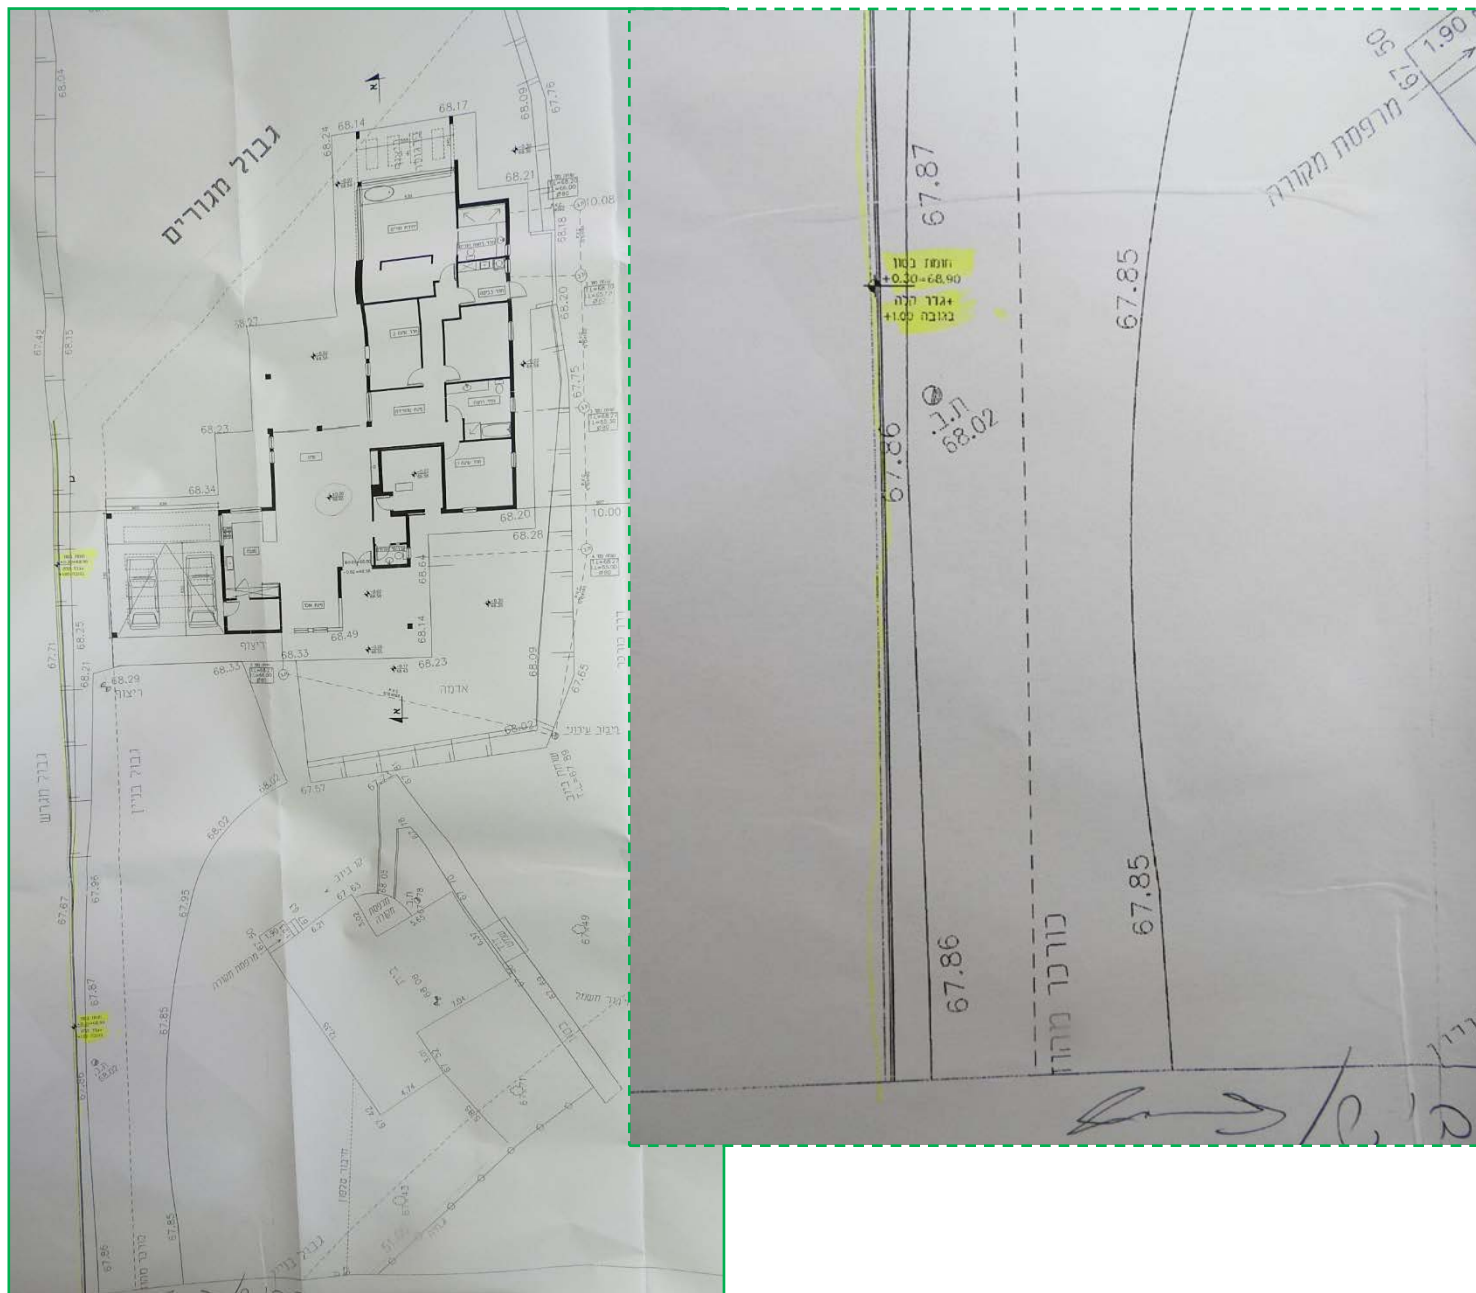
11. בתוכנית האדריכלות של קומת הקרקע המצורפת לגרמושקה מ/ש/1, סומנה חומת בטון בגובה 1

מ' לאורך שביל הגישה הצמוד לגבול המגרש.

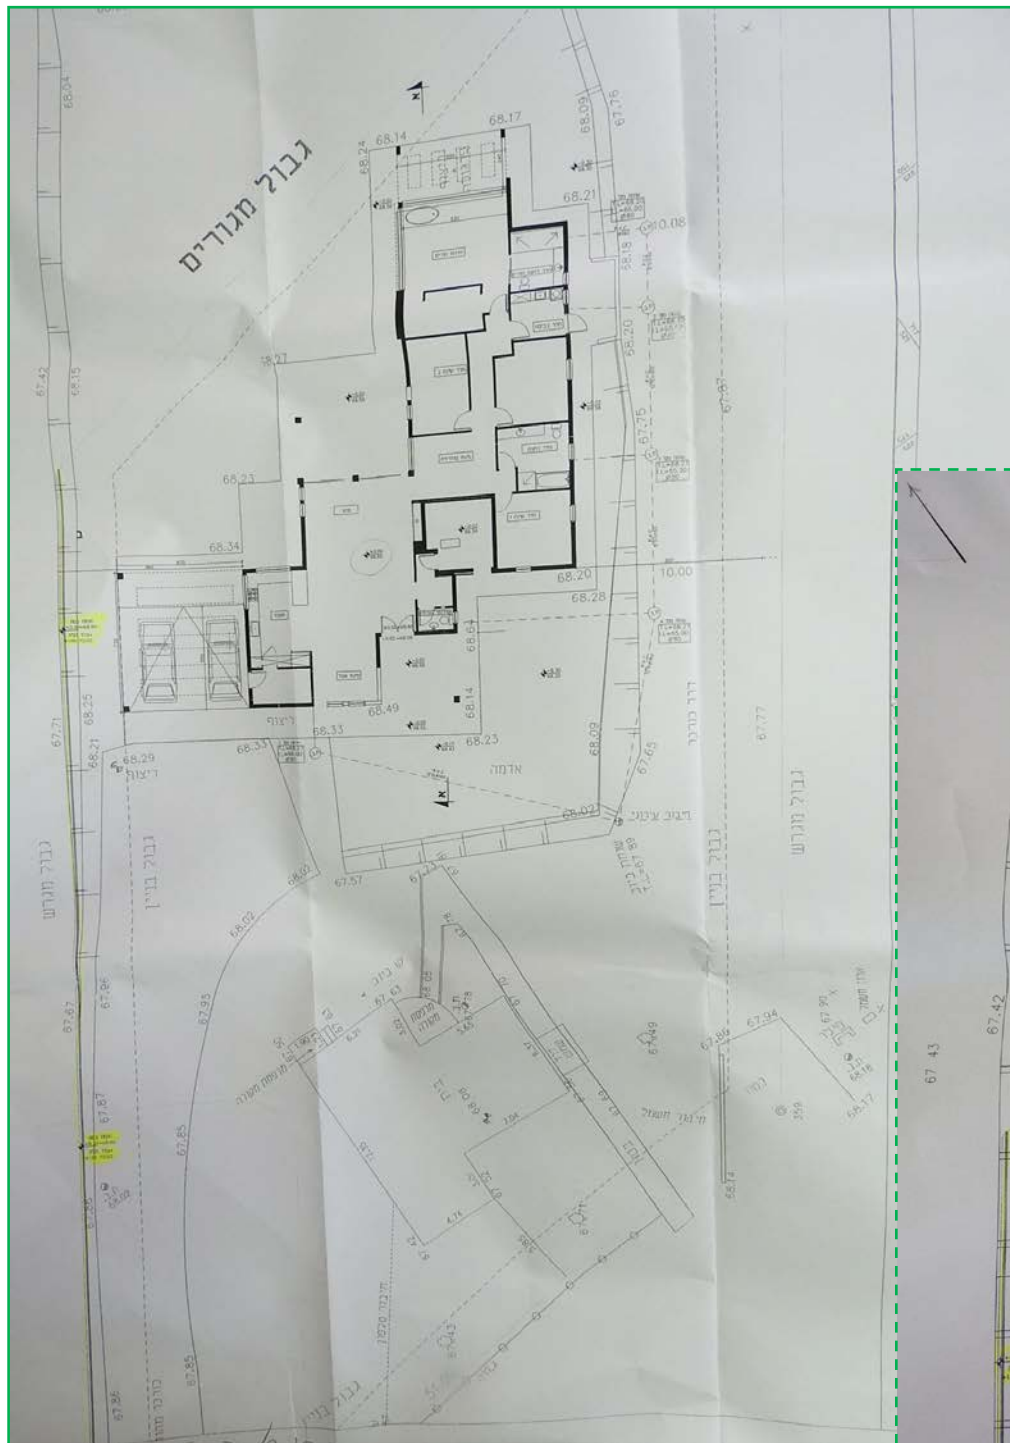
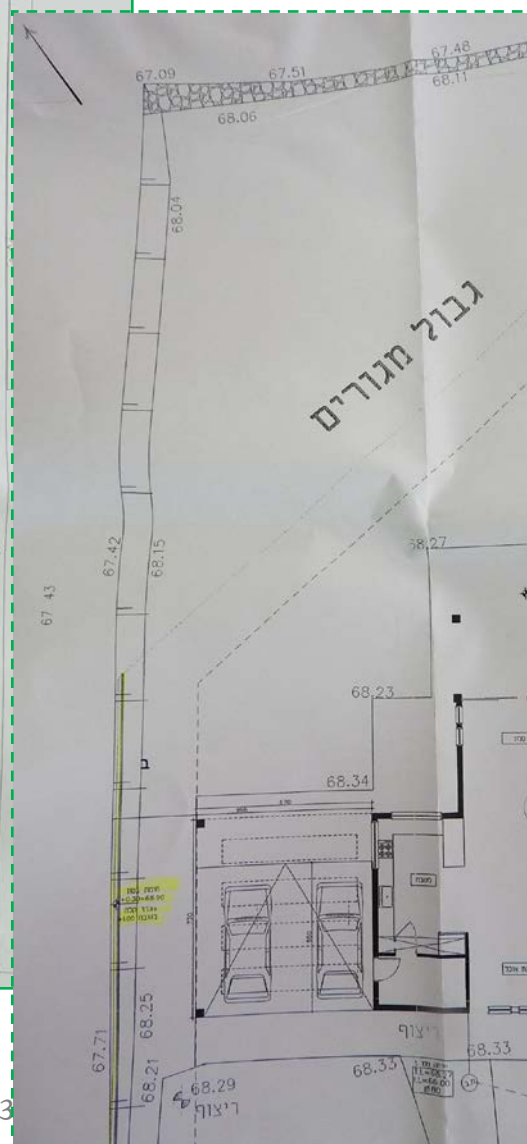
12. חומת הבטון בגובה 1 מ', כמפורט בסעיף 9, מסומנת מהכביש הראשי עד ל"קו" המפריד בין

השטח החקלאי לשטח המגורים, קרי באזור בו לא בוצעה הגבהה.

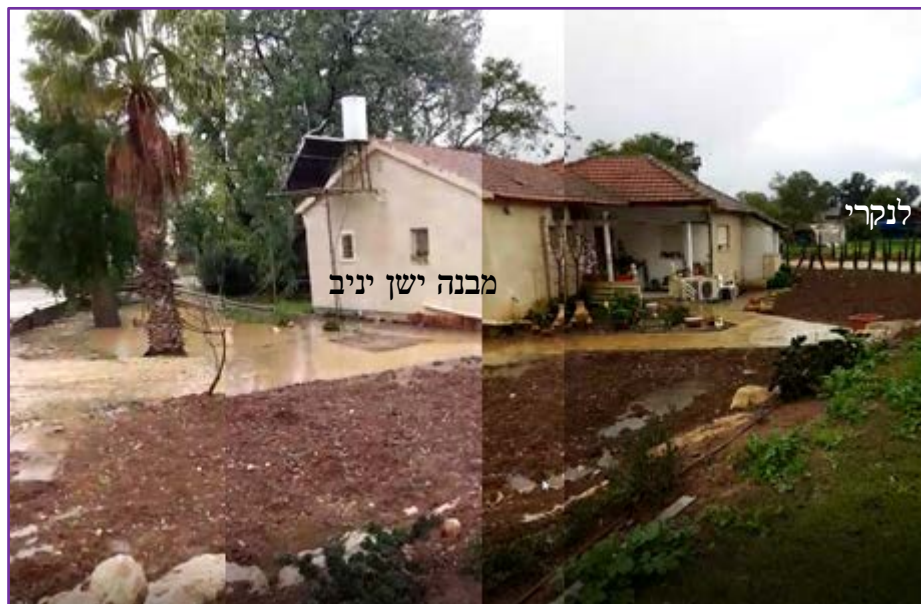
2. בסרטונים ותמונות שנשלחו ע"י הנתבע, ואשר לטענתו צולמו בחורף 2018, לא נראו הצפות במגרשו של התובע. עפ"י התיעוד, המגרש סביב המבנה הישן הוצף במים.

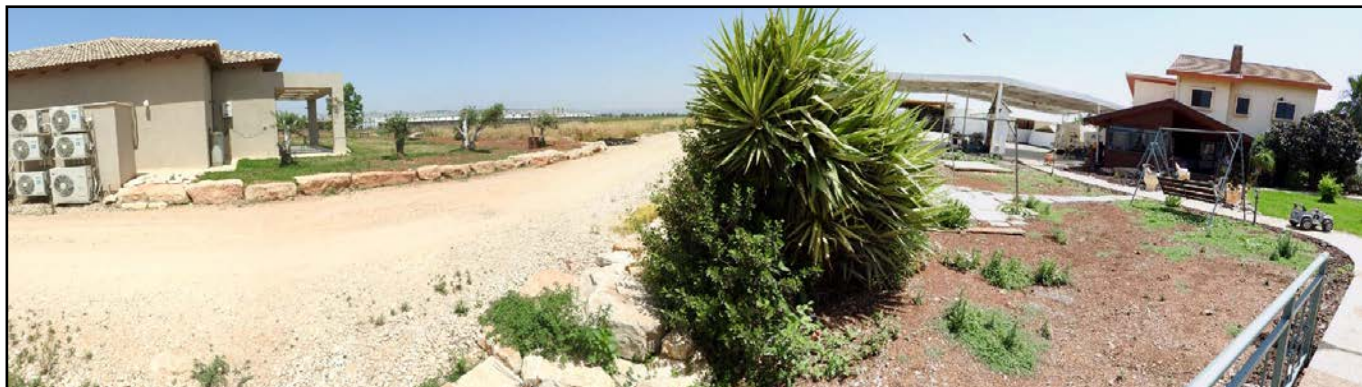
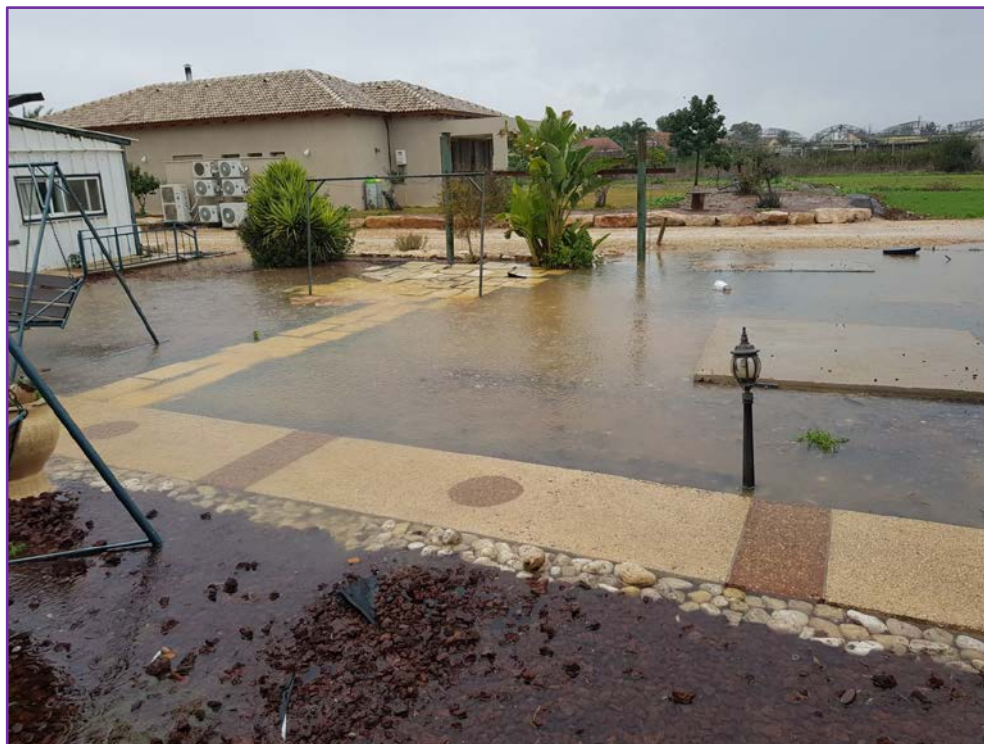
3. עפ"י התוכניות ועפ"י תיעוד שנעשה בחורף, האזור המזרחי של המגרש (הרחוק ממגרשו של לנקרי), בו היה קיים בעבר המפעל – נמוך יותר, והוצף בעת ירידת ממטרים עזים.

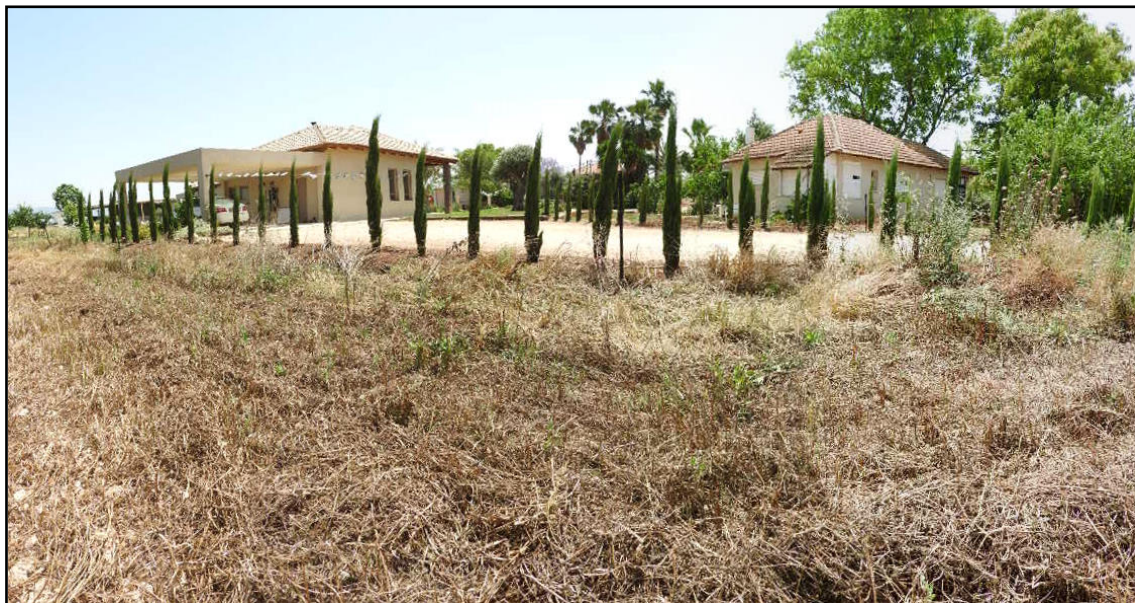
4. כאמור בסעיף 3 בפרק I לעיל, מגרשו של לנקרי נמוך בכ-40-30 ס"מ ממפלס דרך הכורכר, בחלק הדרומי – בו, עפ"י תוכנית מש/1, סומן קיר בטון.

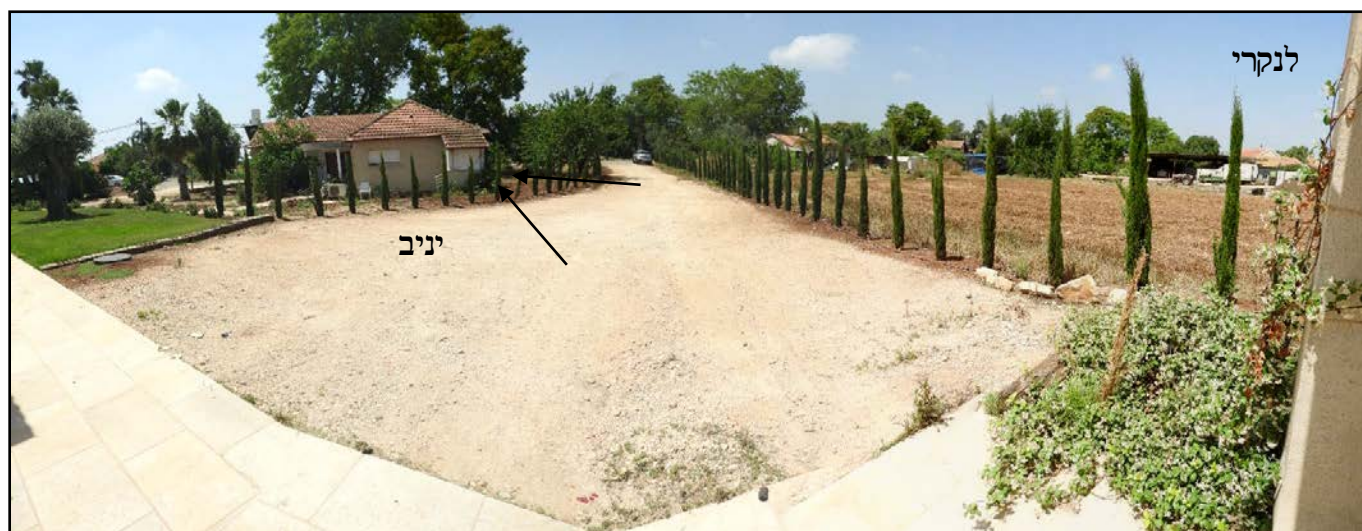
5. למרות ששביל הכורכר המוביל לביתו החדש של יניב גבוה ממפלס מגרשו של לנקרי, שיפוע הקרקע, כפי שמופיע בתוכניות המדידה, וכן עפ"י התיעוד בעת ירידת ממטרים – הינו לכיוון המבנה הישן, ולכן המים נקווים סביב המבנה ואינם זורמים למגרשו של לנקרי.

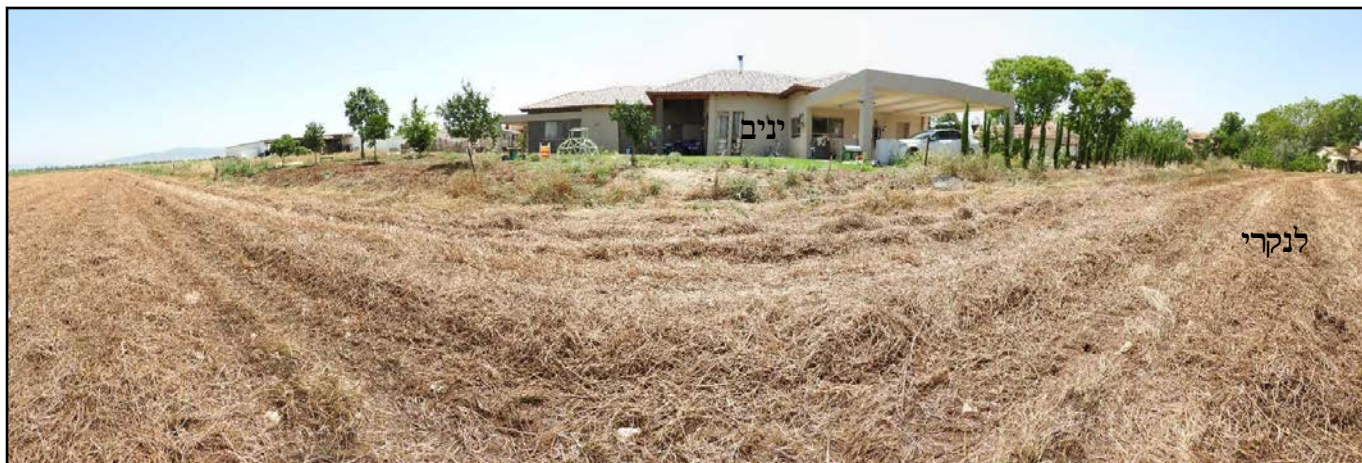
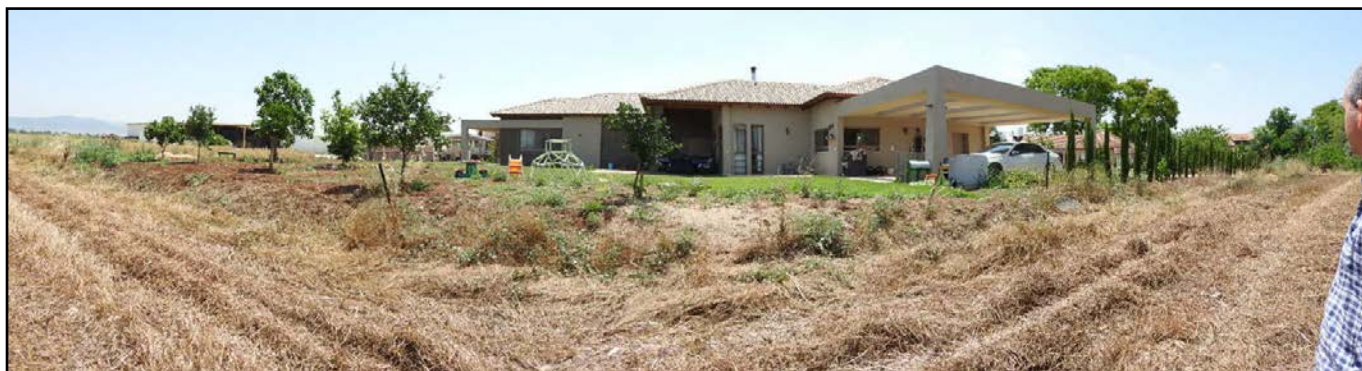
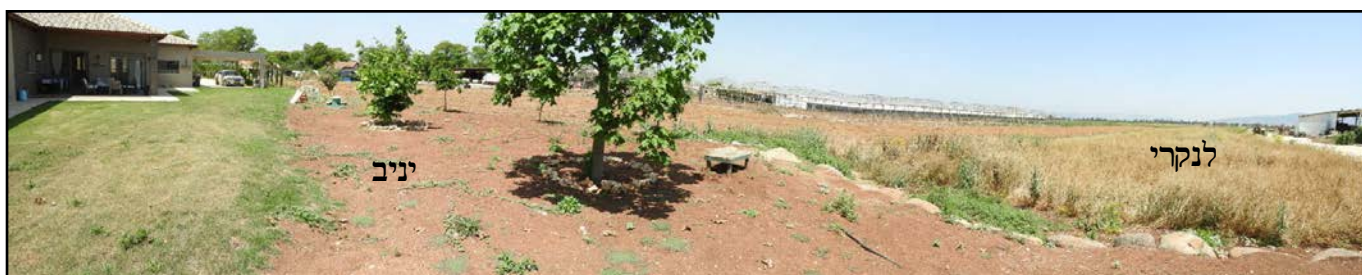
6. גבול מגרש בין המבנה החדש לשדה לנקרי בחלק הצפון-מערבי – כמפורט בסעיף 3 בפרק I לעיל, המגרש עליו מוצב המבנה החדש מוגבה בכ- 70-80 ס"מ.

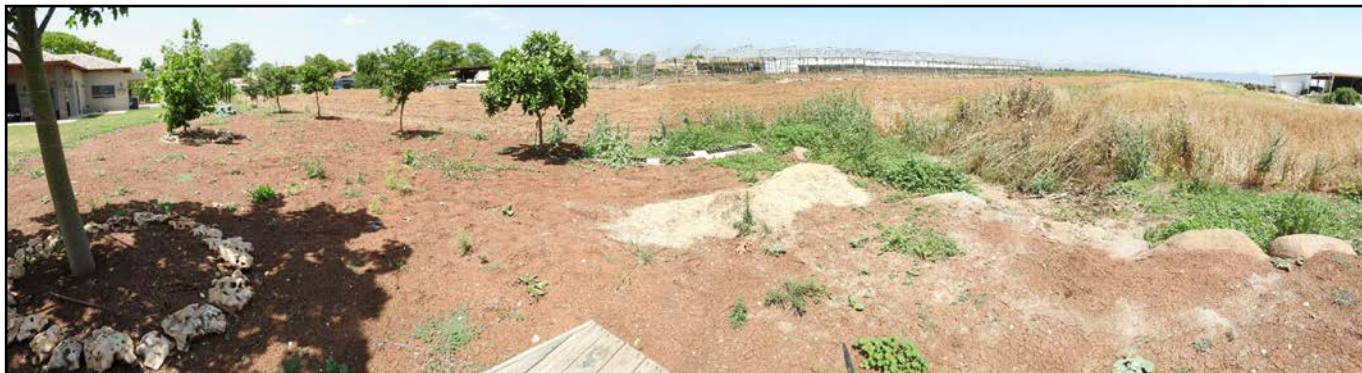
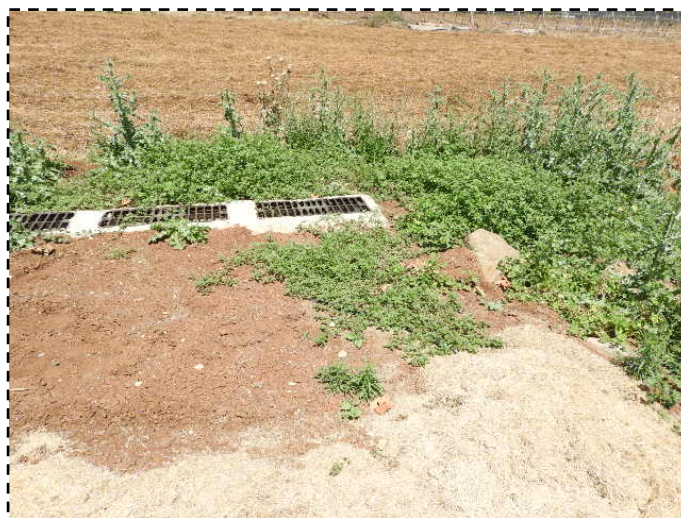
7. כמפורט בסעיף 4 בפרק I לעיל, וכפי שנרשם בגרמושקה מש/1 (כמפורט בסעיף 8 בפרק I לעיל), מאחר והחלק הצפוני מוגבה, הורכבו נקזים בפינתו ונחפרה תעלת ניקוז.

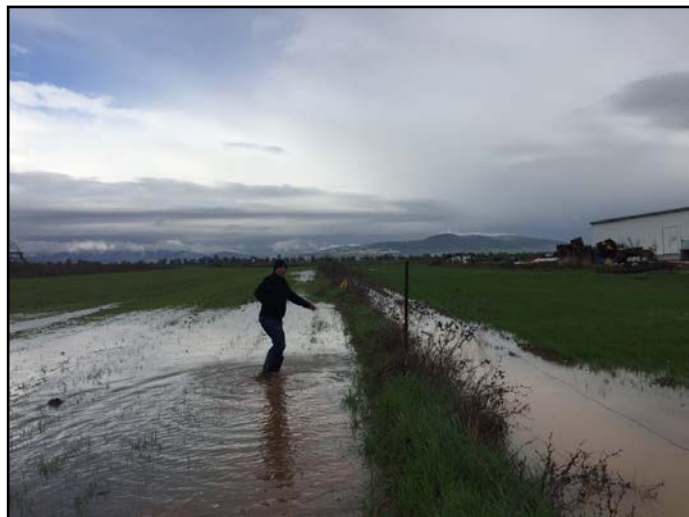
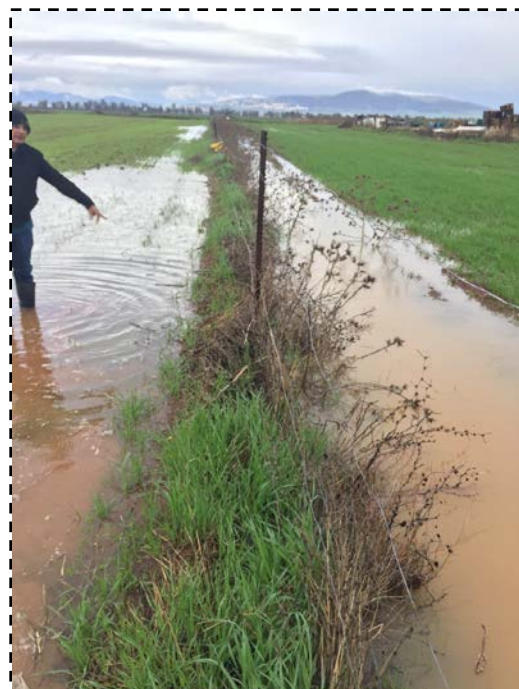
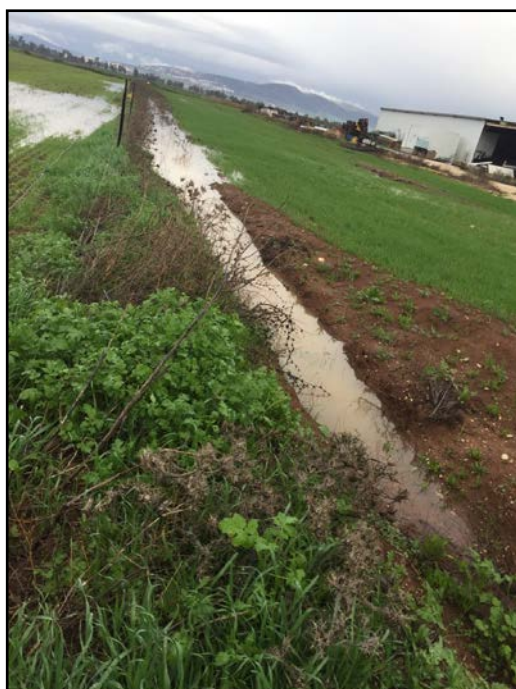
8. בתמונות שצולמו ע"י התובע בחורף גשום, אומנם מגרשו מוצף מים, אולם נראה כי תעלת הניקוז מתפקדת.

לאורך גבול המגרש, באזור הצפון-מערבי, לא נדרש עפ"י התוכניות לבנות קיר.
