# חוות דעת מומחה בית המשפט

ת.א. 27952-07-16

1. על פי החלטתו של בית משפט השלום בנצרת, בפני כבוד השופטת הבכירה רים נדאף, התמנית לשמש מומחה בת.א. 27952-07-16, ויסאם ואח' נ' סלים לחאם יזמות ובנייה בע"מ, בעניין ליקויי בנייה הקיימים לכאורה בבית התובעים, בשכונת הדקלים D1, נצרת.

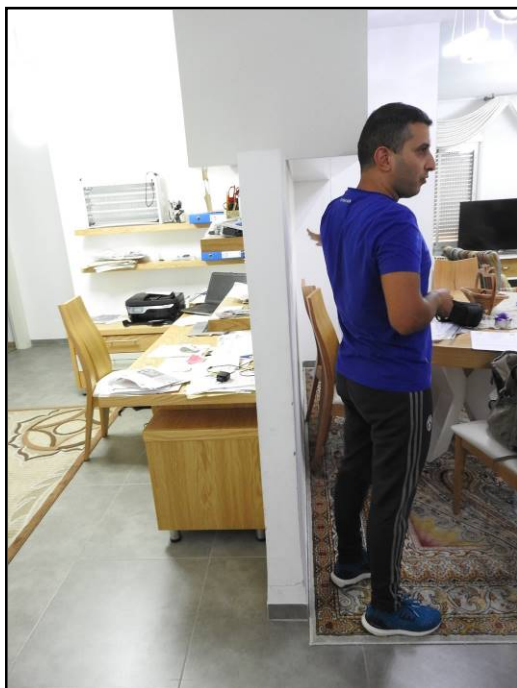
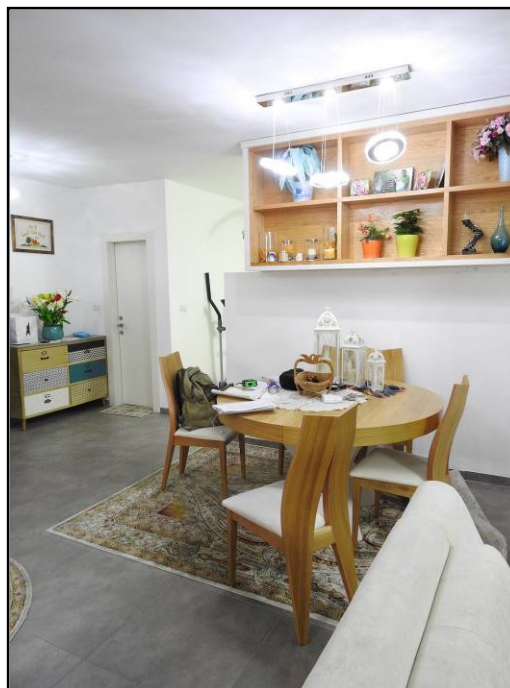
**14.3** עקמומיות בחלק מן הקירות, נבנו בסטייה מהציר האופקי בעיקר במקומות הבאים: (15000 נ"מ)  
 14.3.1 קיר באורך 2.70 בסטייה של עד כ 3.5 ס"מ. (מול המטבח)

14.3.1. המחיצה בפינת האוכל מקבילה לקיר חדרי השינה. במדידה נמצא כי המחיצה ממוקמת

במרחק שווה מהקיר הנגדי.

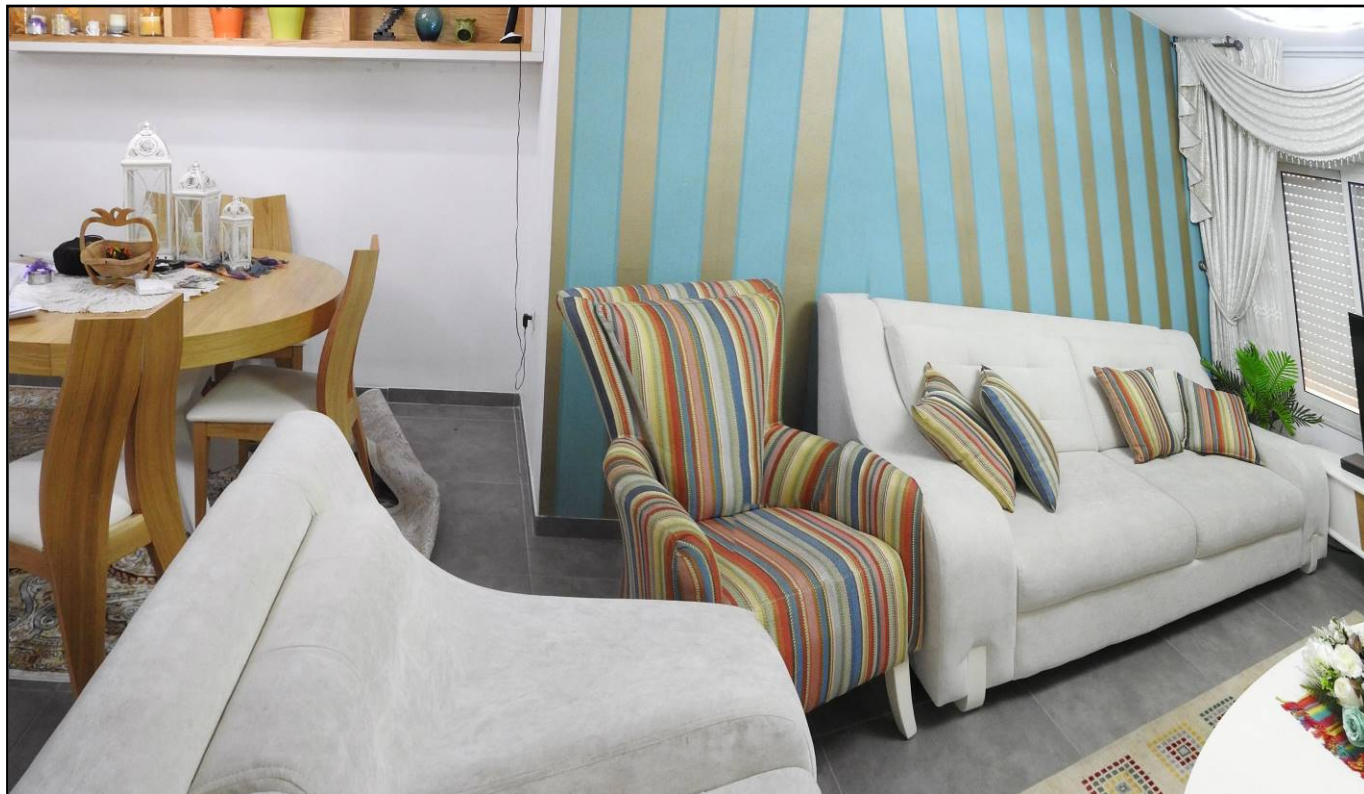
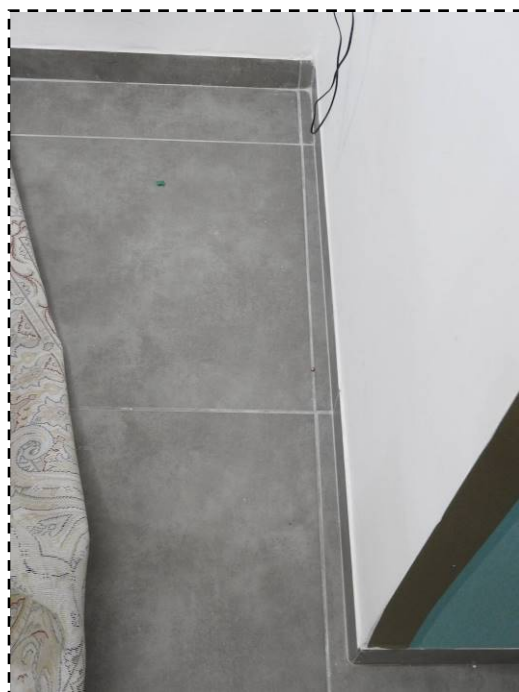
14.3.2 קור באורך 115 ס"מ בסטייה 1.7 ס"מ.0בפינת אוכל

14.3.2. לא נצפו סטיות. מוסכם על הנוכחים כי לא קיים "קליין" בריצוף.

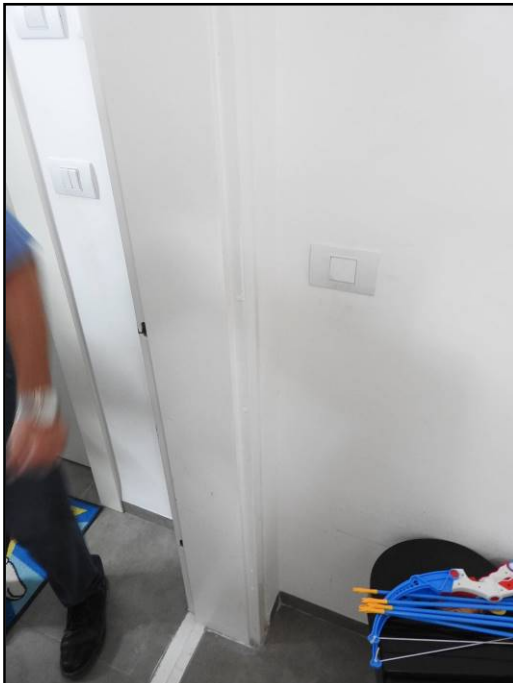
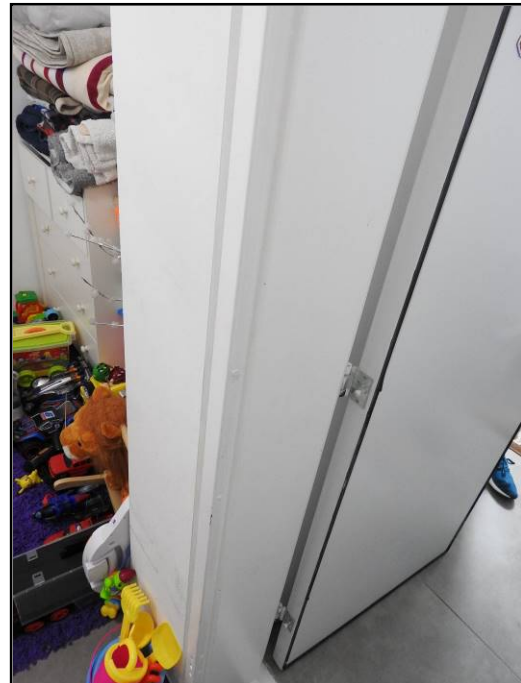
16.1.3.1 מלבן דלת הממ"ד עם פגיעות ומעיכות ואינו צבוע היטב. (250 ש"ח)

16.1.3.1. לא נצפו "מערכות". מהתבוננות במשקוף – נראה כי בוצע תיקון.

נדרש לתקן בצורה מקצועית ולחדש צביעה עד לקבלת מראה אחיד ובמידה ולא ניתן לתקן יש להחליף מלבן פגום.

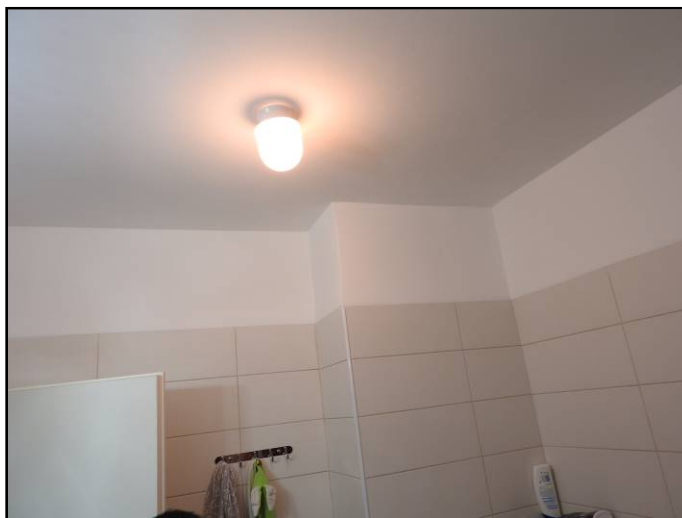
**17.3 סימני פטריית ועובש על הקירות והתקרה. (650 ש"ח)**  
 נדרש לשייף, למרוח שכבת פונגצ'אק או ש"ע ולחדש צביעה.  
 רטיבות בתקרת  
 נדרש לאתר את מקור הרטיבות, לתקן בצורה מקצועית ולחדש צביעה.  
 זאת בניגוד לתקנות התכנון והבניה - סעיף 5.33 (א) - "גגו של בנין, קירות ורצפות של המרתפים והמקלטים התת קרקעיים ורצפות חדרי השרות למעט אלה שבקומה התחתונה יאוטמו בחומרים אספליים".  
 וכן בניגוד לת"י 1476 על כל חלקיו.

## 17.3. חדר אמבטיה – לא נצפו סימני עובש.

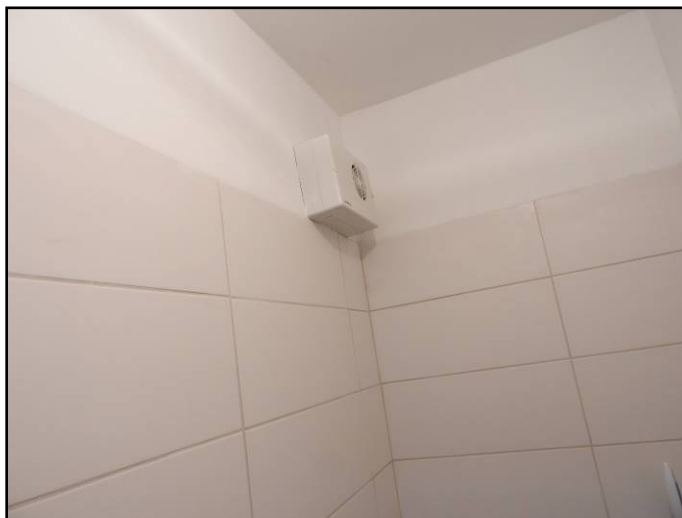
## חדר שירותי אורחים – לא נצפו סימני עובש.

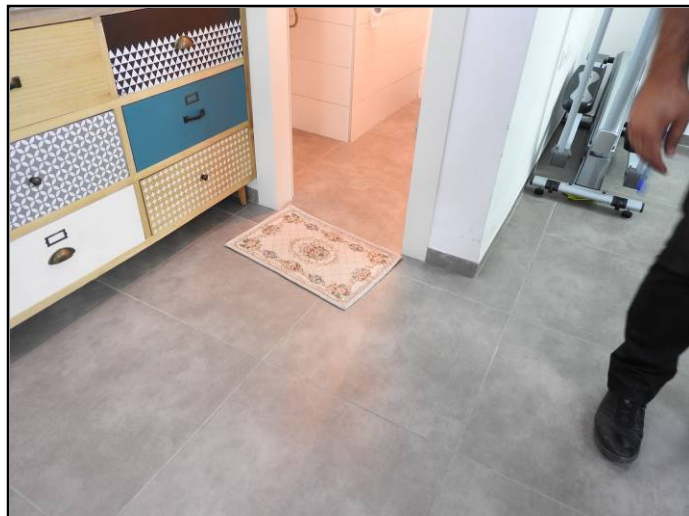
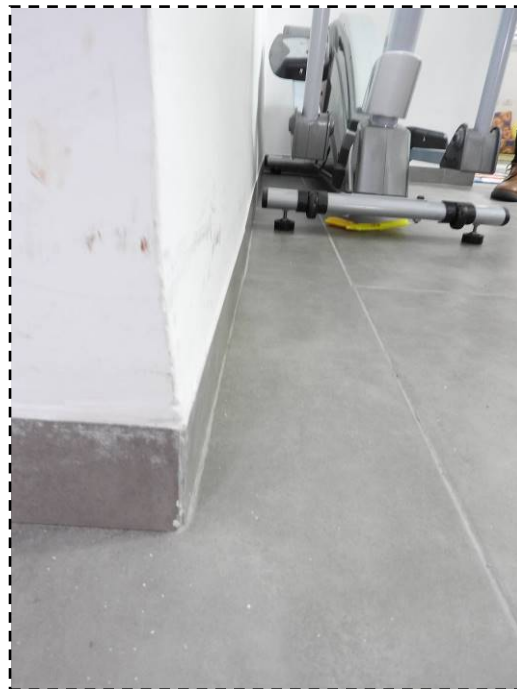
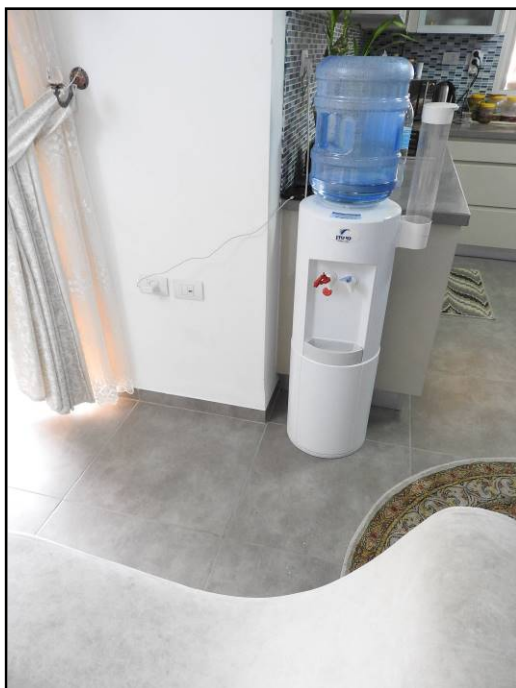
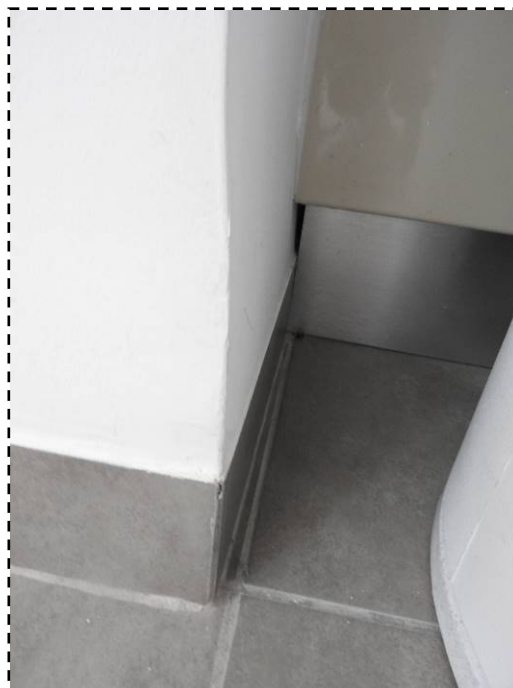
**18.4** נצפו במספר מקומות בנכס מרחק משתנה של שיפולים מהקירות. (3400 ר"ח)  
יש לפרק את השיפולים, להרכיב רשת חיזוק, לבצע טיח במישור אחיד ולהרכיב את השיפולים מחדש במרחק 1 ס"מ מפני הטיח.

18.4. לטענת המומחה, קיים גימור מעוגל מעל הפנלים. גימור זה מקובל, ואינו מהווה ליקוי.

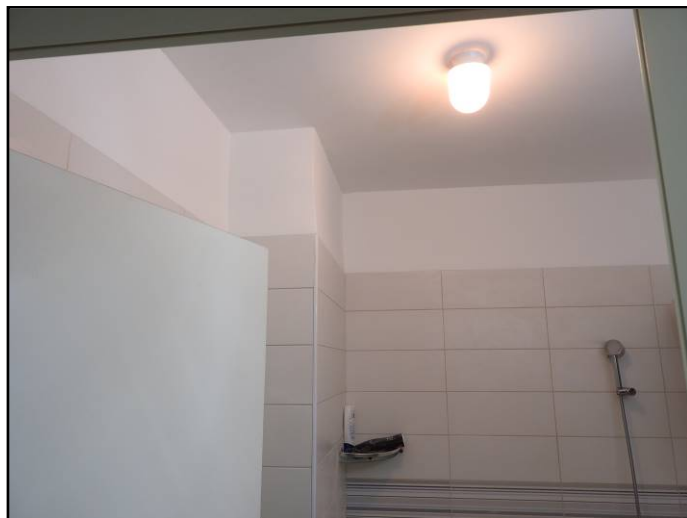
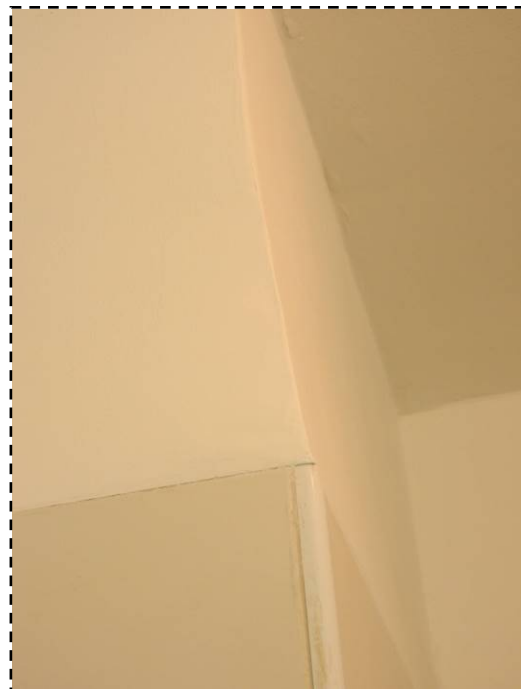
**18.5** נצפה טיח שבוצע בסטייה מעל החיפוי קרמיקה בחדר רחצה כללי. (850 ש"ח)  
נדרש לתקן בצורה מקצועית.

18.5. גמר מעוגל מעל פינת חיפוי.

**דרוש: שיפור הגימור.**

עלות: 850 ש"ח.

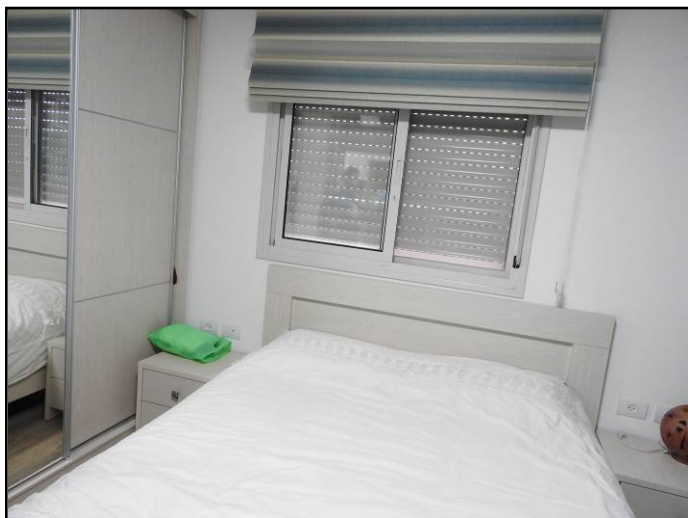
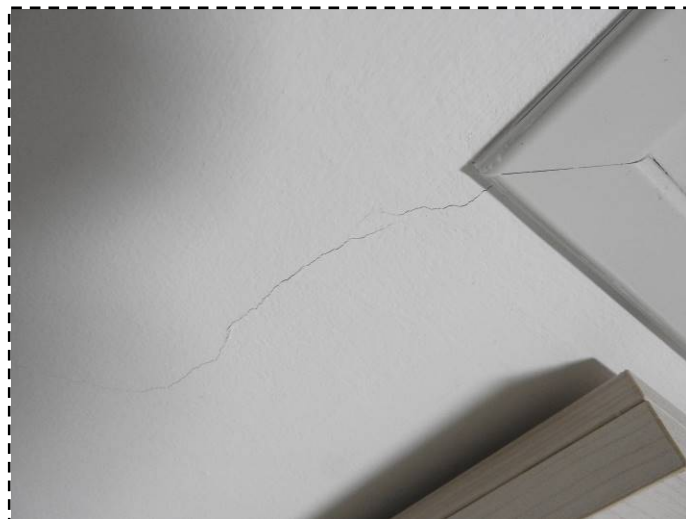
18.6. חדר שינה הורים:

סדק נימי בפינת החלון.

**דרוש: מוסכם על הנתבעת תיקון הסדקים, כנדרש בחוות הדעת, ובעלות הרשומה.**

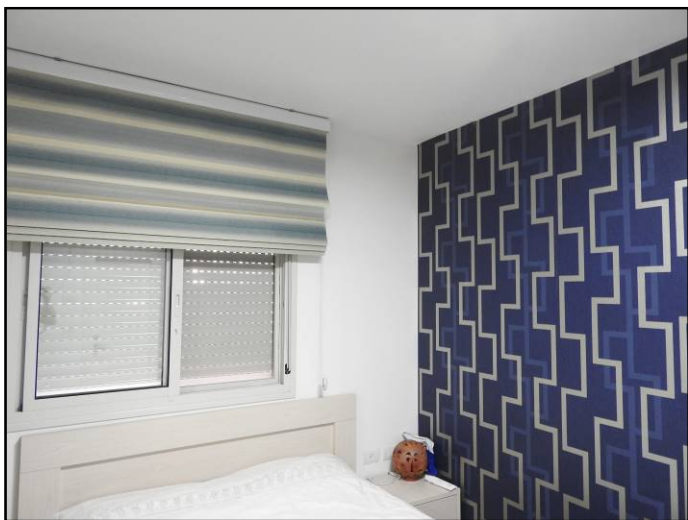
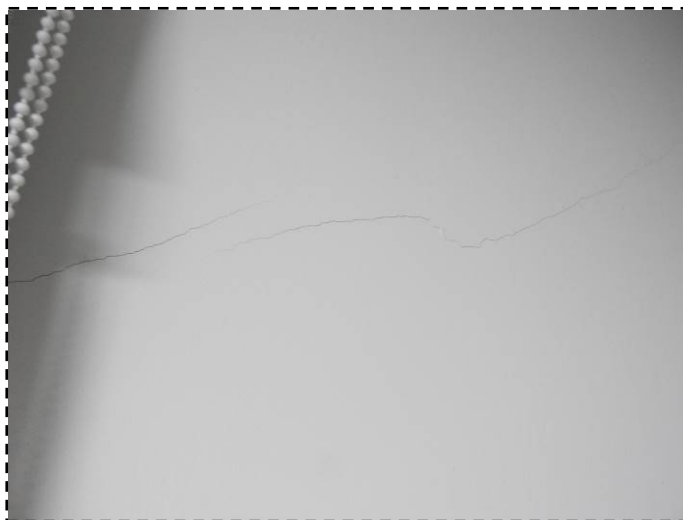
סדק אלכסוני מעל לחלון.

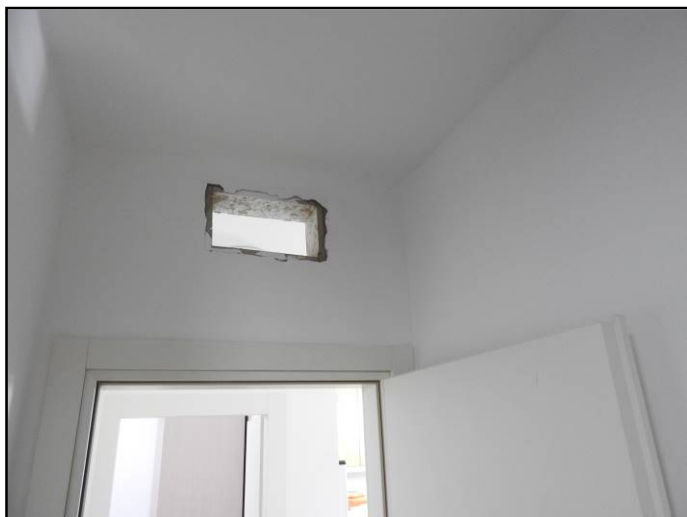
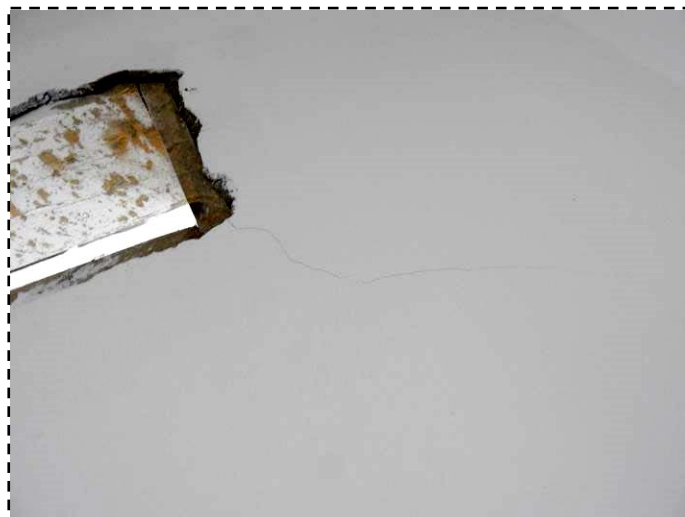
סדק נימי בצידי פתח מיזוג.

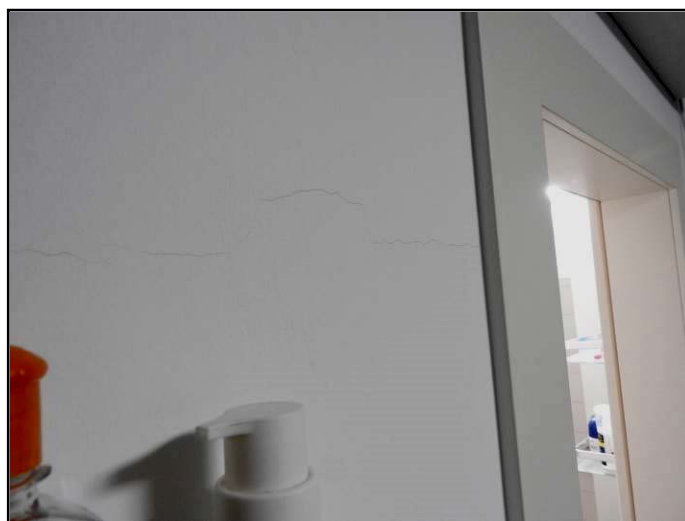
סדק נימי בצד דלת החדר.

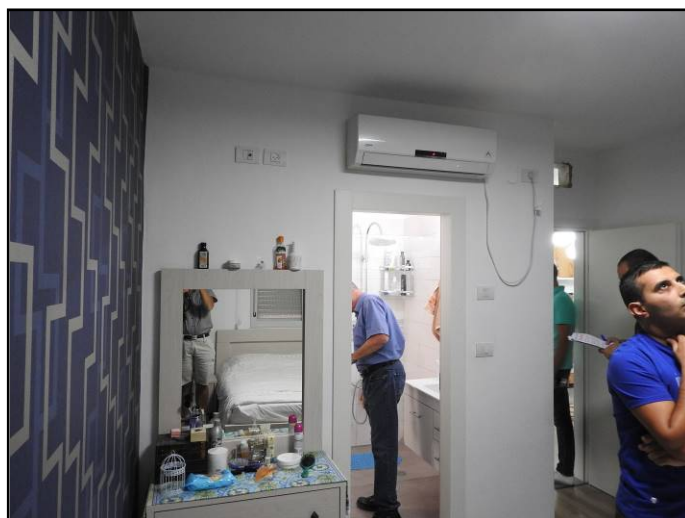
סדק נימי בחדר רחצה הורים.

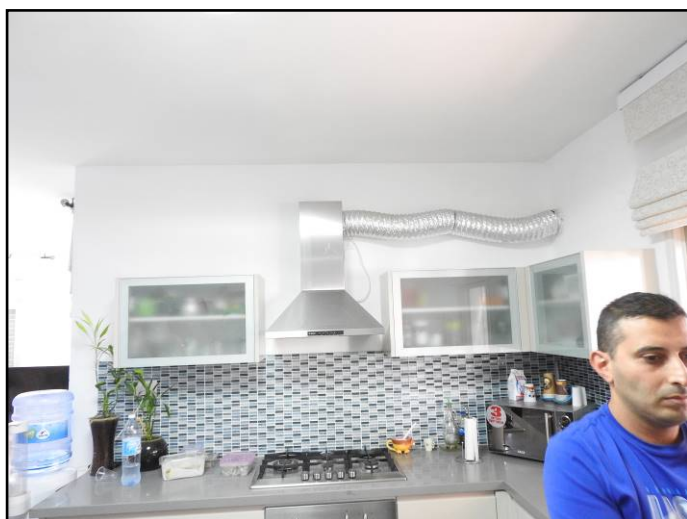
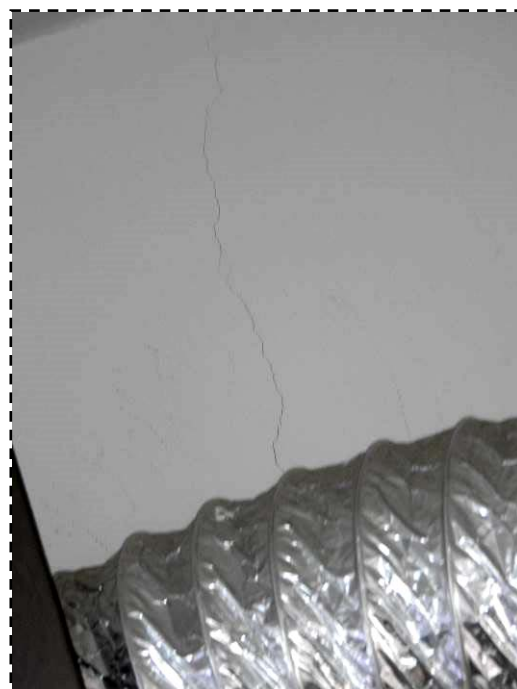
סדק נימי אנכי על הקיר החיצוני מעל לגז.

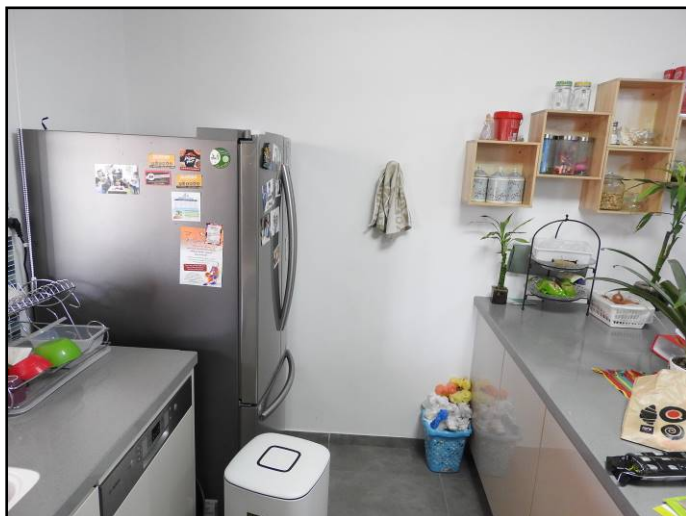
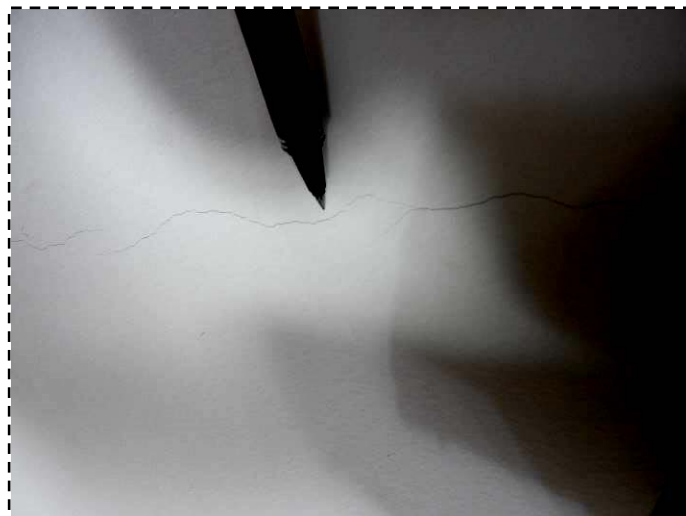
סדק נימי אנכי ליד המקרר.

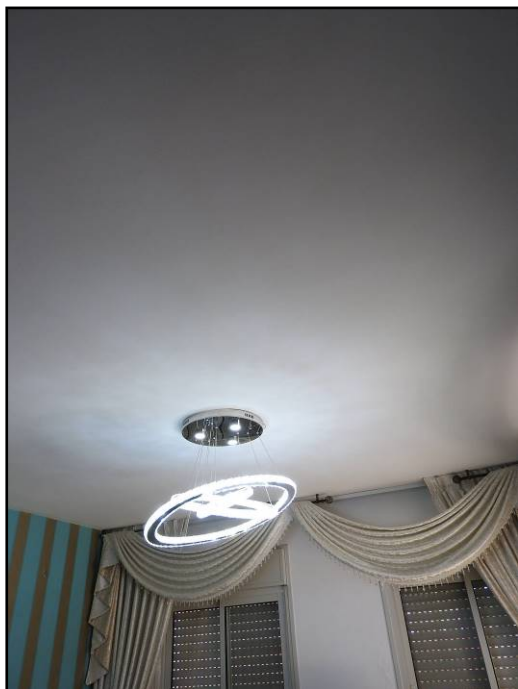
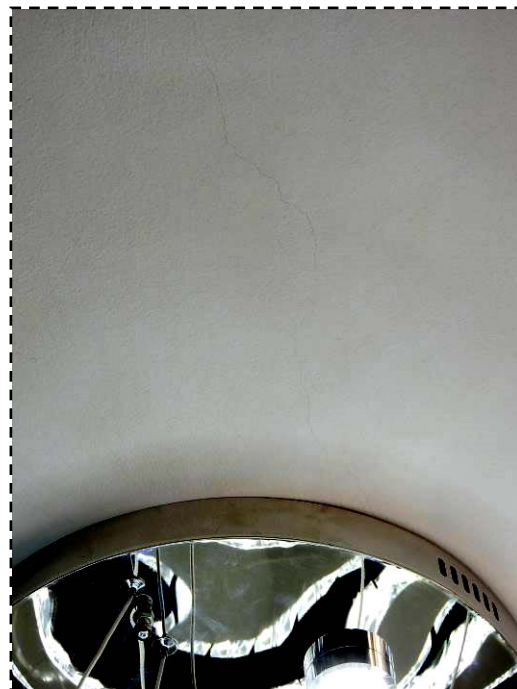
סדק נימי בתקרה.

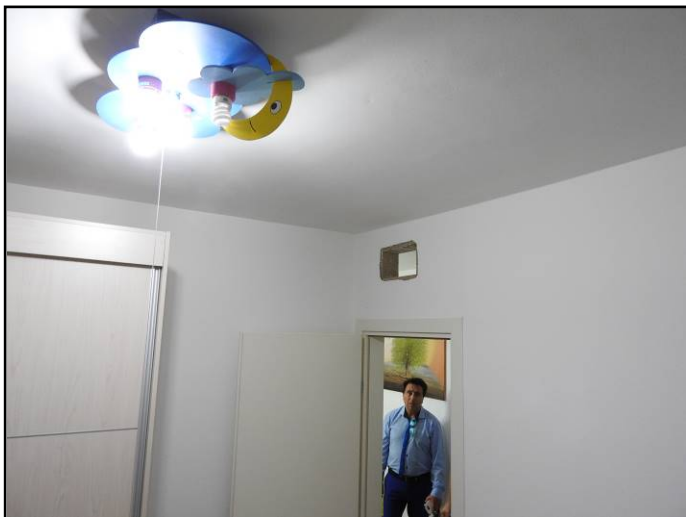
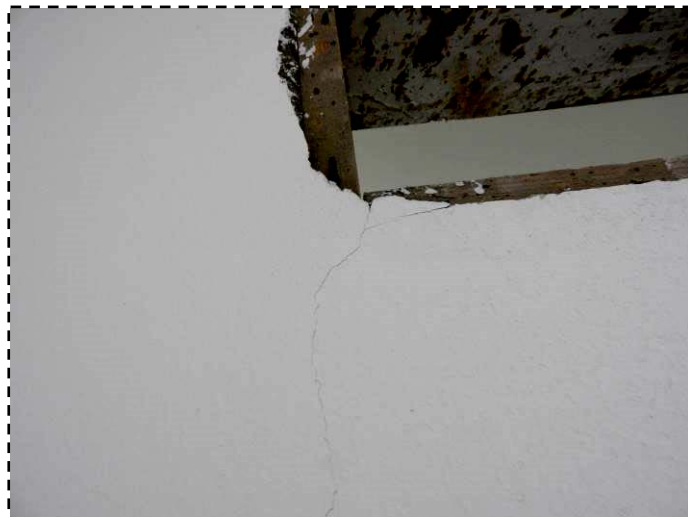
סדק נימי בצידי פתח ניקוז.

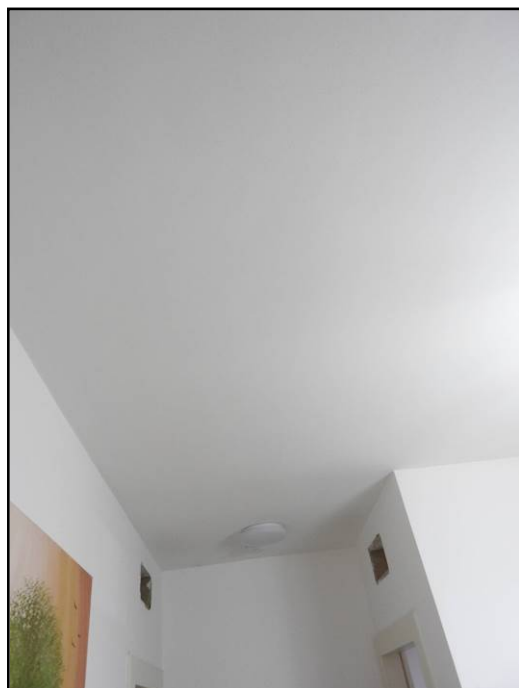
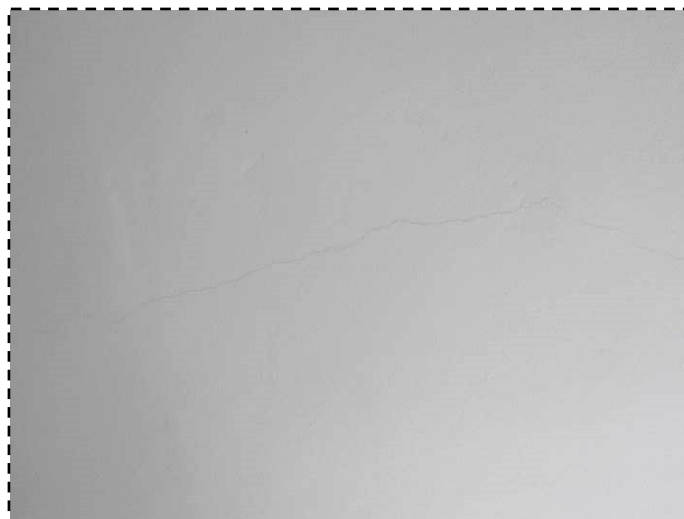
סדק נימי בתקרה ליד דלת כניסה.

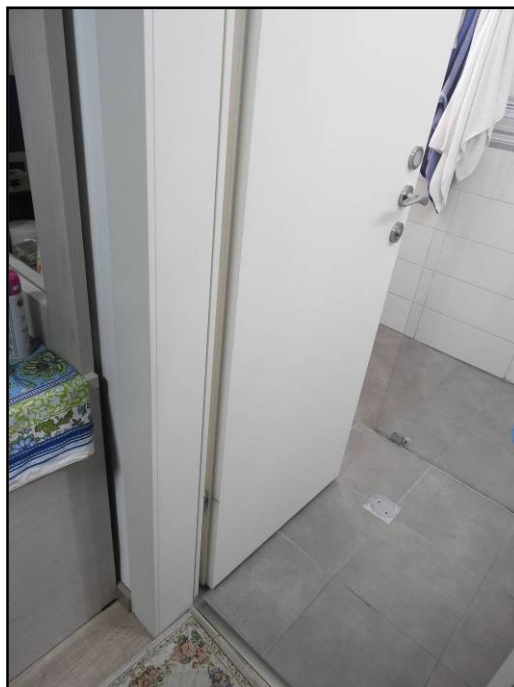
**19.1** קיימים פגמים בדלת בחלק חיצוני בכניסה לחדר רחיצה בחדר שינה הורים. (תמ"ל 250)

**19.1. נטען כי קיים כתם על כנף דלת חדר רחיצה הורים.**

הליקוי אינו מופיע בפרוטוקול המסירה, ונראה כי נוצר לאחר האכלוס.

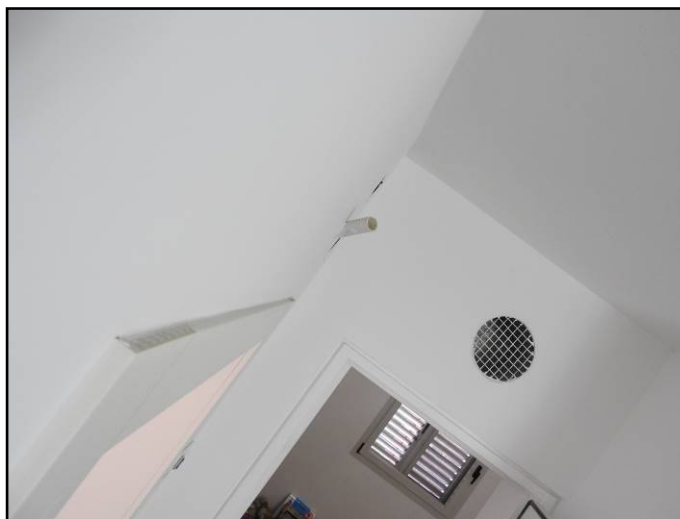
**19.2** הלבשות מורכבות בכיוון אנכי משני צדדי הדלת פתוחות בחלק חתוך עליון-זה יוביל להצטברות הלכלוך. (850 ש"ח)

## 19.2. דרוש: החלפת הלבשות.

עלות: 200 ש"ח.

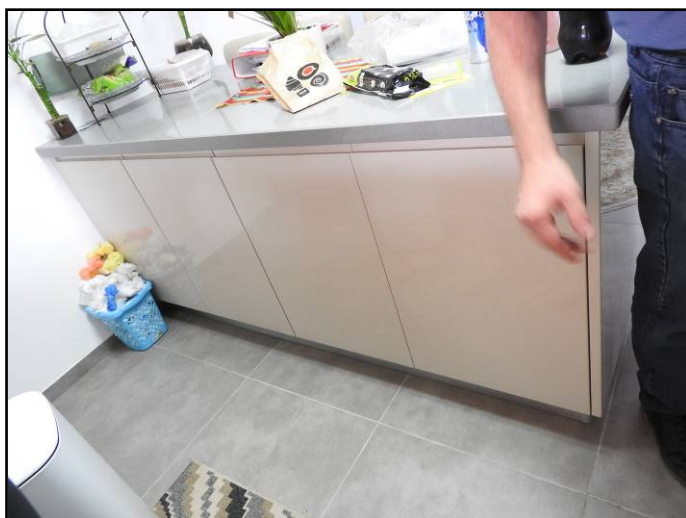
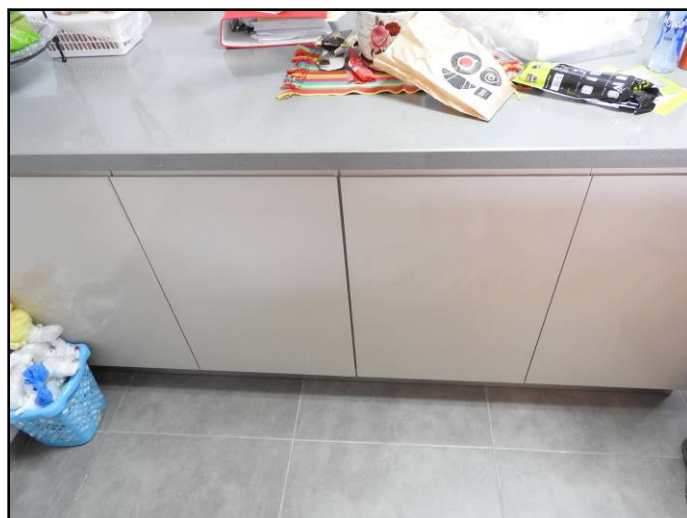
19.4.1 דלתות ארונות מטבח לא מותאמות. (באי) (150 נה) יש להתאים דלתות ארונות בגבהים שווים ובצורה מקצועית.

19.4.1. המרווחים בין הכנפיים אינם אחידים. לא קיים ליקוי תפקודי ו/או אסתטי. הדייר שדרג

את הארונות, ושילם ישירות לנגר.

הנתבעת אינה אחראית לתיקון וכיוון הדלתות, הגם שאין צורך בכך.

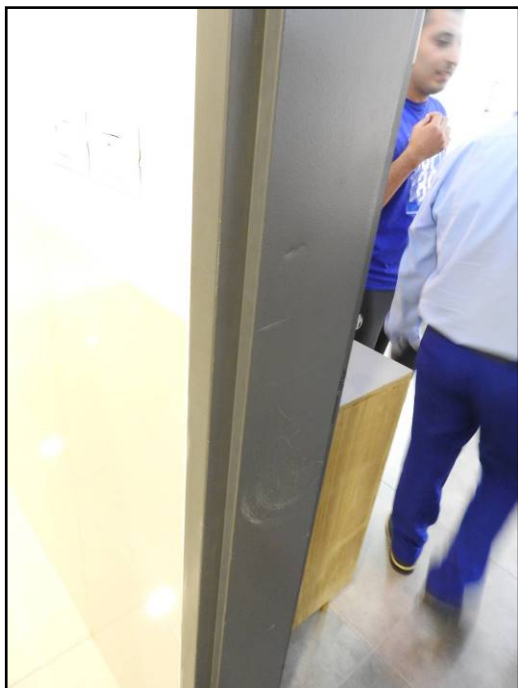
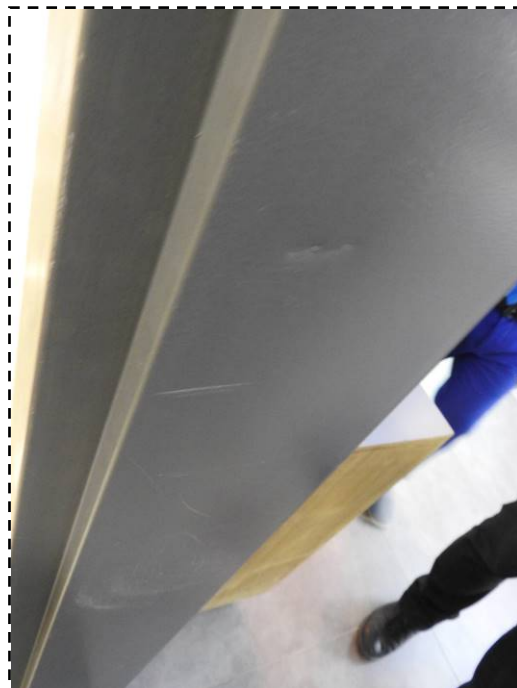
20.1.4 מלבן דלת כניסה ראשית אינו צבוע כהלכה (פגום). (250 ש"ח)

20.1.4. מוסכם כי המשקוף צבוע, אולם קיימת פגיעה מכנית במשקוף.

**דרוש: תיקון בעזרת שפכטל פחחים וצביעה.**

עלות: 200 ש"ח.

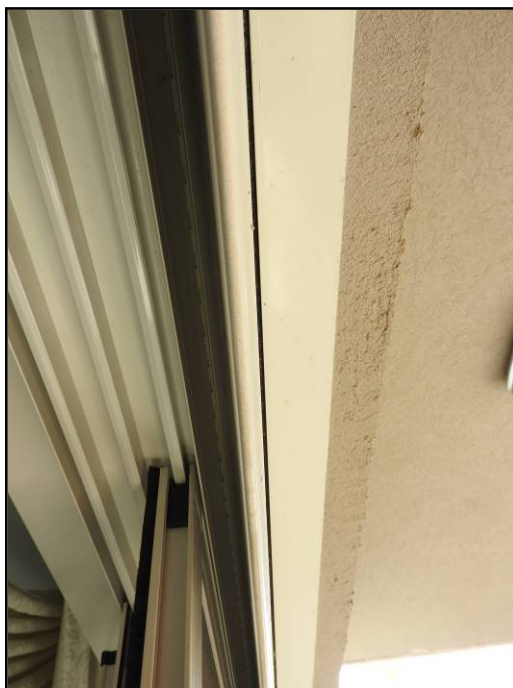
21.1 חסרים מחסומי רוחות בתחתית ארגזי תריסים/מחסומי רוחות בוצעו צרים בגודל הנדרש. (750 ש"מ)

21.1. מוסכם כי חסרה זוויית.

דרוש: הרכבת זוויית לסגירת המרווח.

עלות: 200 ש"ח.

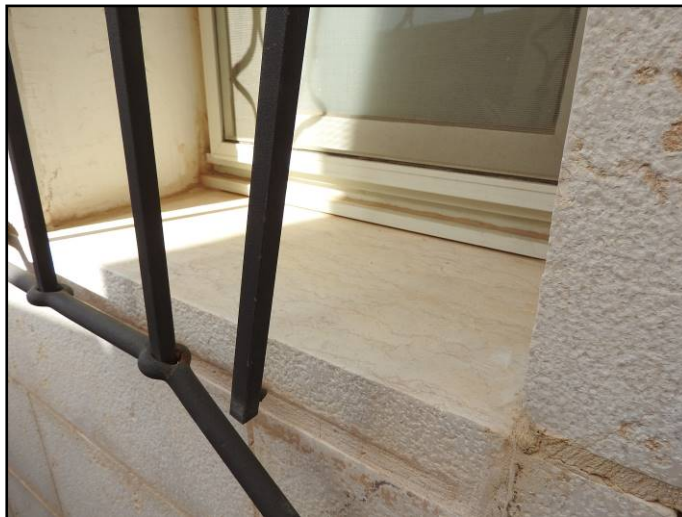
**21.2 איטום לקוי מסביב לחלק מחלונות אלומיניום. (450 ש"ח)**  
נדרש להשלים איטום מסביב לחלונות אלומיניום.

**21.2. מוסכם כי כל החלונות אטומים למעט חלון חדר רחצה.**

**דרוש: שיפור האיטום בחלון חדר רחצה.**

**עלות: 50 ש"ח.**

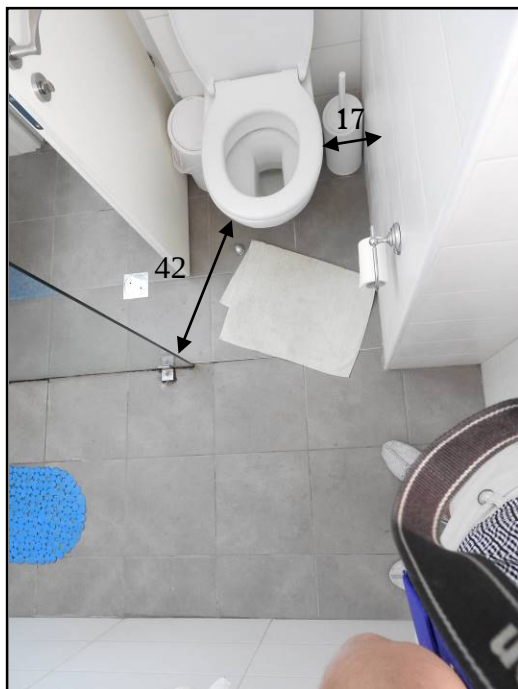
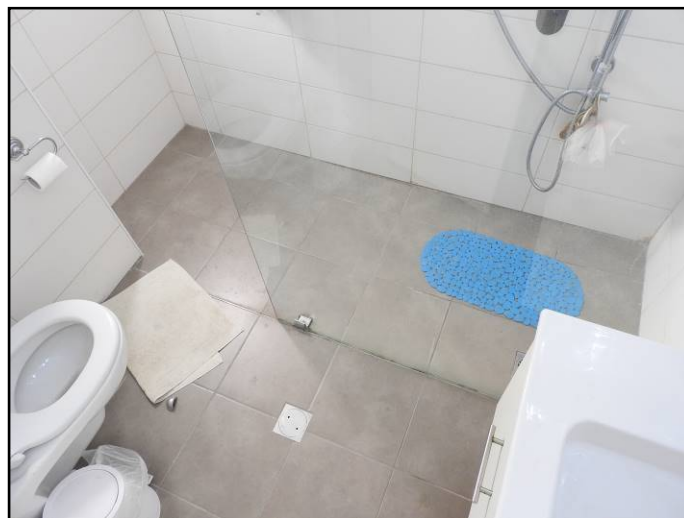
**22.1** חוסר גישה תקינה לאסלה בחדר רחצה (חדר שינה הורים). המרחק שנמדד בין מרכז אסלה פחות מ-75 ס"מ, הליקוי נוגד לתקנון תכנון והבניה. (3000 נח)  
נדרש לשנות אורך של מחיצת זכוכית ולשנות מיקום ניקוז במקלחת.

22.1. הותקנה מחיצת זכוכית בפינת הטוש, במרחק של 42 ס"מ מהאסלה.

עפ"י טבלה 3.3.4 בהל"ת, המרחק המינימלי בין

אסלה לקיר הינו 40 ס"מ.

עלות פירוק מחיצת הזכוכית, הקטנתה והתקנתה מחדש - 1,000 ₪ (לשיקול כבוד בימ"ש).

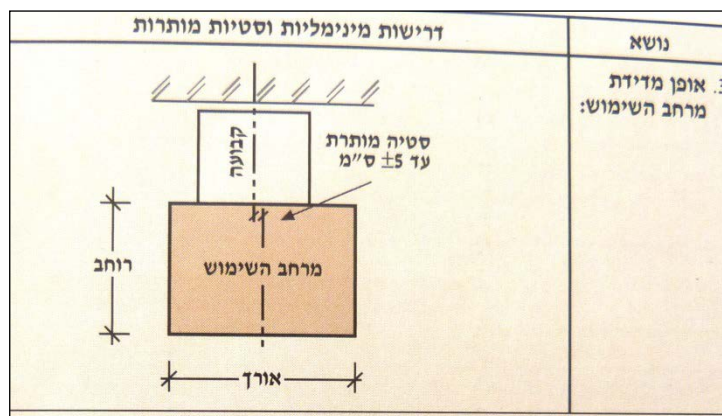
עפ"י הל"ת - קיים מרחב שימוש סמוך לקבועה.

רוחבו של מרחב השימוש לאסלה - 75 ס"מ, בתוספת סטייה מותרת בשיעור 5 ס"מ לכל כיוון.

המרחק בין האסלה למחיצה עומד בדרישות הל"ת. מחיצת הזכוכית אינה מהווה הגבלה על מרחב השימוש.

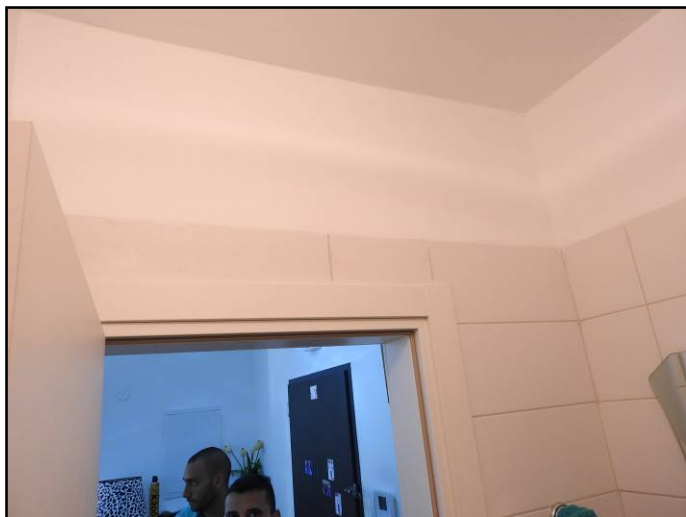
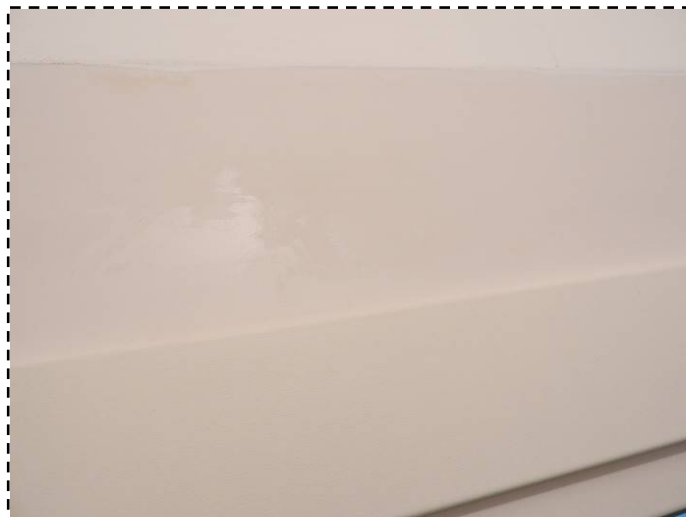
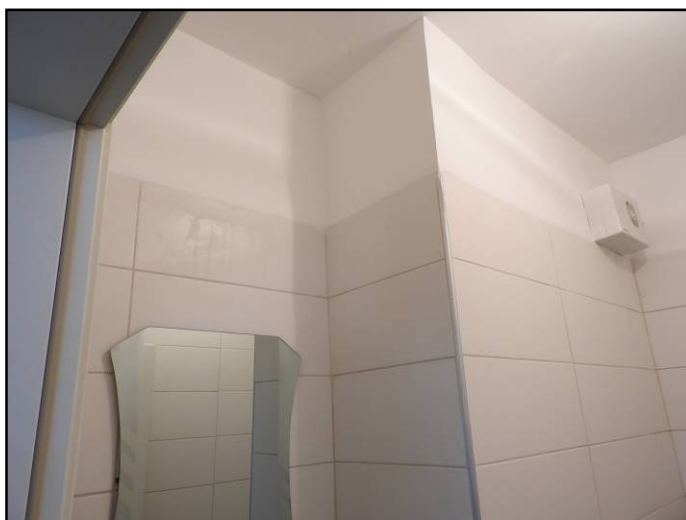
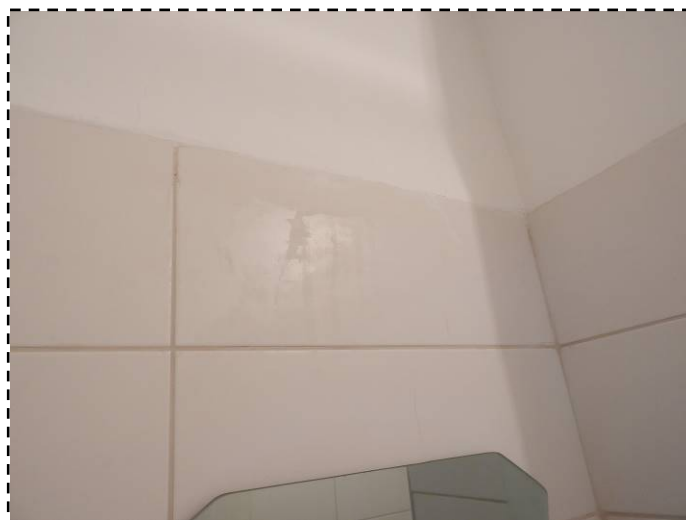
חדר שירותי אורחים – במבט מעמיק, נצפתה הכתמה על מס' אריחים בשורה העליונה.

הליקוי הנטען אינו מצוין בפרוטוקול המסירה.

עלות החלפת מס' אריחים – 1,000 ש"ח (לשיקול כבוד ביהמ"ש).

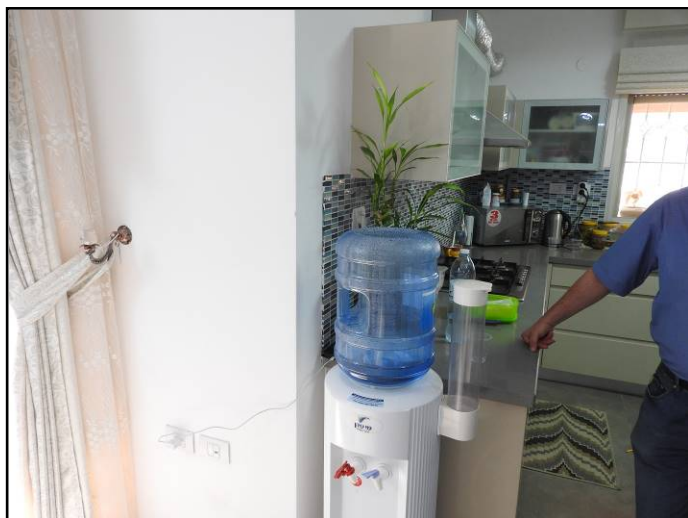
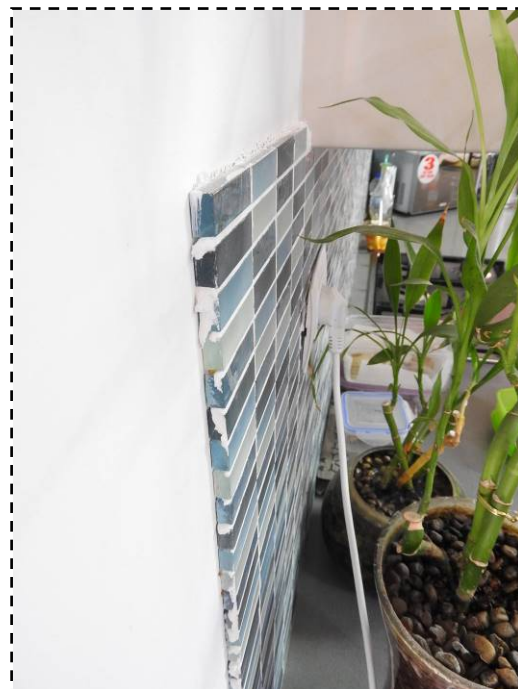
## 23.4 בקצה הפסיפס לא מורכבים זוויתנים אלומיניום. (2200 ש"ח)

23.4. לא הורכבה זווית דקורטיבית.

**דרוש: הרכבת זווית.**

עלות: 100 ש"ח.

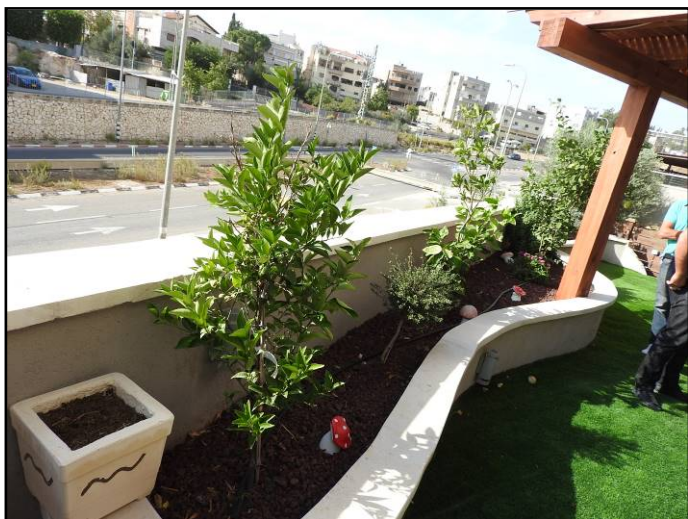
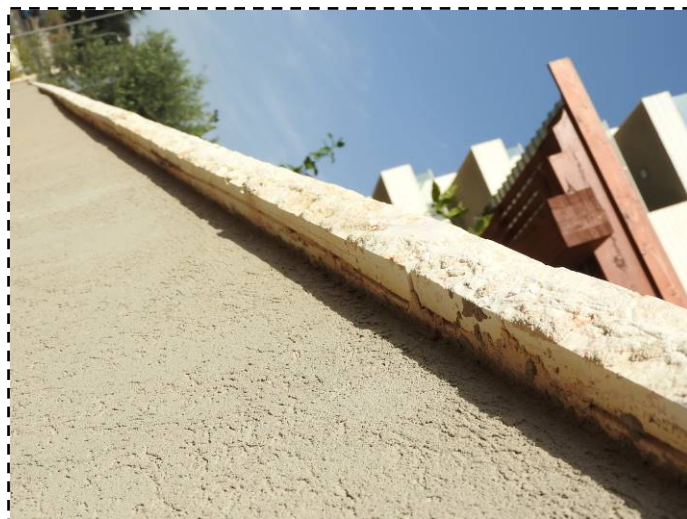
**25.1** עבודה לקויה בביצוע נדבכי ראש. (15800)  
הליקוי יגרום להצטברות לכלוך על רום המעקות והקירות, לזליגתו עם מי גשם ולהכתמת הקירות; בנוסף זרימה ישירה של מי גשם תגרום להתדרדרות מואצת של החיפוי החיצוני של קירות החוץ.

**25.1.** לא אותרו ליקויים בנדבך הראש.

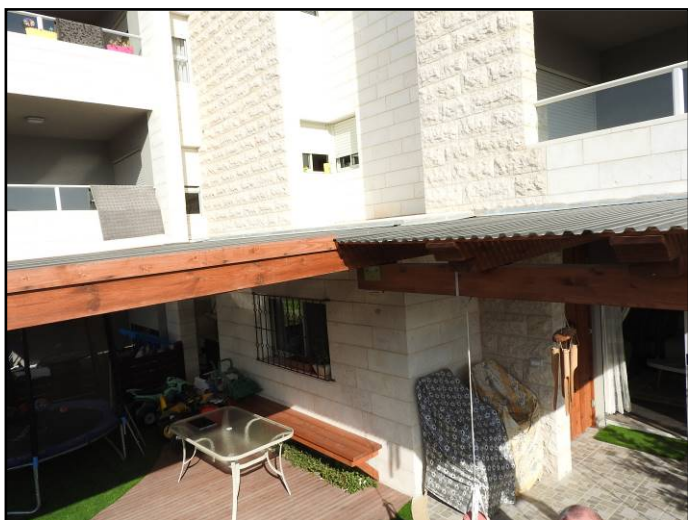
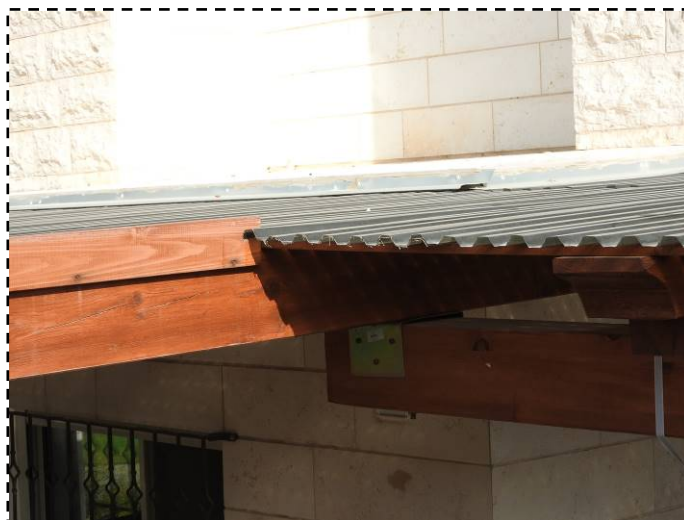
**25.3** אדני אבן נסורה סדוקים ומשופעים בחורים. הליקויים יוצרים פגמים אסתטיים, מעידים על שימוש בחומר מאיכות ירודה ובגימור לא מקצועי ומהווים סיכון להתדרדרות מואצת של השיש ולהתערערות האדנים. (1500 ש"ח)  
יש לפרק את האדנים הלקויים ולבצע מחדש תוך שימוש בחומרים תקינים, לוחות שלמים והקפדה על הביצוע.

25.3. הורכבה פרגולה ע"י הדייר – לא ניתן לאמת טענה זו.

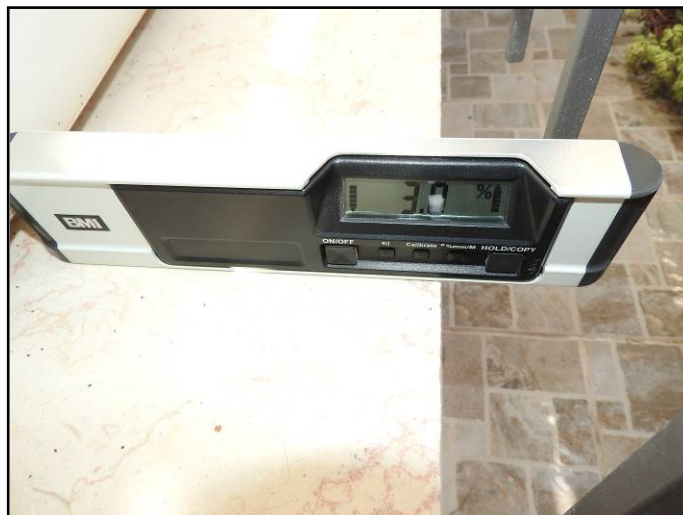
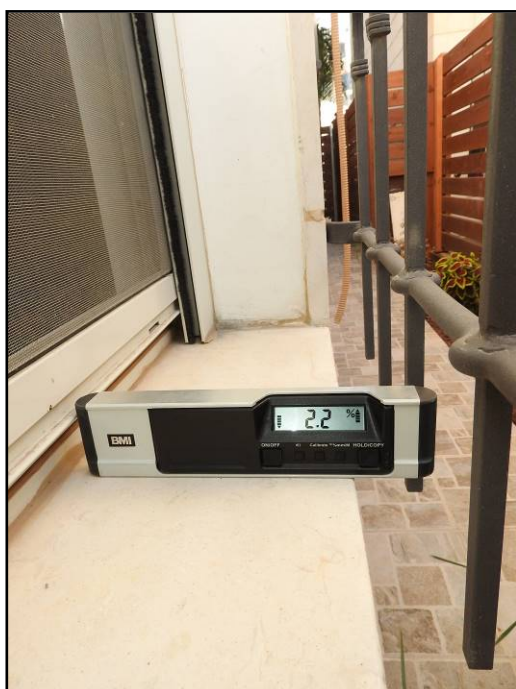
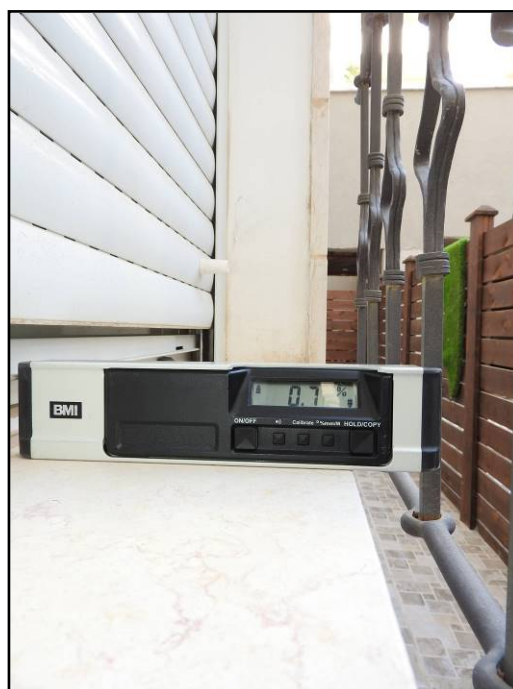
25.4 אדני אבן שיש בחלונות הורכבו במרחק משתנה, בשיפועים לא נכונים. (1250 ש"ח)

25.4. כל ספי החלונות משופעים.

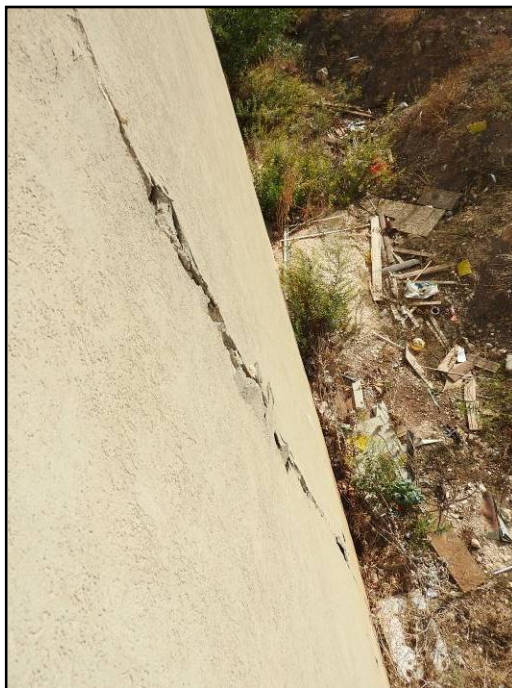
28.1 בקיר בטון מסביב למגרש אין תפרי התפשטות. (2500 נה)

28.1. בוצע תפר בקיר התומך, אולם הטיח נסדק משני צדדיו.

לא נראתה תזוזה חריגה של הקיר.

דרוש: תיקון אסתטי, לרבות הרכבת פח משני צידי התפר, בהתאם לדרישת המומחה.

עלות: 2,000 ₪.

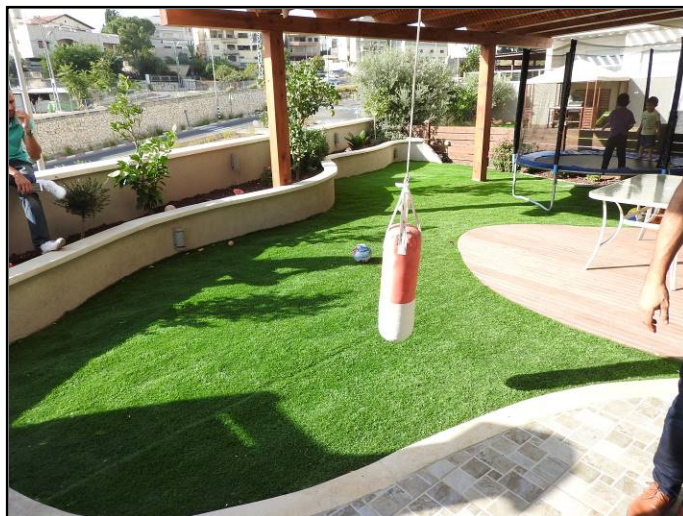
**28.2** האדמה סביב הבית שוקעת וחסרה אדמה גננית. (תח 2000)

28.2. הוקמה גינה ע"י הדייר.

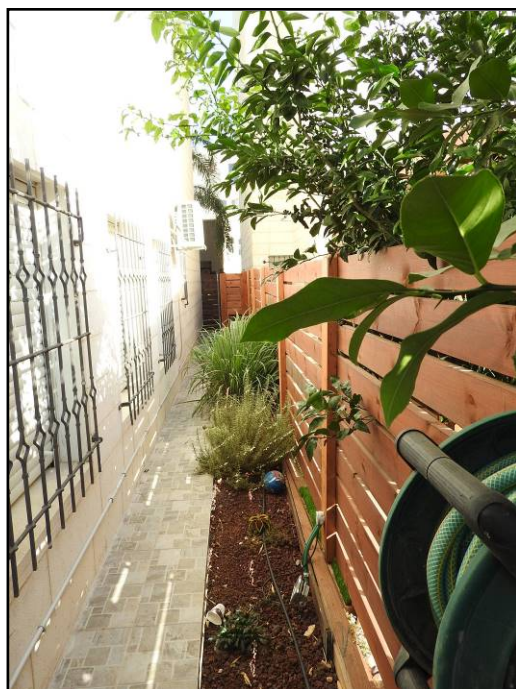
**28.3** קבלן לא הרכיב גדר הפרדה לפי תכנית. (תח 8500)

28.3. הורכבה גדר בהתאם לתוכנית המכר.
