# חוות דעת מומחה בית המשפט

ת.א. 27952-07-16

1. על פי החלטתו של בית משפט השלום בנצרת, בפני כבוד השופטת הבכירה רים נדאף, התמנית לשמש מומחה בת.א. 27952-07-16, ויסאם ואח' נ' סלים לחאם יזמות ובנייה בע"מ, בעניין ליקויי בנייה הקיימים לכאורה בבית התובעים, בשכונת הדקלים D1, נצרת.

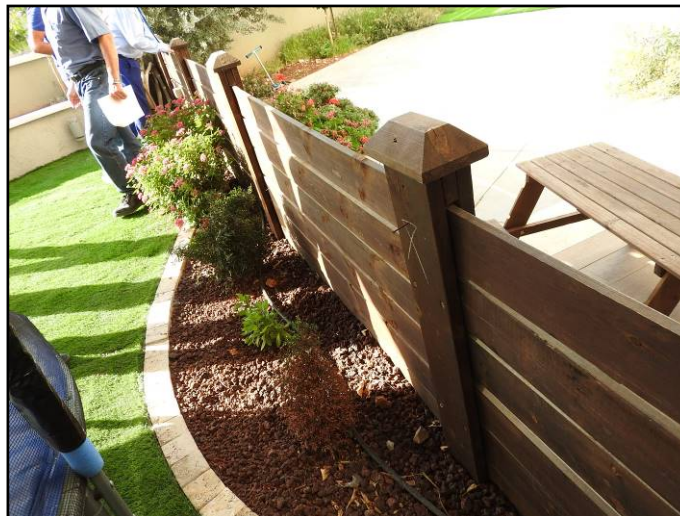
הסעיף בוצע עם ליקויים (לא בוצע איטום לוחות עץ במגע עם הקרקע, חיבורים בין חלקים בוצעו בצורה רשלנית.  
נדרש לתקן בצורה מקצועית.

לא קיים ליקוי בגדר בין החצרות.

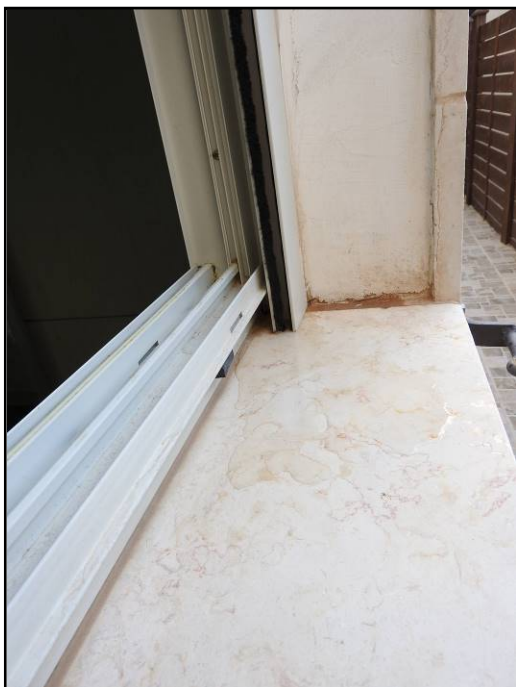
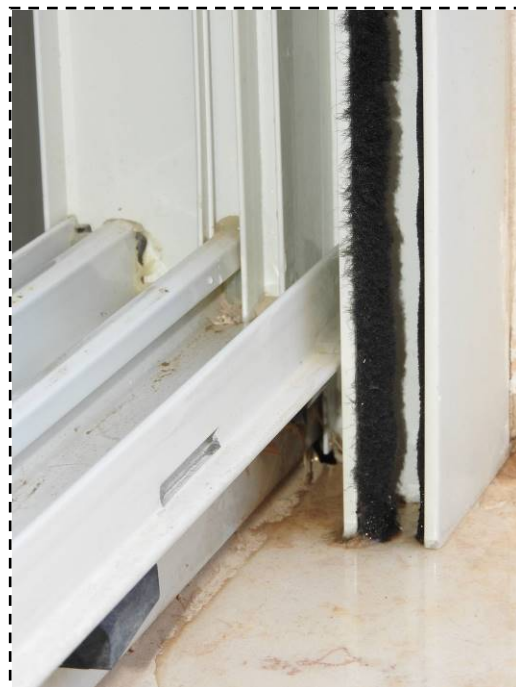
30.2 נצפתה רטיבות מתחת לחלון בחדר הורים. (עלות סעיף הזה 1750 ₪)

30.2. נטען כי קיימת חדירת מים מפנית החלון.

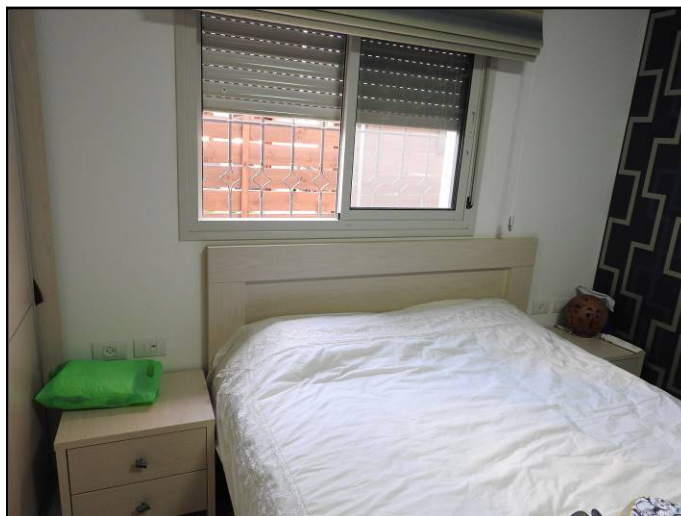
לא נצפו סימני רטיבות.

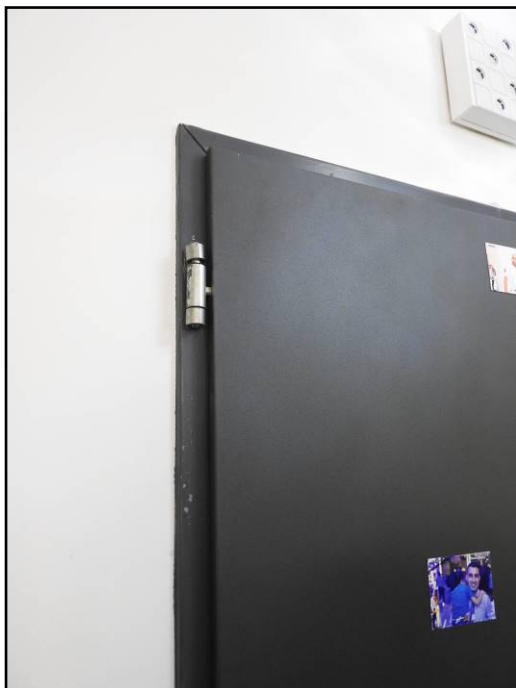
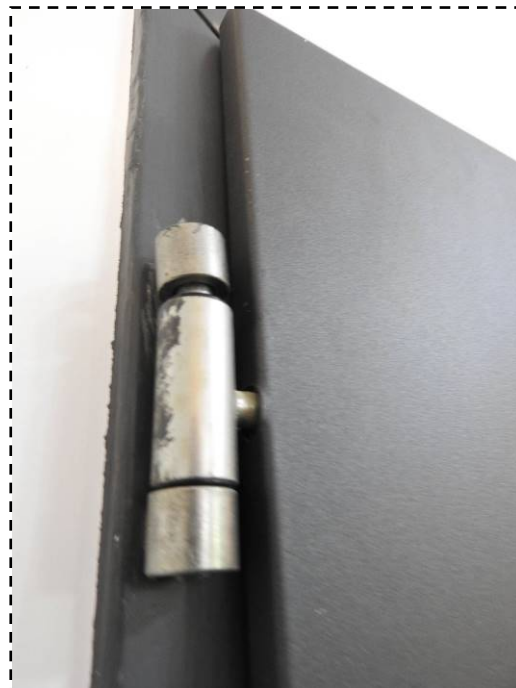
30.4 ציר עליון לדלת פגום, חסרות שיבות, פין מרכזי בולט. (עלות סעיף הזה 220 ש"ח)

30.4. דרוש: הוספת שייבה.

עלות: 20 ש"ח.

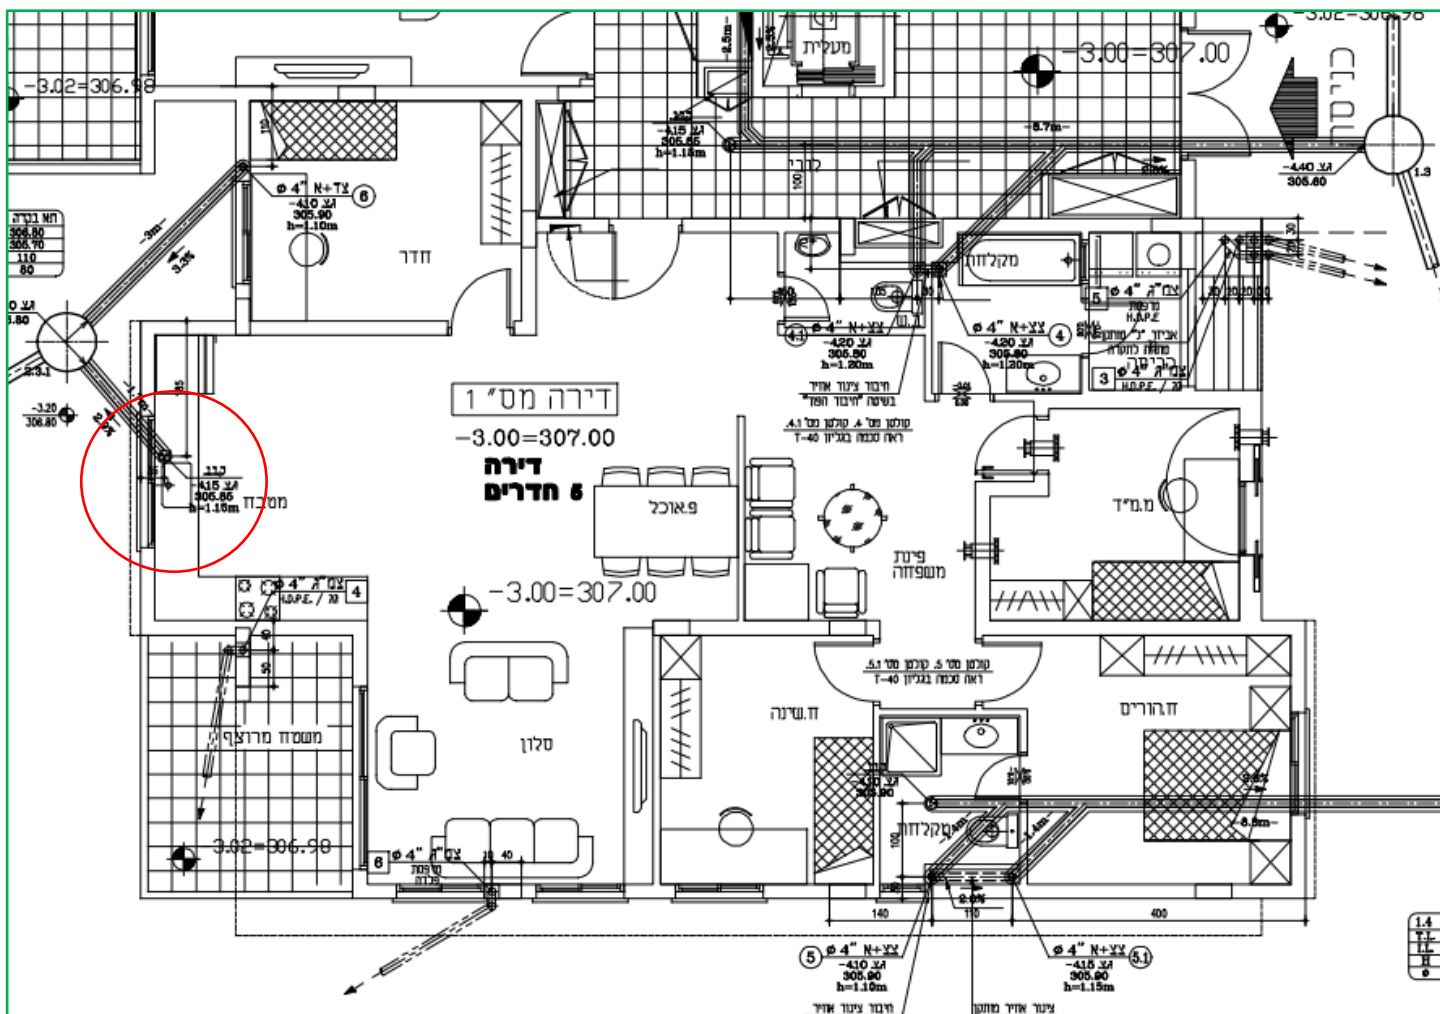
30.5. צנרת הדלוחין מהמטבח יוצאת ישירות לשוחת הביוב בחצר.

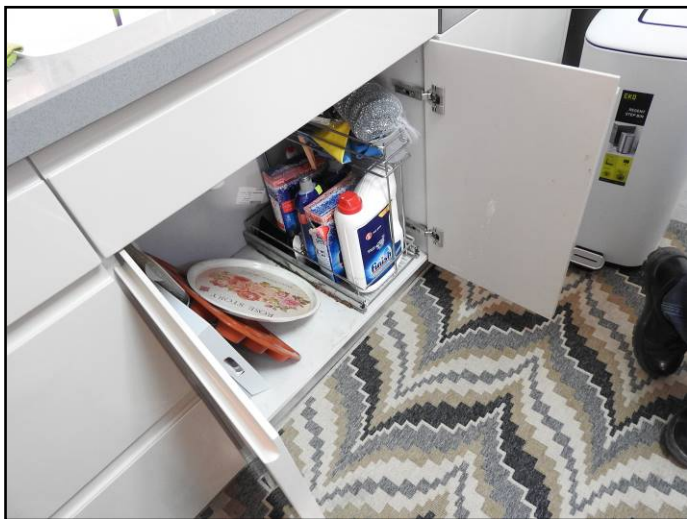
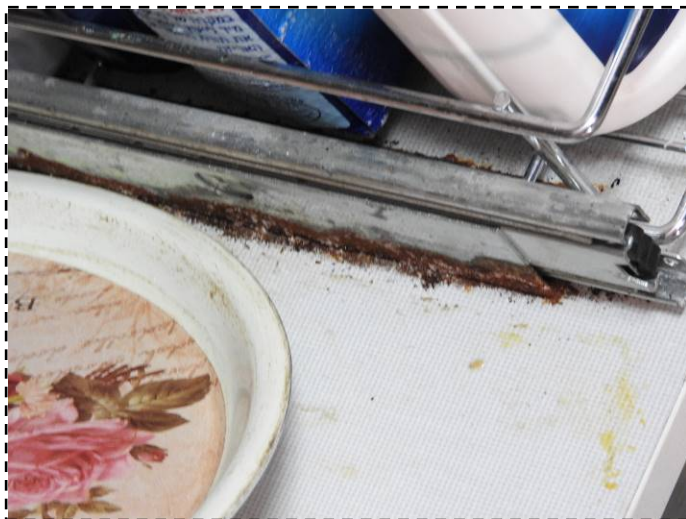
30.6 חלודה בתחתית של מסילה בארון מתחת לכיור. (עלות סעיף הזה 500 ₪)

30.6. נצפתה חלודה במסילות. טענה לעניין זה לא הופיעה בפרוטוקול המסירה.

יתוקן במסגרת תחזוקה שוטפת.

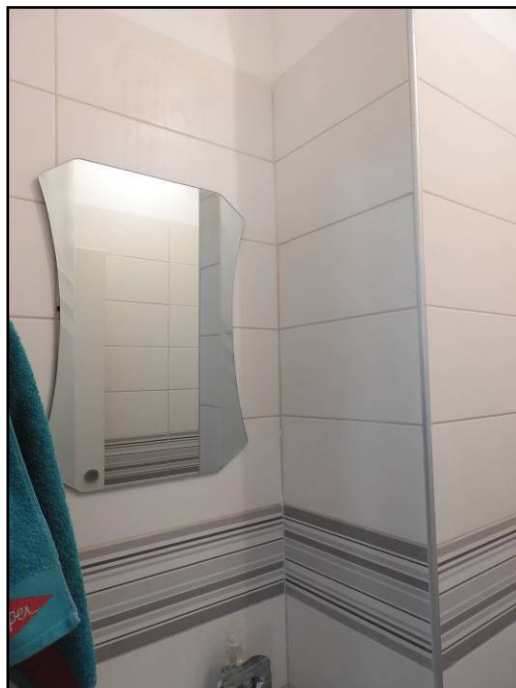
30.8 בחדרי רחצה לא בוצעו מישקי ביניים/הפרדה בפינות וליד החלונות. (עלות סעיף הזה 3800 ₪)

30.8. המומחה לא ביצע בדיקה הנדסית, לרבות פירוק אריחים, על מנת לבסס טענתו. מבדיקה

ויזואלית עולה כי בוצעו מישקי הפרדה כנדרש.
