# חוות דעת מומחה בית המשפט

ת.א. 60187-07-17

בימ"ש השלום בחדרה

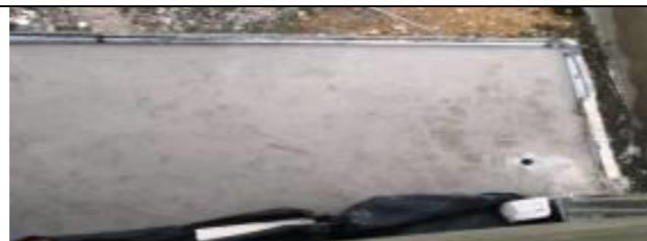
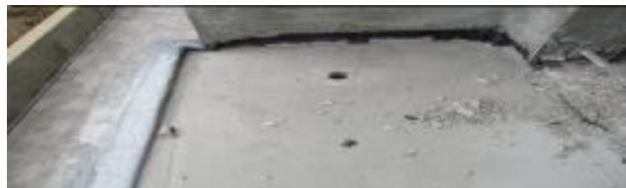
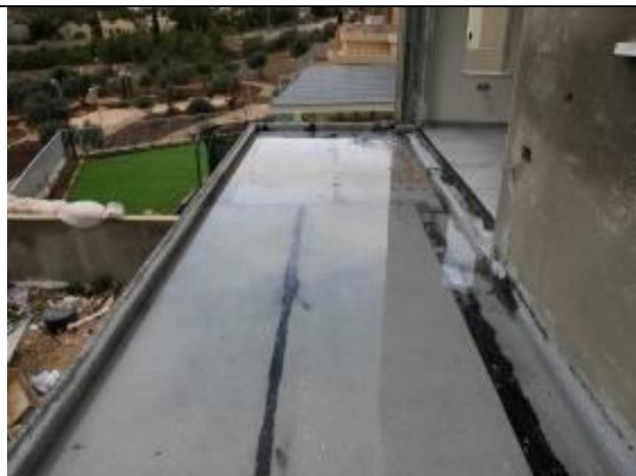
להלן במרפסת זיזית :

3.1. מרפסת אחורית:

3.1.1. לא נוצק בטון שיפועים, וחסר גובה לשם מילוי מצע ריצוף ולשם ביצוע שיפוע בריצוף.

3.1.2. עפ"י התמונות שצורפו לחוות הדעת, בעת הביקור בוצע איטום על המרפסת.

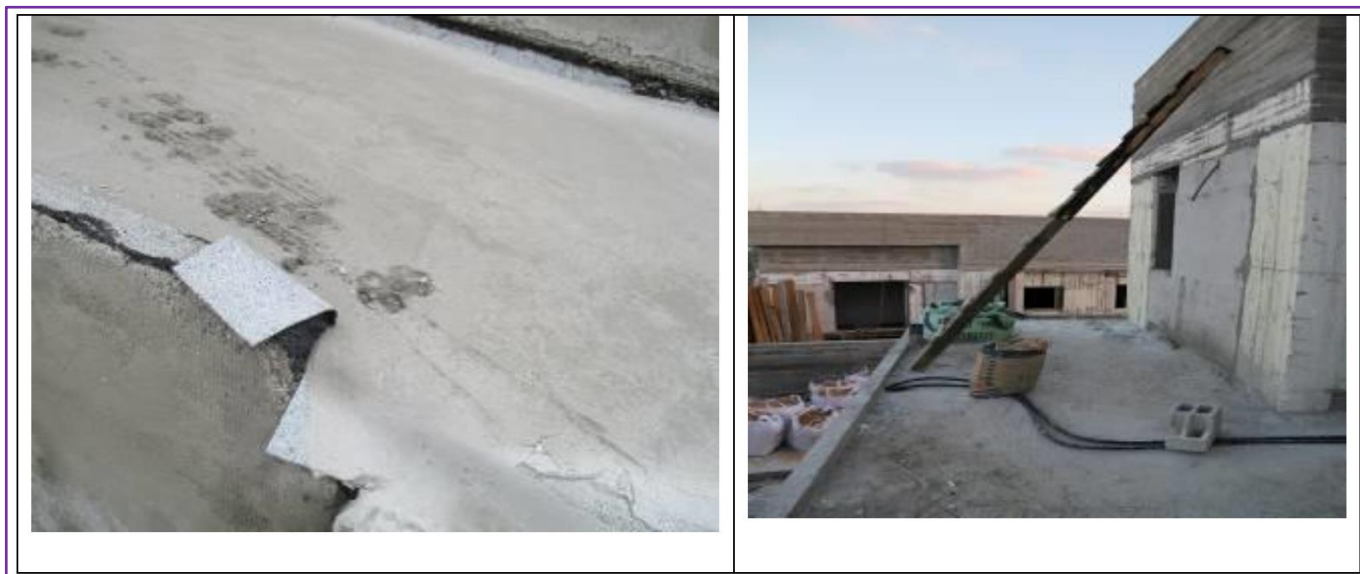
3.2. מרפסת קדמית –לטענת המומחה, בעת הביקור הונחה צנרת מים על המרפסת הקדמית, אשר מנעה

יצירת שיפועים. עפ"י התמונות שצורפו לחוות הדעת, האיטום בוצע ברשלנות ולכאורה התקלה.

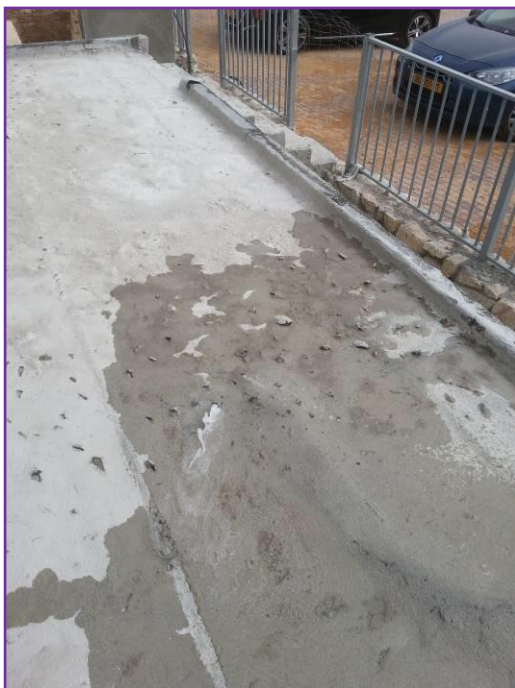
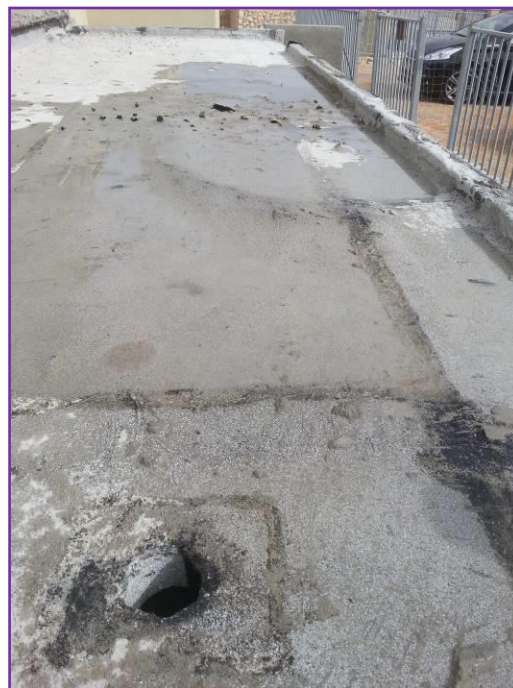
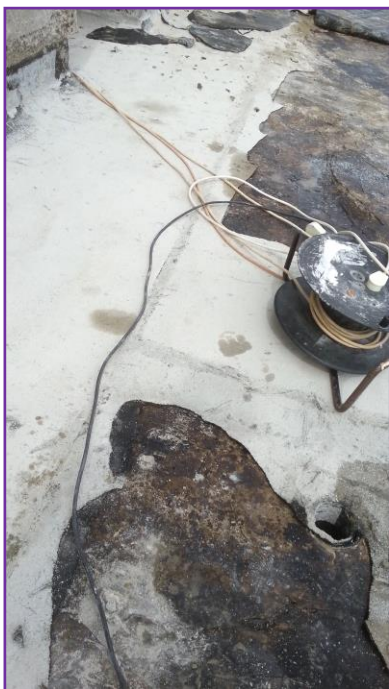
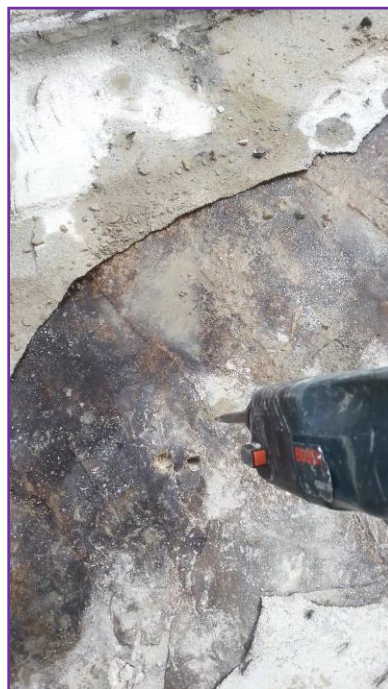
- כאמור בפרק מבוא לעיל, בוצע איטום במרפסות.
- קיימת הסכמה כי מתחת לאיטום נוצקה שכבת מדה, אולם לא בוצע בידוד טרמי.
- עפ"י ההסברים שהוצגו בעת הביקור, וכן עפ"י כתבי הטענות, לא נוצקה שכבת "בטקל" לפני האיטום, ולא נוצקה שכבת בטקל במהלך התיקונים שבוצעו ע"י התובעים.
- מוסכם כי המדה ושכבת האיטום במרפסת הקדמית פורקו.
- לטענת התובע, ובהתאם לתמונות וסרטונים שנשלחו על ידו – האיטום במרפסת הקדמית היה משופע בחתכים, התקלף בנקל והמדה תחתיו התפוררה.

- בהתייחס לתיעוד כמפורט לעיל, נראה כי היה צורך בהסרת השכבות.

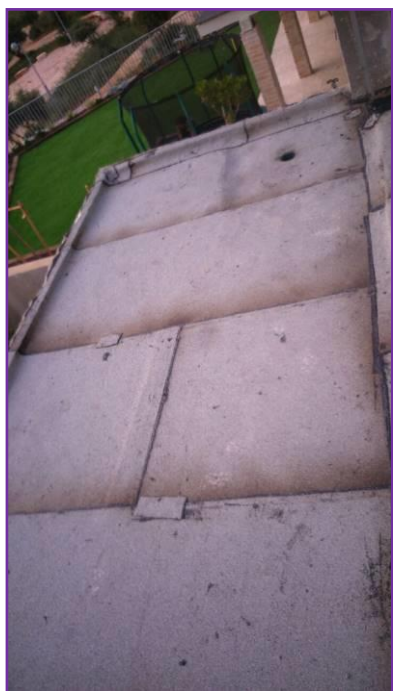
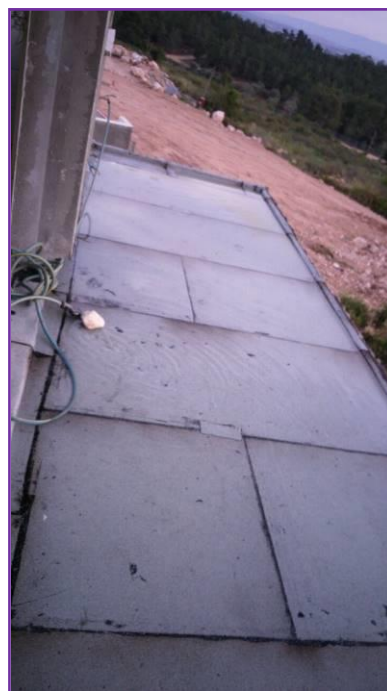
2.1.1.2 בתמונות שנשלחו ע"י התובע, נראה כי בוצע איטום במרפסת הזיזית.

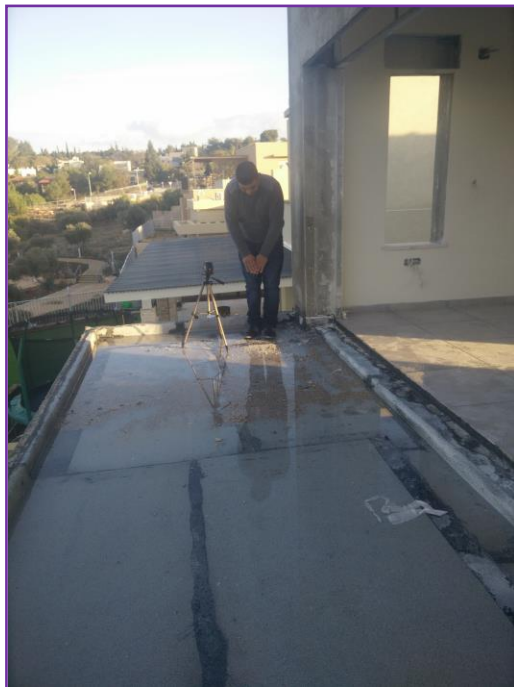
2.1.1.3 עפ"י תיעוד של הנתבע, מר שבבו, נעשתה בדיקת הצפה במרפסת הזיזית (אחורית).

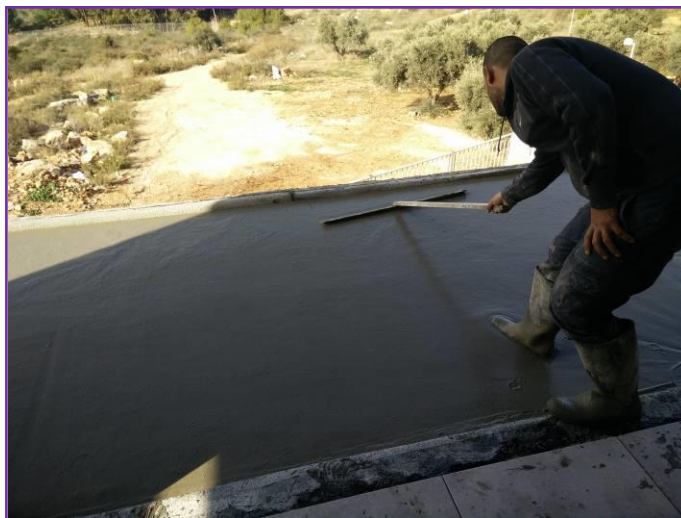
2.1.1.4 מאחר והתובע לא היה מרוצה מעבודת האיטום, נוצקה שכבת מדה נוספת על גבי האיטום במרפסת הזיזית.

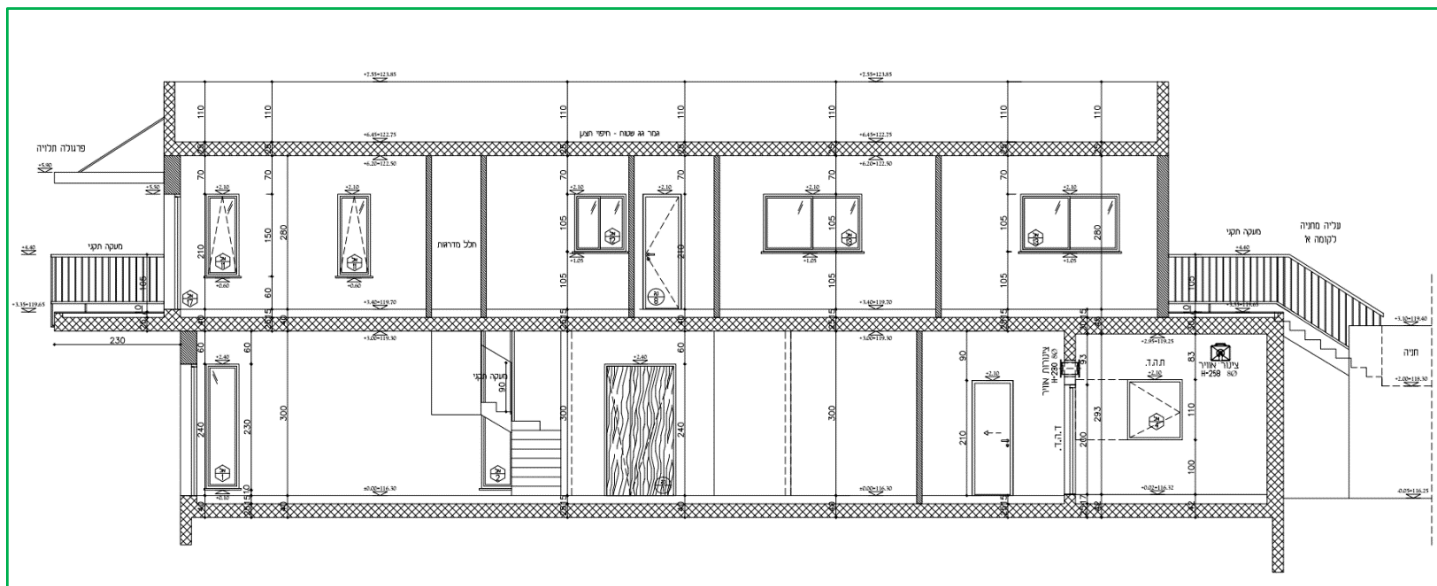
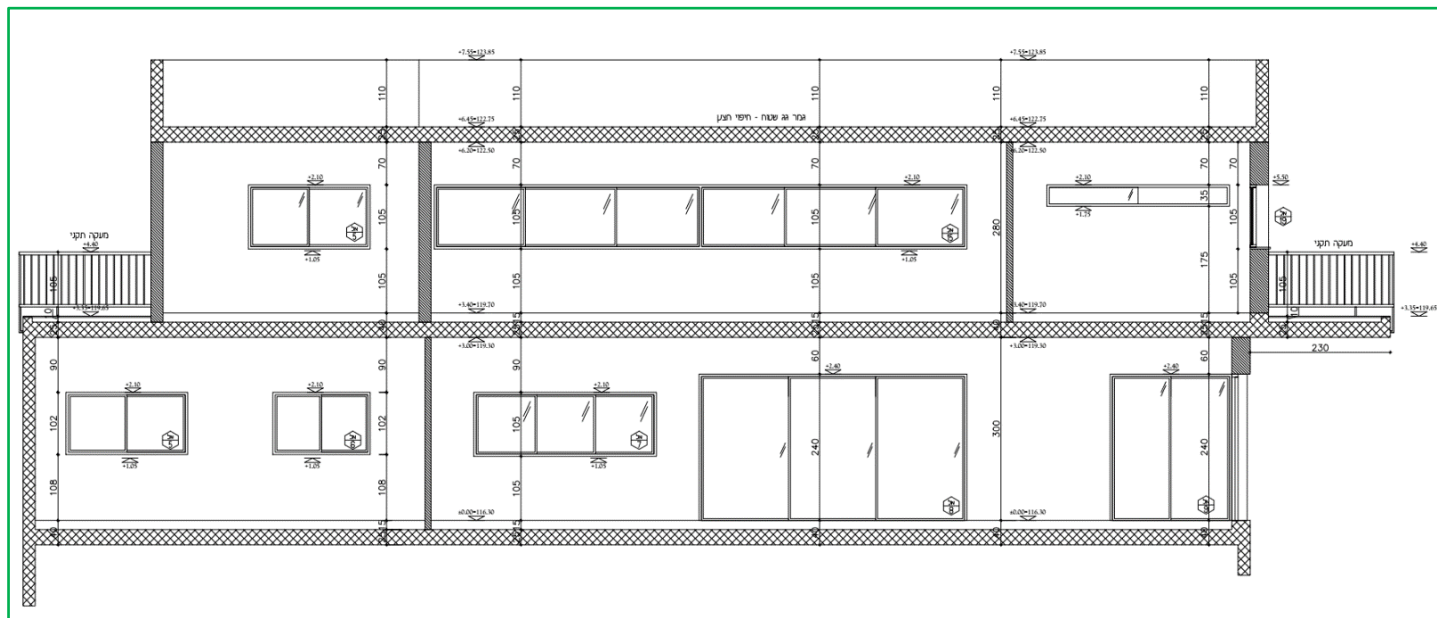
2.1.2.2 עפ"י התוכניות, לא קיימת שכבת מזה שיפועים ו/או בידוד תרמי, למרות שיש צורך

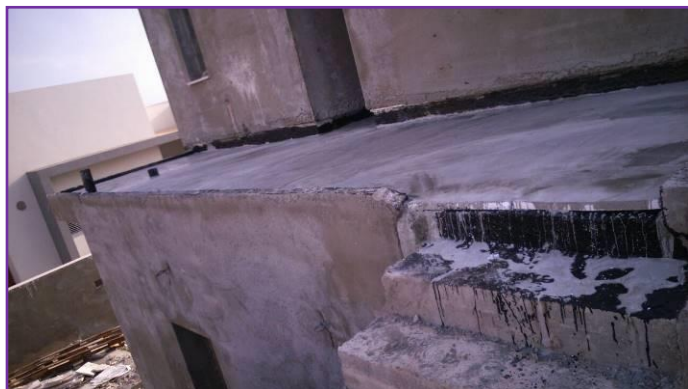
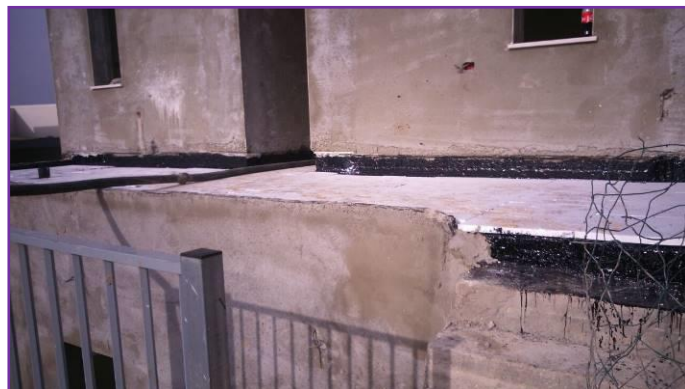
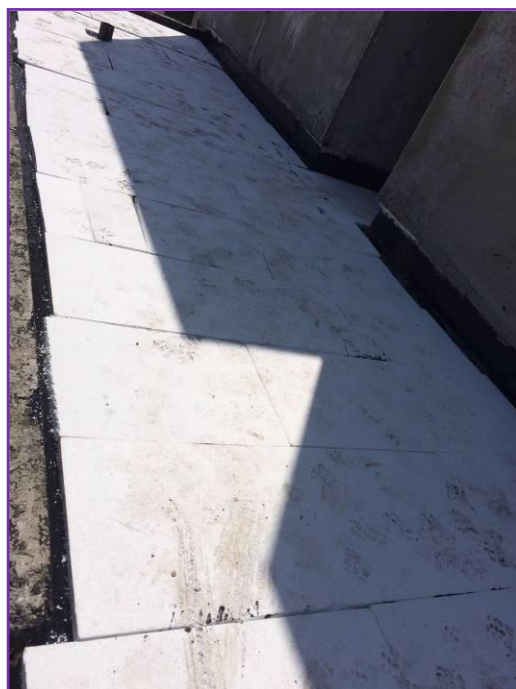
2.1.2.4 למרות האמור לעיל, בהתאם לתיעוד, התובע הניח לוחות קלקר ויצק מעליהם שכבת

מדה.

## 2.1.2.7 הערכת עלות פירוק המדה והאיטום, ביצוע בידוד תרמי ויציקת מדה:

האחריות חלה על קבלן האיטום, האדריכלית ועל המפקח, בחלקים שווים.

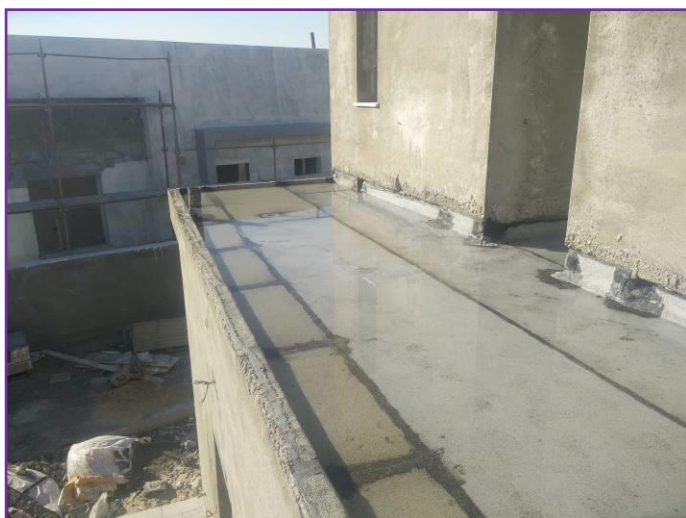
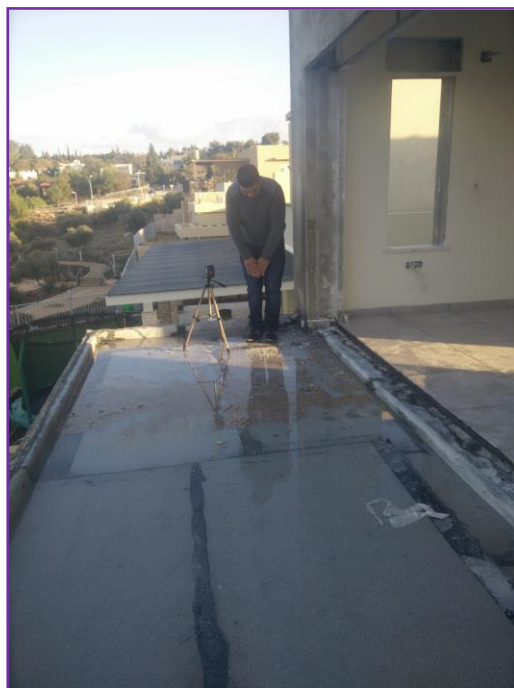
- גובה היריעות בצד הגבהות תחת הקיר נמוכות מ-22 ס"מ
- פרט האיסום על חגורת ההיקף לא תואם ת"י 1752.2 בהעדר רציפות ועיבודי פינות למניעת כיסוף יריעות.
- לא בוצע פרט איטום קולט תקני – נעדר פרט צווארון וריתוך.

2.1.3 בהתייחס לתמונות שצולמו לפני עבודות הפירוק, נראה כי בוצע איטום בהיקף המרפסות ועל

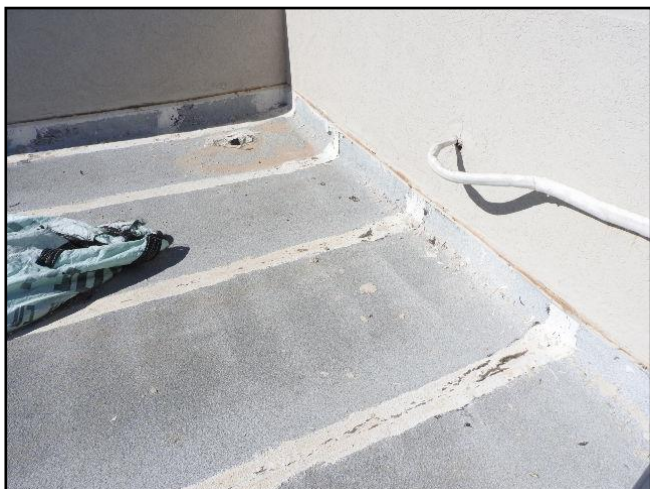
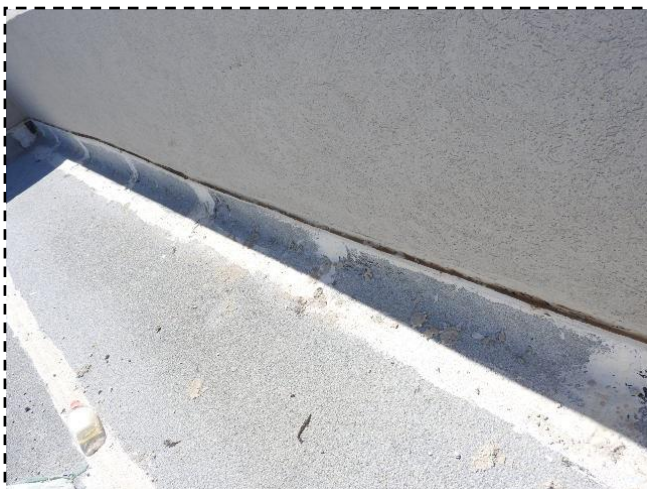
2.2.1 לא הותקנו פרטי קצה בהיקף מערכת האיטום בגג.  
1-חסרים יריעות חיזוק בהיקף.

### 2.2.1 הורכבו יריעות.

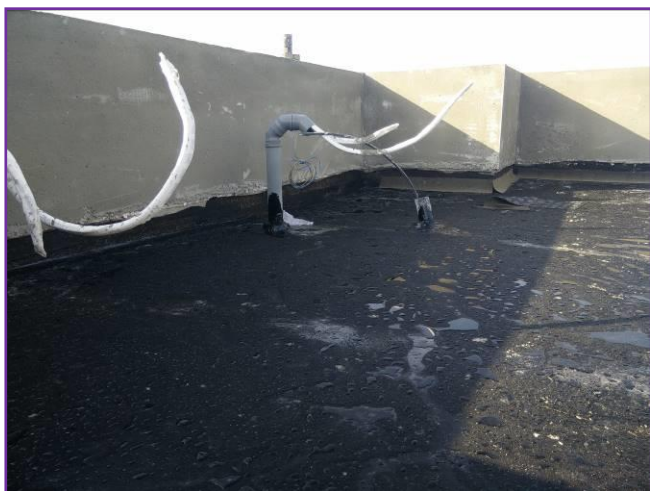
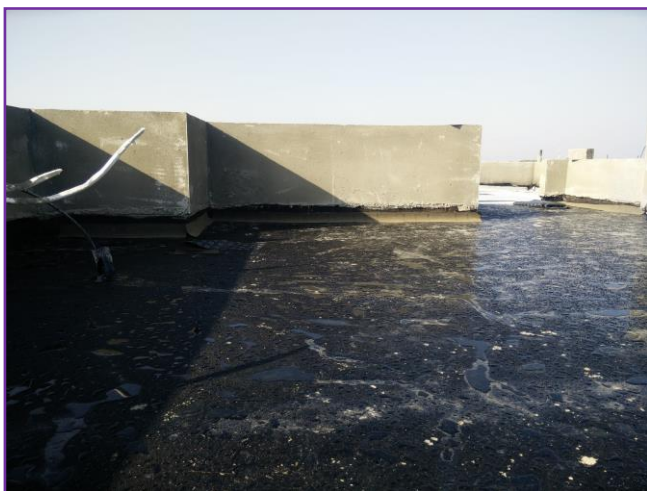
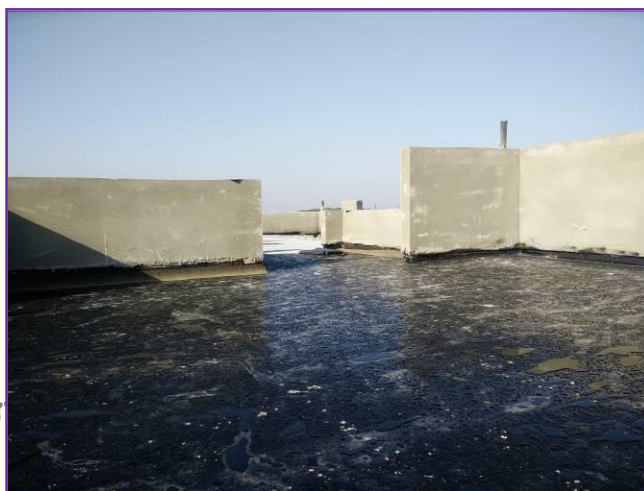
עפ"י תיעוד, בוצעו יריעות כפולות במפגש התקרה והקירות.

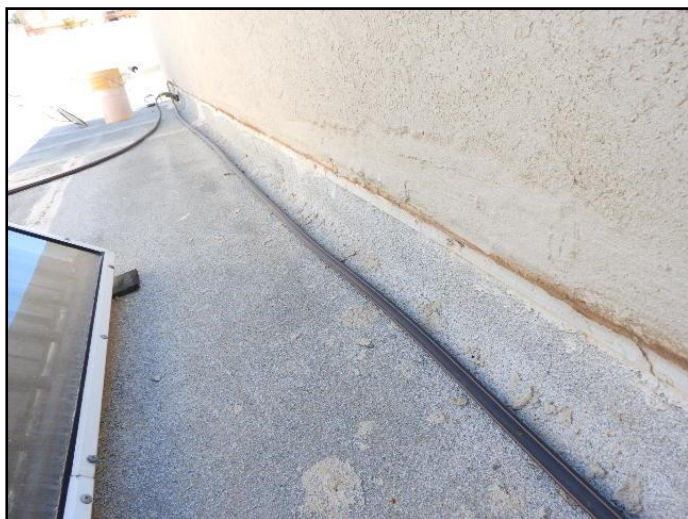
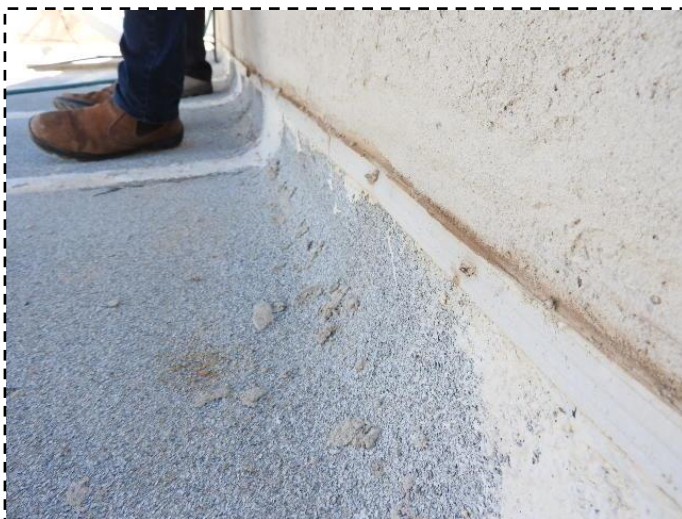
גובה צד ההגבהות נמוך מהנדרש בתקן 1752 נמדדו גבהים נמוכים בחלק מהמקומות 8-12 ס"מ בלבד במקום 20-22 ס"מ.

לאורך הקיר הדרומי, האיטום בגובה 15 ס"מ בלבד.

**דרוש: גירוד הטיח והגבהת האיטום.**

עלות: 2,000 ₪ - באחריות קבלן האיטום והמפקח.

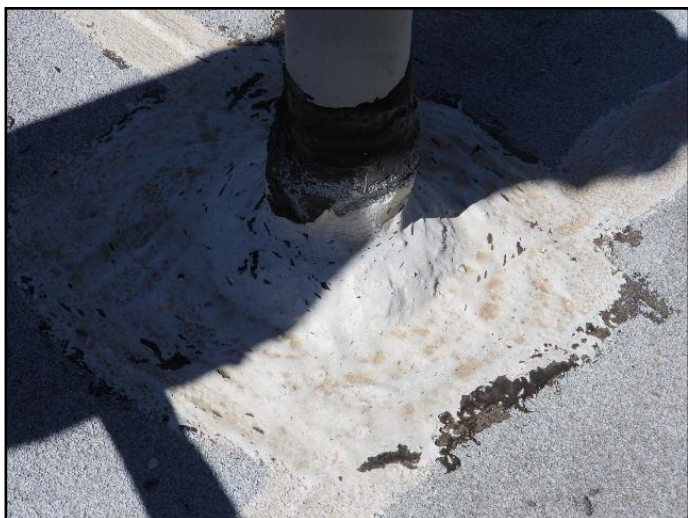
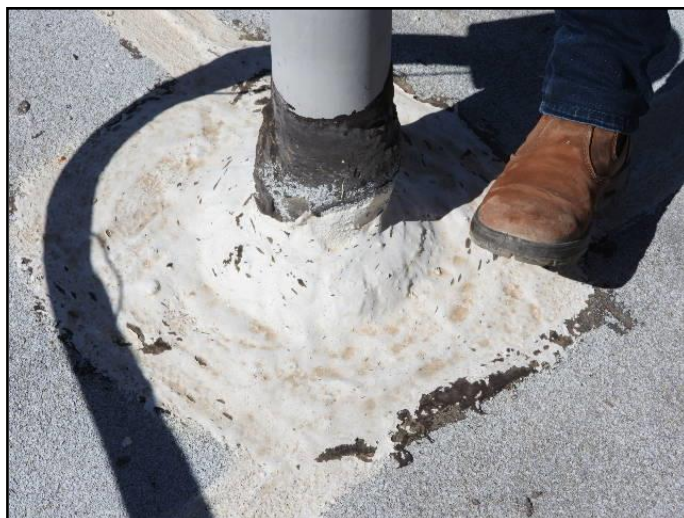
1. בבסיס חדירות צנרת מיזוג לא נוצקו בסיסי בטון (קוביות בטון) טרם האיטום כהכנה

למערכת האיטום בהתאם למפרט האיטום שהוצג והצנרת ללא הגנות UV.

2.2.2 האיטום נעשה ישירות על גבי צנרת הפלסטיק, ולאחר מכן בוצעה העגלה.

**דרוש: ביצוע יציקה נוספת וביצוע איטום.**

עלות: 1,000 ש"ח - באחריות קבלן האיטום והמפקח.

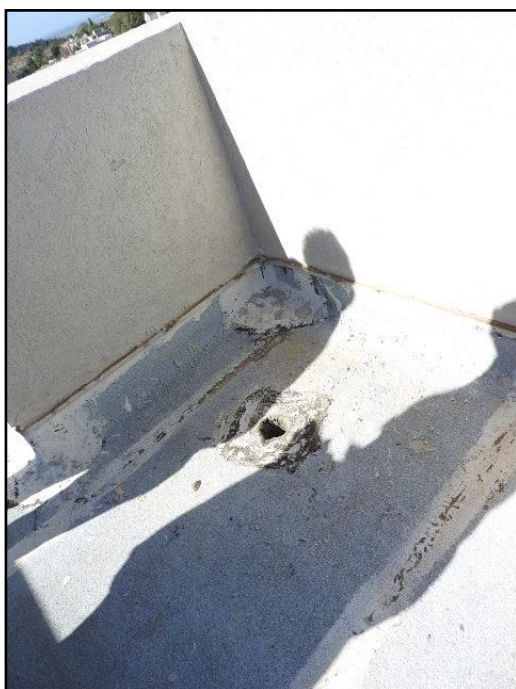
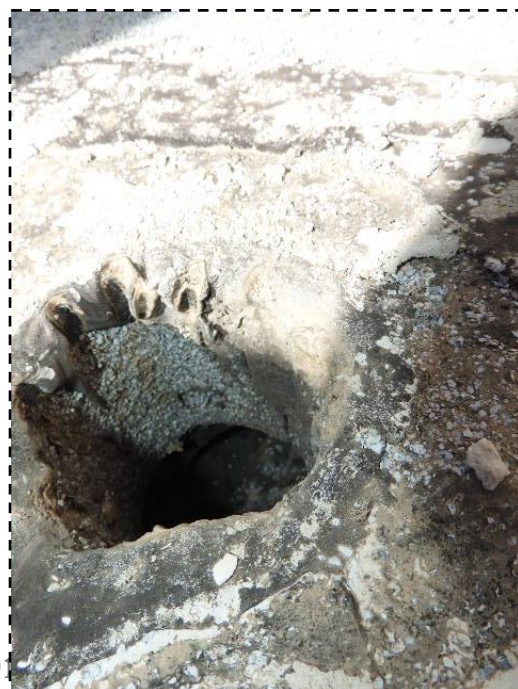
2. פרטי קולטי מי הגשמים ללא פרט חרושתי(ליקוי זהה למרפסות) בניגוד לת"י 1752

בוצע איטום ביריעה ולא שרוול. לא קיים ליקוי בביצוע פרט זה.

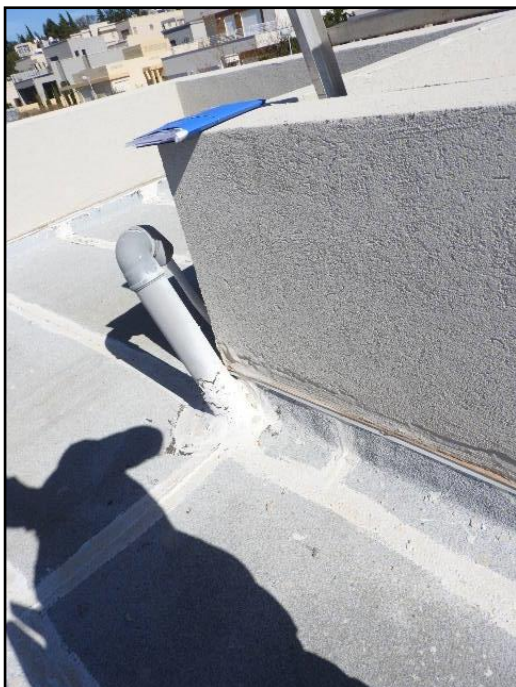
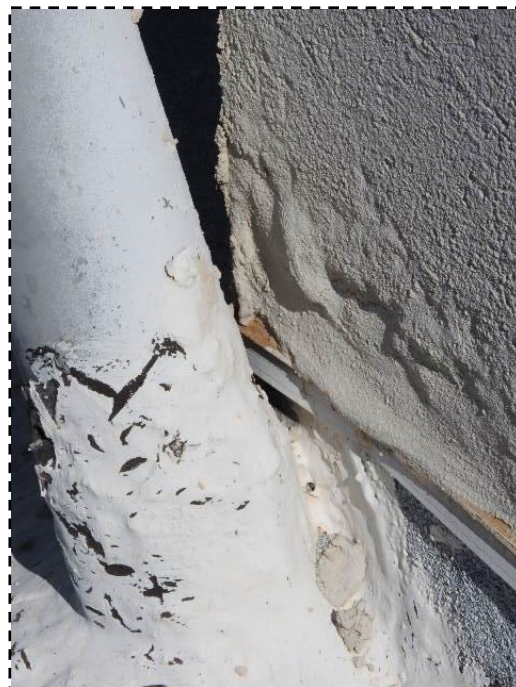
3- בחלק מהיקף יציאות צנרת במעקות ובצמידות להם, חסרים איטומי היקף/קוביות בטון כהגבהות.

הוכנס מילוי במרווח בין הצינור לבין הקיר, אשר נאטם.

בעת הביקור, הוסכם כי לא קיימת חדירת מים מהגג, ולכן אין הצדקה לבצע תיקון ו/או פירוק הבטון.

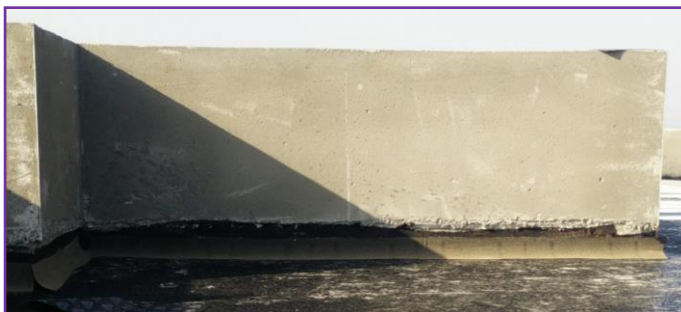
-לא הורכבו פינות טיח בפאות פנימיות בגג בניגוד למפרט.

-כיסויי טיח חסר במעקות הגג-על פי צלילות הבולקים – לא יושמה שכבת הרבצה צמנטית טרם יישום טיח (תידרש השלמת אטימה)

עפ"י התייעוד, הותקנו פינות טיח.
