# חוות דעת מומחה בית המשפט

ת.א. 39801-12-16

1. על פי החלטתו של בית משפט השלום בחיפה, בפני כבוד השופטת איילת הוך-טל, התמניתי לשמש מומחה בת.א. 39801-12-16, שקור ריאד ואח' נ' מירית הנדסה בע"מ, בעניין ליקויי בניה הקיימים לכאורה בדירת התובעים ברח' ירמיהו הלפרין 2, חיפה.

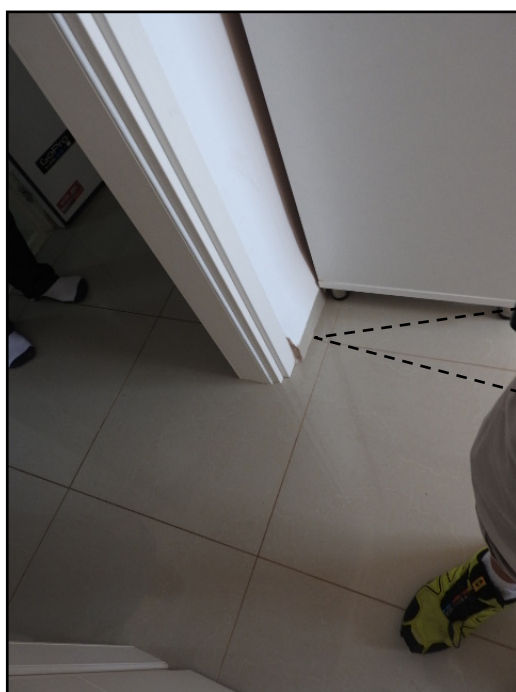
**רמת גימור הטיח מעל פנלים – רמת**  
 גימור הטיח מעל הפנלים בכל הדירה  
 נעשתה בצורה לא מקצועית. ניתן לראות  
 את המעבר בין האזורים לשונים לגובה  
 הקיר. נדרש גירוד יסודי ויישור הטיח.

1.1 הטיח מעל הפנלים בוצע ברמת גימור טובה. חדר שינה סמוך לסלון: פנל בולט מהקיר.

בוצעה העגלה מעל הפנלים כמקובל, למעט במספר מקומות, חדר שינה – סטייה בהנחת

פנל.

חדר שינה הורים: פנל שקוע סמוך לחדר הרחצה.

דרוש: פירוק הפנלים והרכבתם, תיקון טיח וצבע.

עלות: 1,000 ₪.

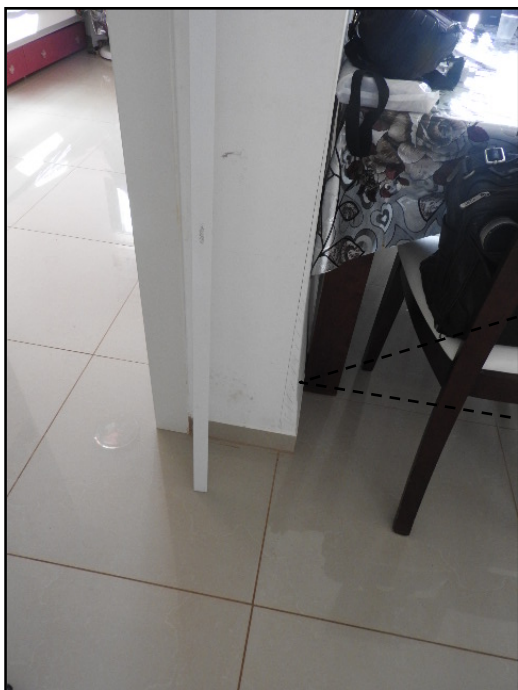
להלן דוגמא לעובי טיח משתנה (לגובה של 70 ס"מ!!!) מעל הפנלים בפינת הקירות שבין הסלון למסדרון

1.2 גימור טיח מעט בולט במפגש הקירות בין הסלון לפרוזדור.

דרוש: חציבה מקומית, החלפת פנלים, תיקון שפכטל וצבע.

עלות: 300 ₪.

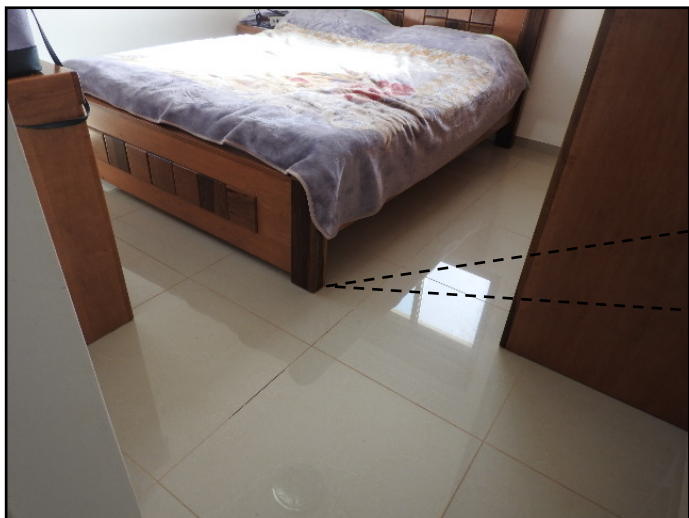
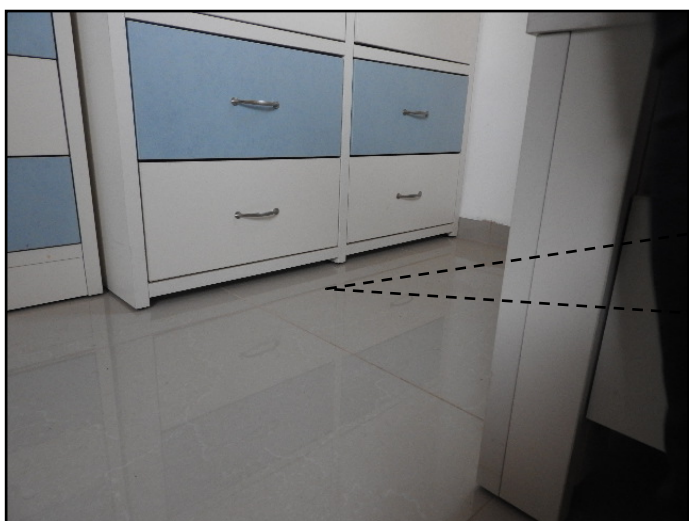
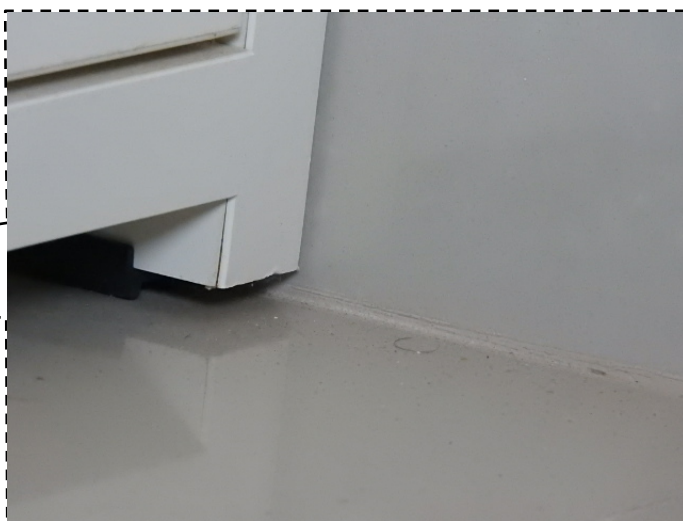
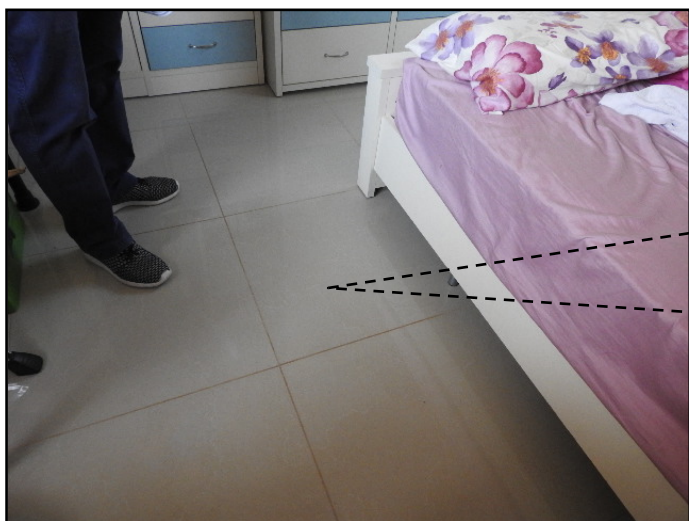
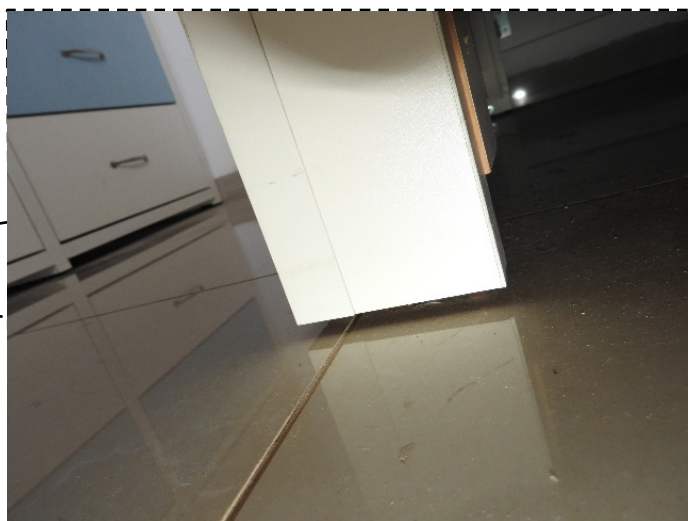
**אריחים לא יציבים – במספר אזורים בדירה (חדרי שינה, סלון ופינת אוכל) ניתן להרגיש בתזוזה אנכית של האריחים. באותם מקומות ניתן לשמוע שקיימים חללים בפינות של האריחים. קיים חשש סביר לביצוע לא תקין של המילוי מתחת. יש לפרק אריחים אלו ולבצע מילוי מחדש.**

1.5 לטענת התובע, במס' רב של מקומות, האריחים אינם מודבקים למצע ומתנדנדים בעת דריכה עליהם.

לא נמצאו סימנים המעידים על הימצאות חללים מתחת לריצוף הקרמיקה, כגון סדקים במישקים, שברים בפינות, שקיעות, הפרשי מפלסים בין אריחים סמוכים או התנדנדות אריחים.

גם בבדיקת הקשה על פני אריחים למרות חוסר אמינותה של בדיקה מסוג זה, לא נמצאו הדי חללים. בדריכה ובניסיון שליפה עם ואקום ("פומפה") האריחים נותרו במקומם. לא ניתן להוכיח חד-משמעית שלא קיימים חללים בתשתית ו/או הידבקות לקויה, ללא פתיחת אריחים ובדיקת תשתית זו.

האריחים עליהם מונחים כורסאות, ספות, מיטות וכד' אינם סדוקים, למרות העומס עליהם.

לא נצפו סדקים ו/או שברים מתחת לרגלי המיטות במיקום בו קיים עומס נקודתי.

1. לא נמצאו אריחים מנותקים.
2. בעת דריכה/הקשה נשמע קול "המום".
3. על מנת לקבוע כי קיימת בעיה בתשתית הריצוף, נדרשת בדיקה הנדסית כגון בדיקת שליפה על ידי מעבדה מוסמכת.
4. אם יוכח כי קיימת בעיה בריצוף, ניתן להחליפו.

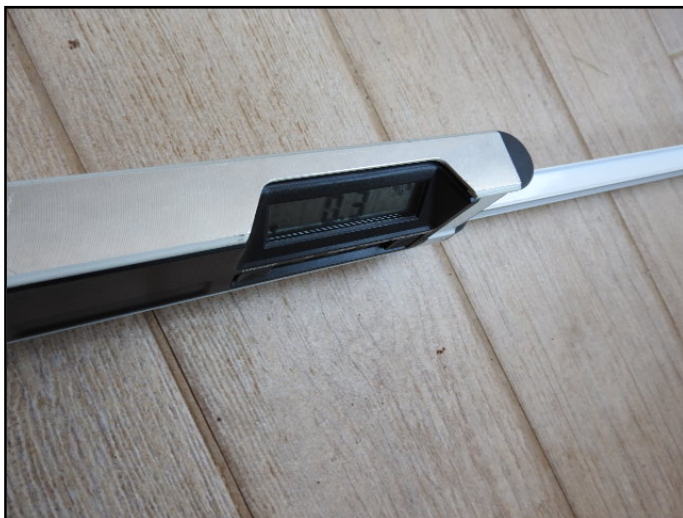
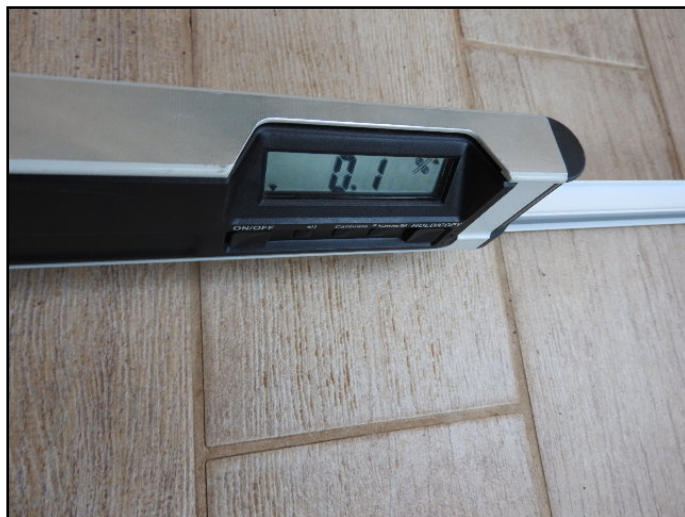
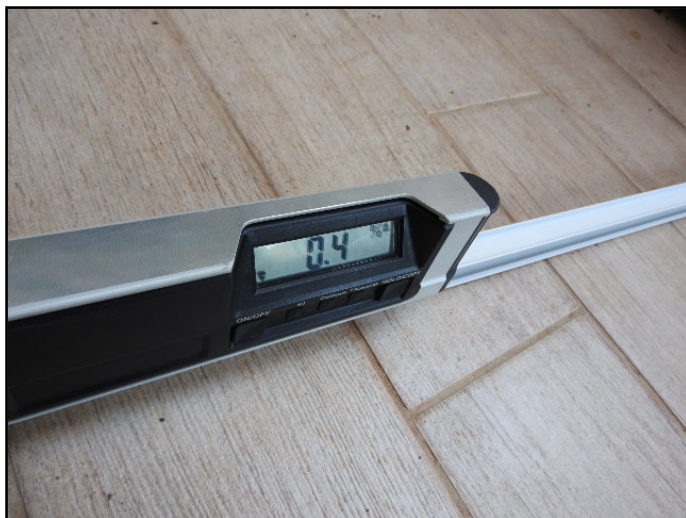
**ניקוז המים באזור הגשר נמוך מ-1%  
תצלום תקריב בשורה הבאה.**

1.7 שיפוע השביל מתון בניגוד לדרישות התקן על פיו השיפוע חייב להיות גדול מ-1%.

**דרוש: פירוק הריצוף וריצוף השביל בשיפוע תקין.**

עלות: 2,500 ₪.

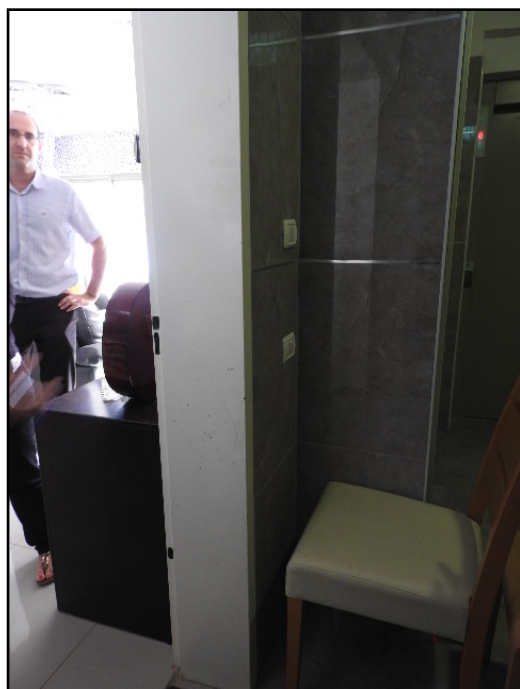
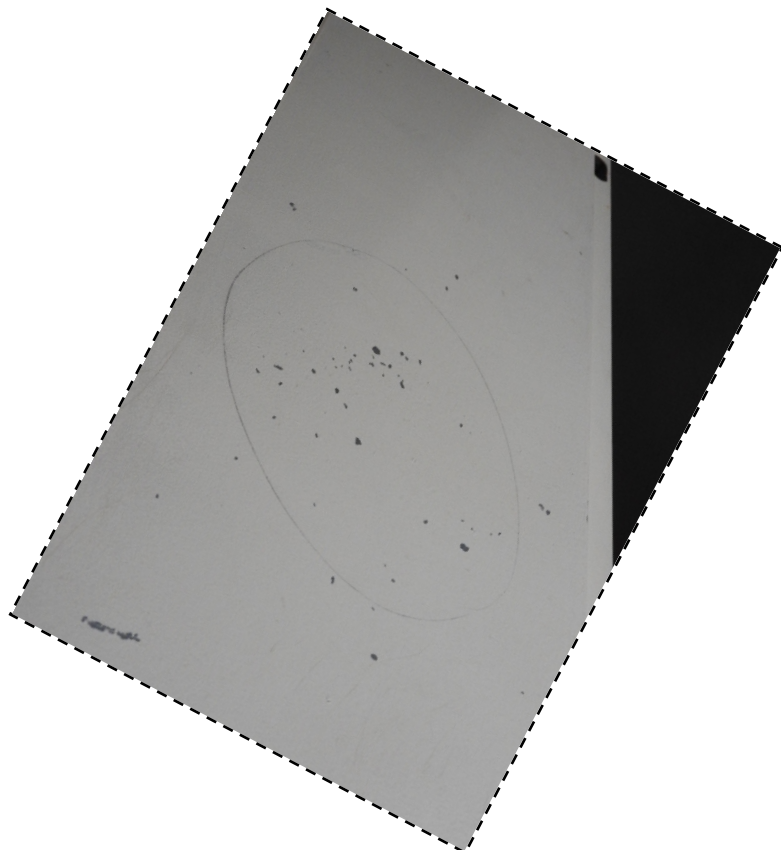
**צביעת משקוף פלדה – יש להשלים**  
צבע בהיקף המשקוף.

2.1 נצפו מס' פגמים במשקוף, הטענה לליקוי אינה מצוינת בפרוטוקול המסירה.

**דרוש: צביעת המשקוף.**

עלות: 120 ₪.

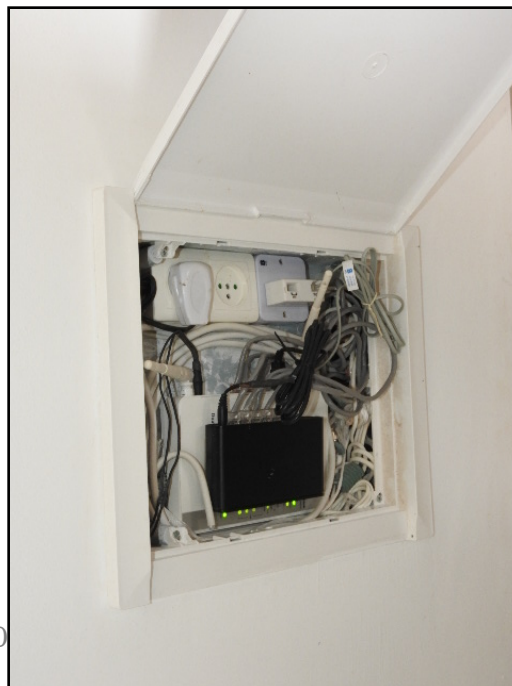
**לוח תקשורת - יש להשלים בלוח זה שקע חשמל על פי הנדרש במפרט/בתוכנית החשמל. תקף עבור כל דירה שקיבלה היתר בניה החל מ-2010/06.**

2.5 הותקנו מערכות תקשורת. לא קיים ליקוי.

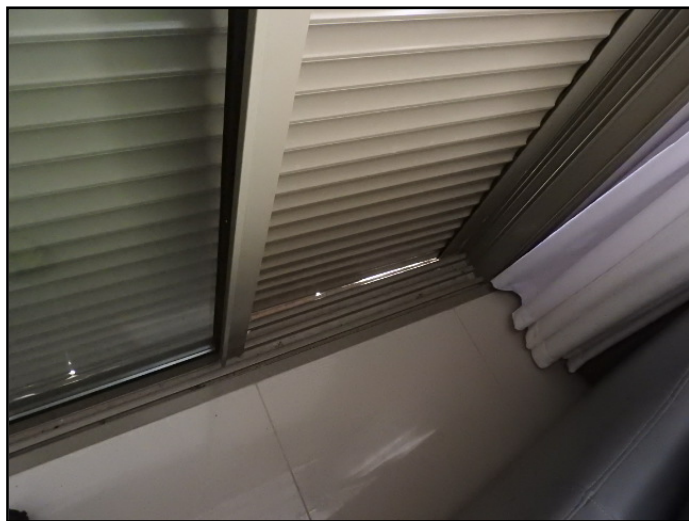
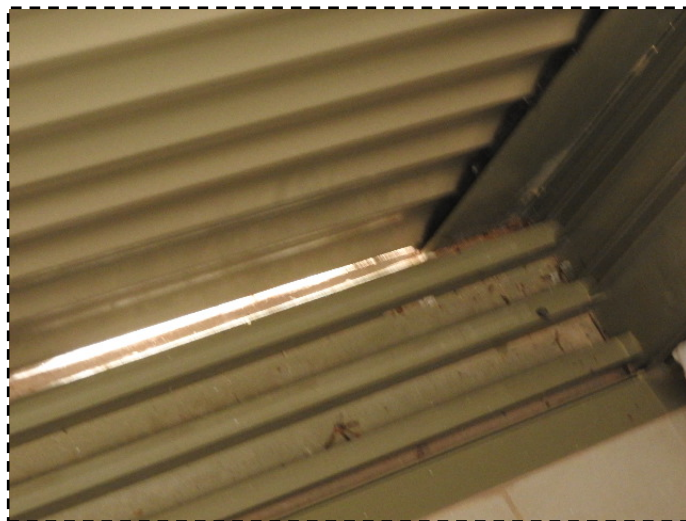
בתמונה רואים את תחתית תריס וויטרינה בסלון לאחר סגירה סופית. ניתן לראות שקיימת חדירה של אור מבחוץ כתוצאה מאריח בולט במרפסת. יש לפרק האריח (במסגרת תיקוני שיפוץ ניקוז במרפסת) ולרצפו מחדש.

3.3 "חריץ אור" מקומי בפינת התריס.

**דרוש: פירוק אריח והרכבת חדש.**

עלות: 50 ₪.

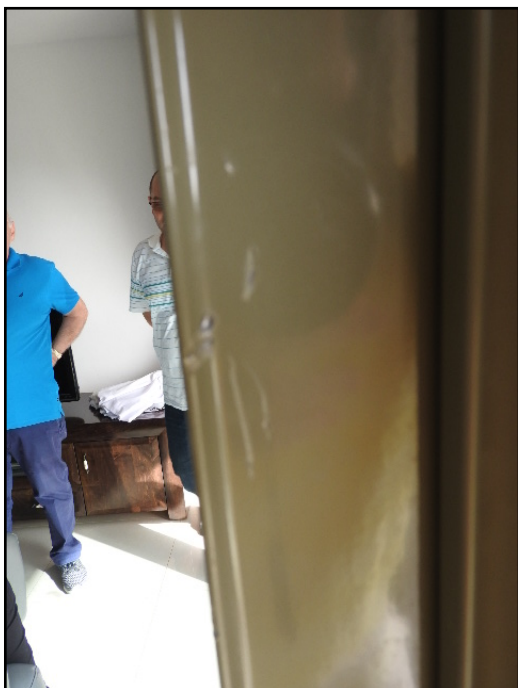
**פרופיל חלון/וויטרינה סלון - קיימות**  
פגיעות בפרופיל הנ"ל יש לתקן / להחליף  
הרכיב הפגום.

3.4 אותרה פגיעה בפרופיל אנכי. הטענה לא צוינה בפרוטוקול המסירה

עלות החלפת פרופיל 250 ₪ (לשיקול כבוד בית המשפט).

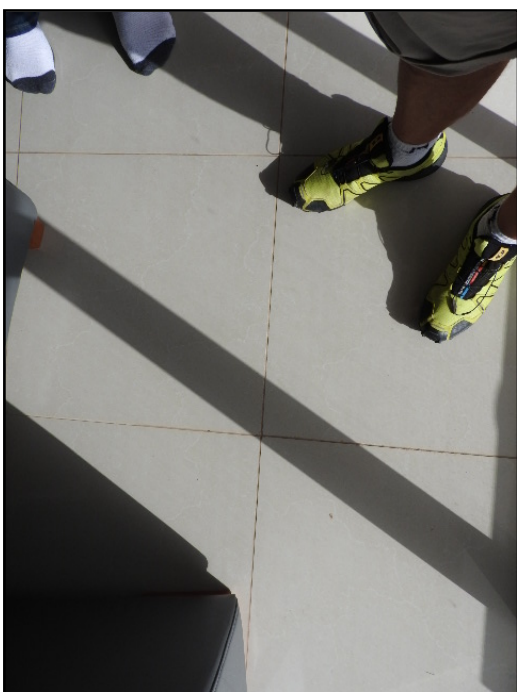
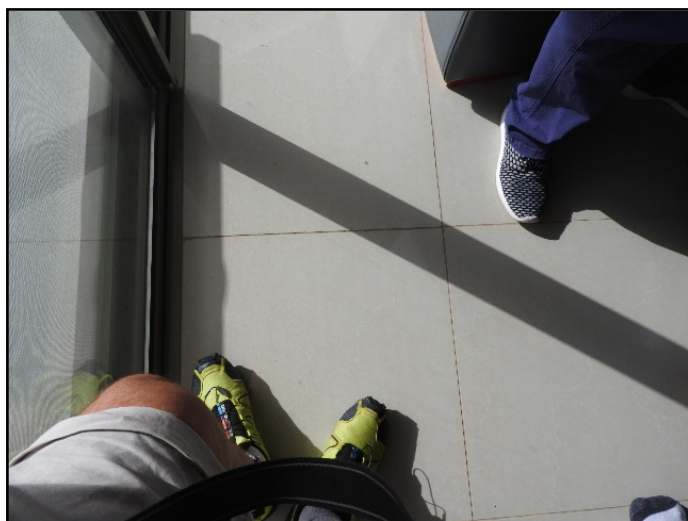
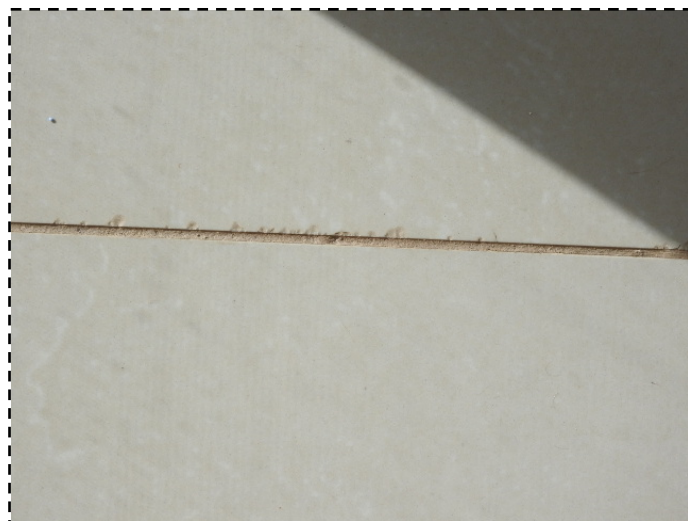
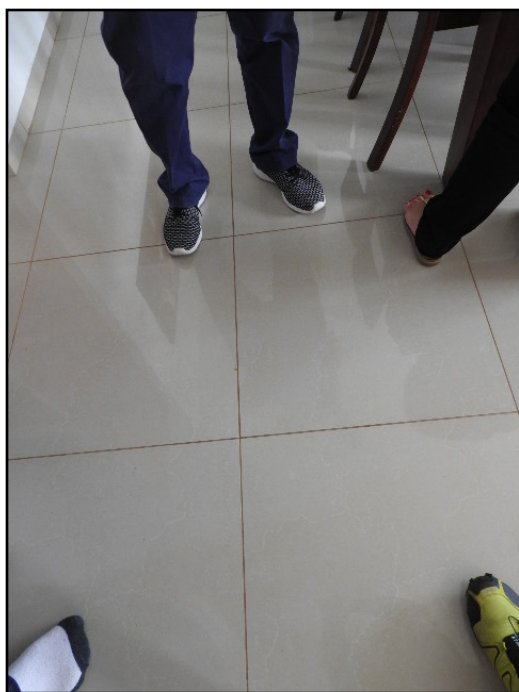
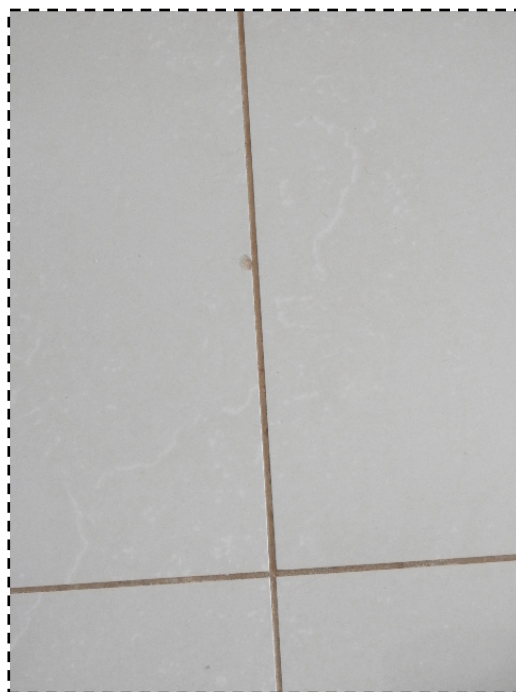
**ריצוף פגום - יש להחליף אריחי**  
ריצוף פגומים. ראו מיקומם לפי  
הטבלה הנ"ל:

3.6 אותרו 4 מרצפות עם שברים משמאל לוויטרינה. הטענה לאריחים עם שברים לא צוינה בפרוטוקול המסירה.

עלות החלפת האריחים באריחי רזרבה 300 ש"ח (לשיקול כבוד בית המשפט).

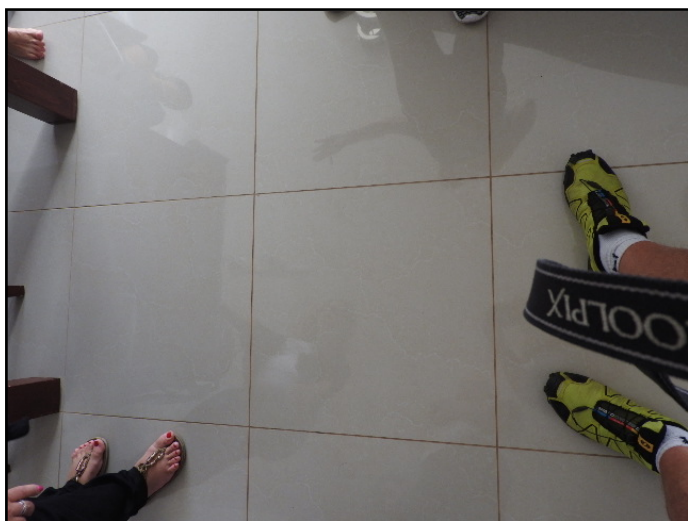
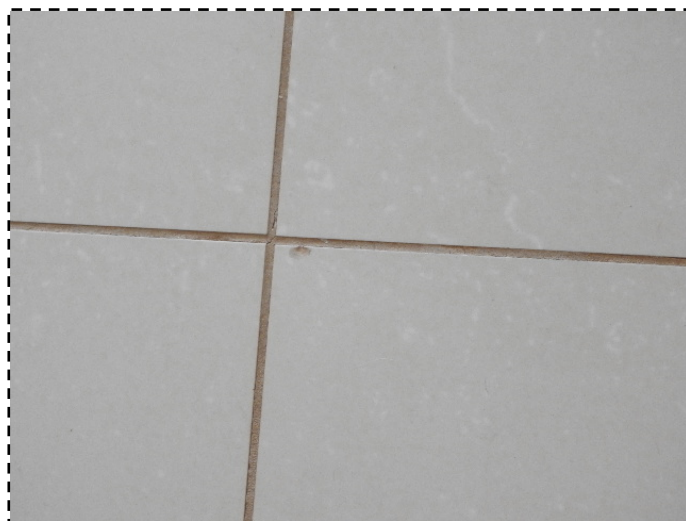
3.7 שני אריחים בכניסה עם פגיעה מכנית.

עלות החלפת האריחים באריחי רזרבה 300 ש" (לשיקול כבוד בית המשפט).

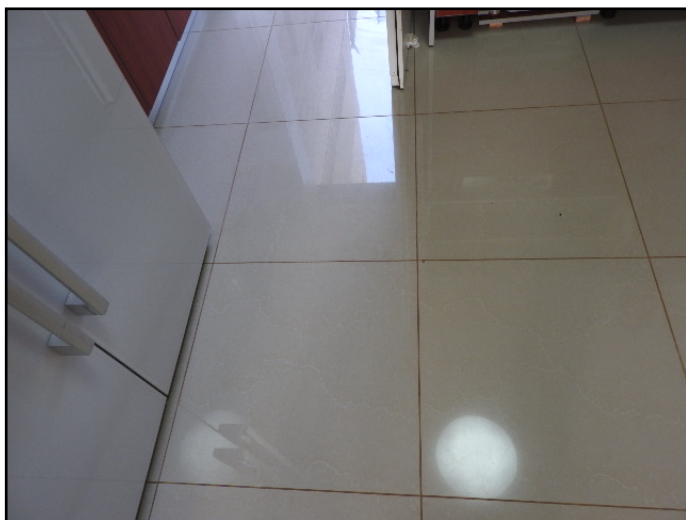
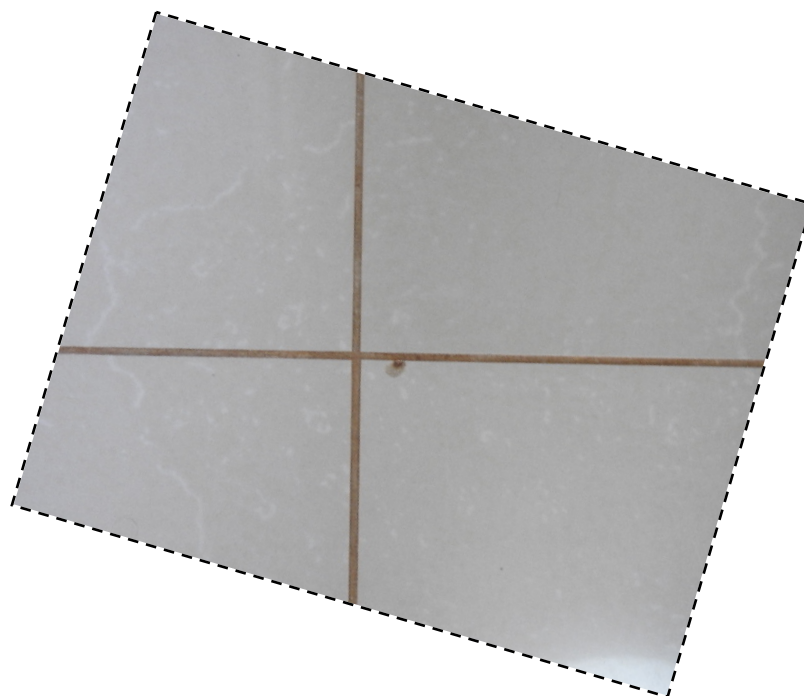
3.8 נצפו שני אריחים עם שברים מכניים על פניהם. הדייר מאשר כי הפגיעות חדשות, אשר

אינן מופיעות בחוות הדעת.

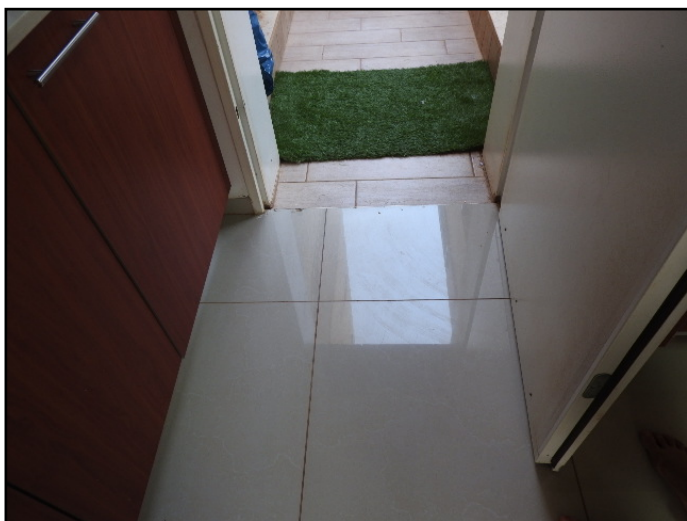
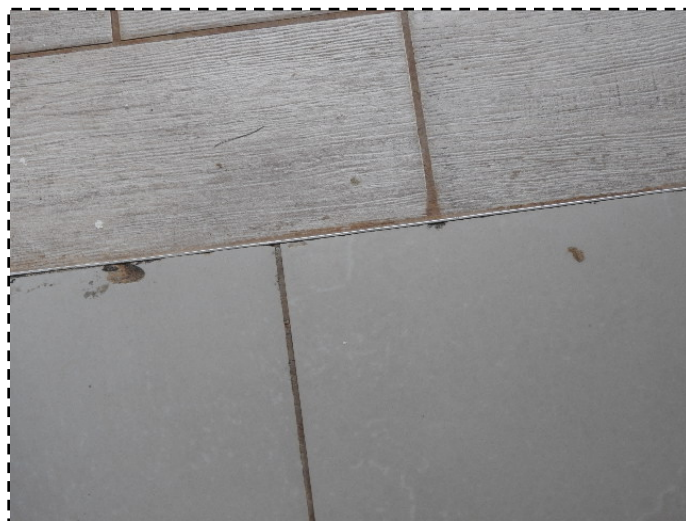
3.9 מטבח – אותר אריח עם פגיעה מכנית על פניו סמוך למקרר – הליקוי אינו מצוין

בפרוטוקול המסירה.

עלות החלפת האריח 100 ש"ח (לשיקול כבוד בית המשפט).

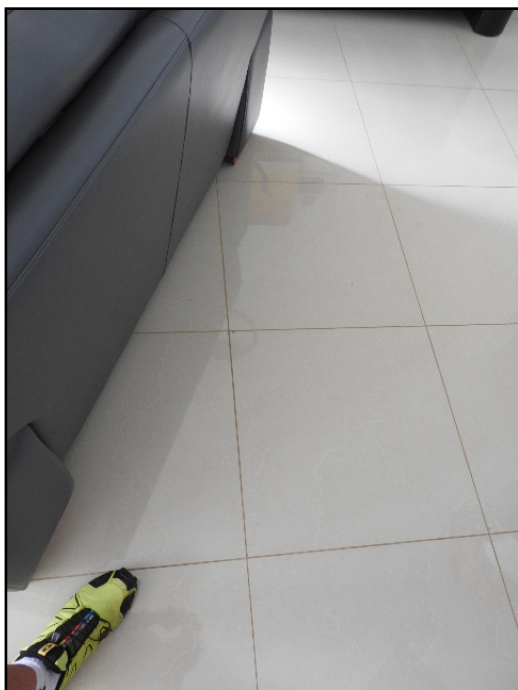
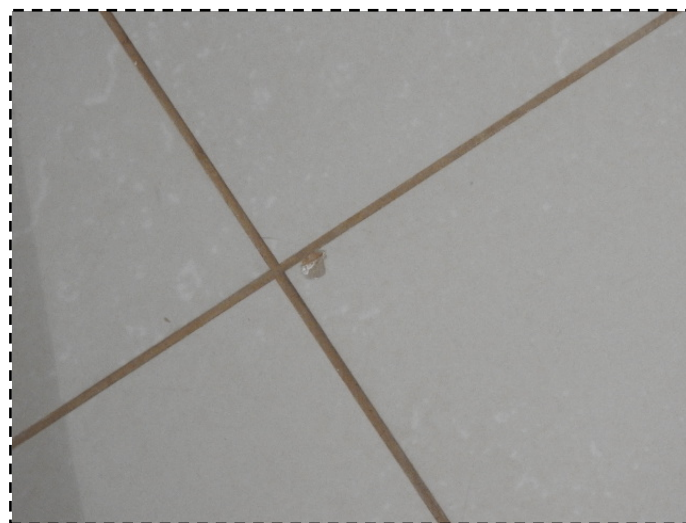
3.10 אריח עם שבר סמוך ליציאה לגינה – אינו מופיע בחוות הדעת מטעם התובעים.

לא אותר אריח בשורה 12 כנטען.

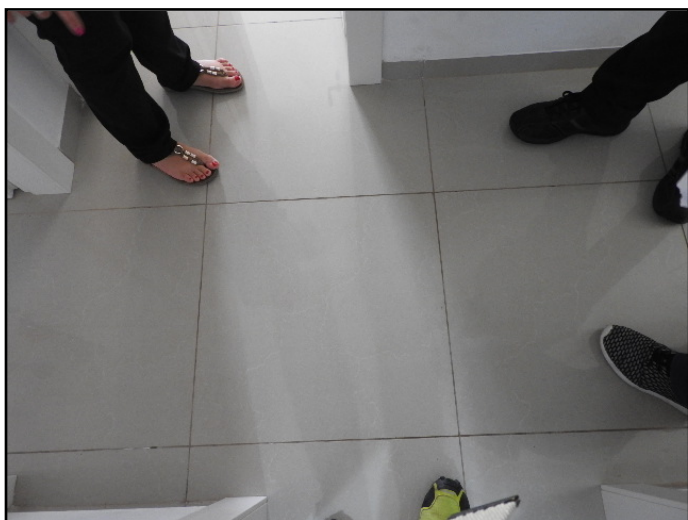
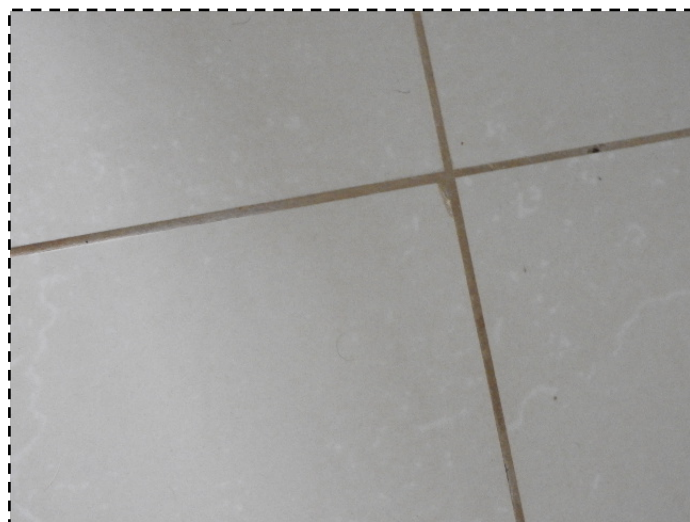
אריח פגום להחלפה בכניסה לחדר הורים

4.2 אותר אריח פגום עם שבר בפאתו. הטענה אינה מצוינת בפרוטוקול המסירה.

עלות החלפת אריח 100 ש"ח (לשיקול כבוד בית המשפט).

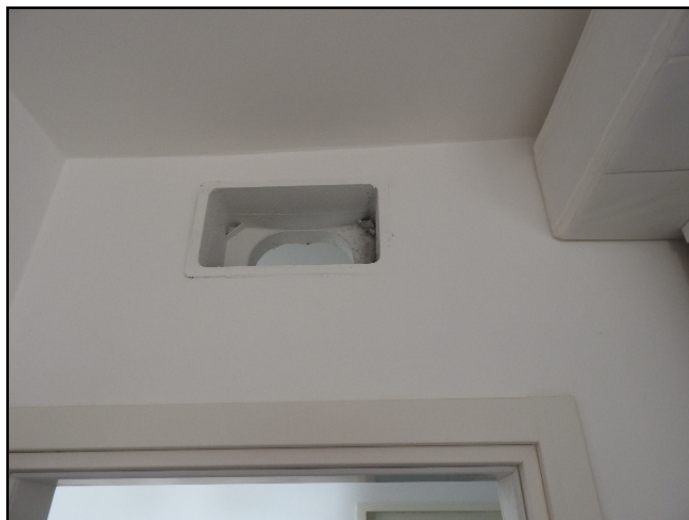
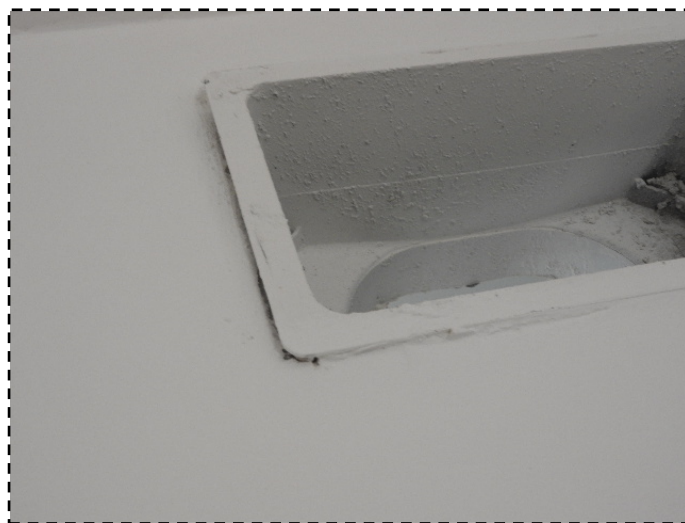
**פתחים בקיר -** גימור לא נאה, חיתוכים לא ישרים – נדרש תיקון והשלמות שפכטל וצבע.

5.4 בוצעו פתחים.

לאחר הרכבת המזגן יורכבו מכסים והלבשות.

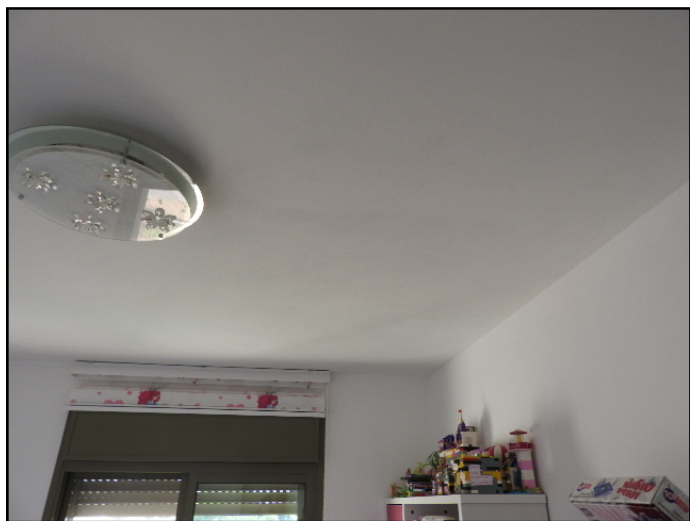
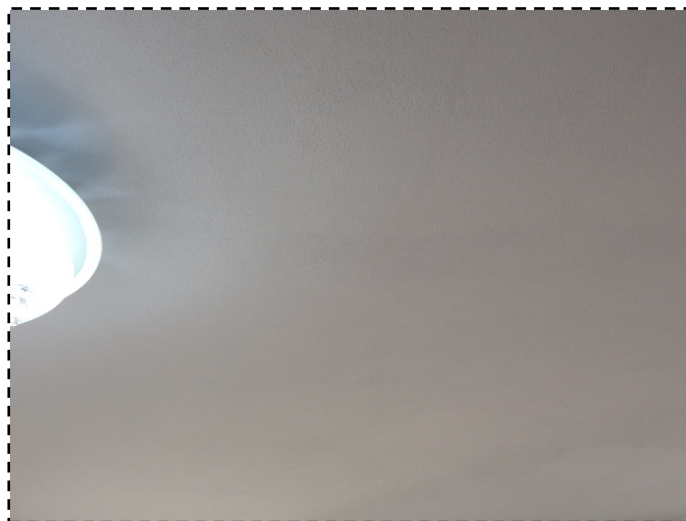
יש לחדש את צבע התקרה בחדר זה

5.5 דרוש: צביעה נוספת של התקרה.

עלות: 400 ₪.

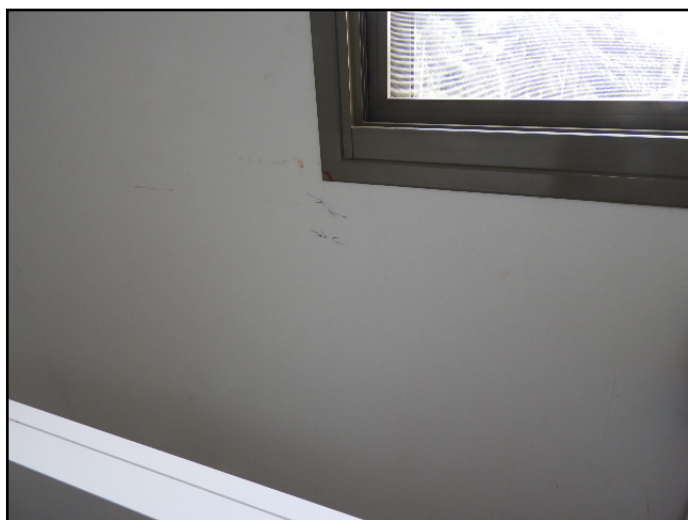
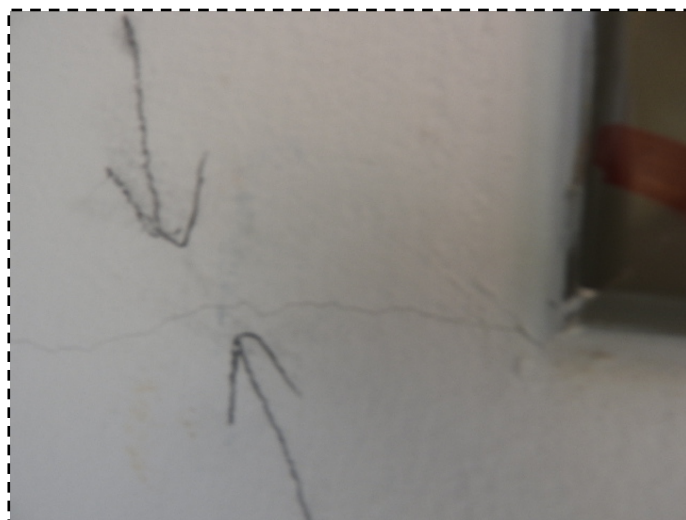
1. סדק נימי - בתחתית החלון משמאל.

5.6 אותר סדק נימי.

דרוש: תיקון שפכטל וצבע.

עלות: 200 ₪.

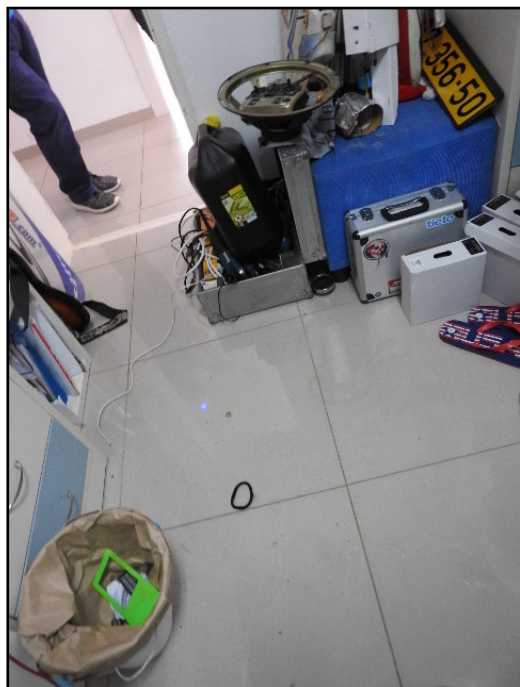
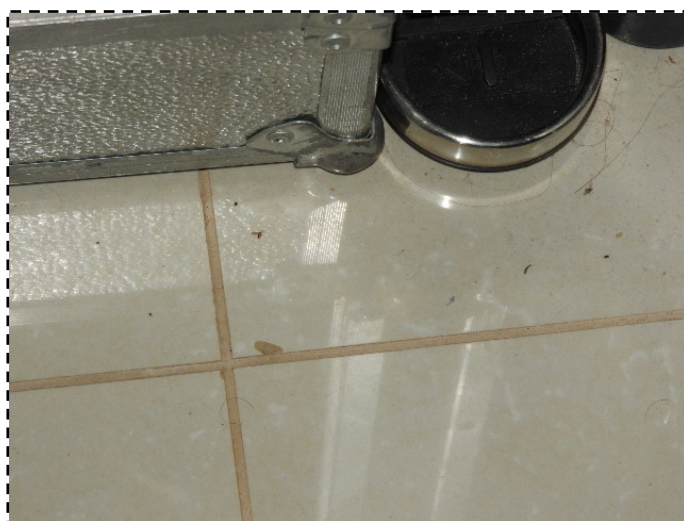
**ריצוף פגום** - יש להחליף. ראו מיקום על פי התמונה הנ"ל.

6.1 אותר אריח סמוך לדלת עם פגיעה בפאתו.

עלות החלפת אריח 100 ש"ח (לשיקול כבוד בית המשפט).

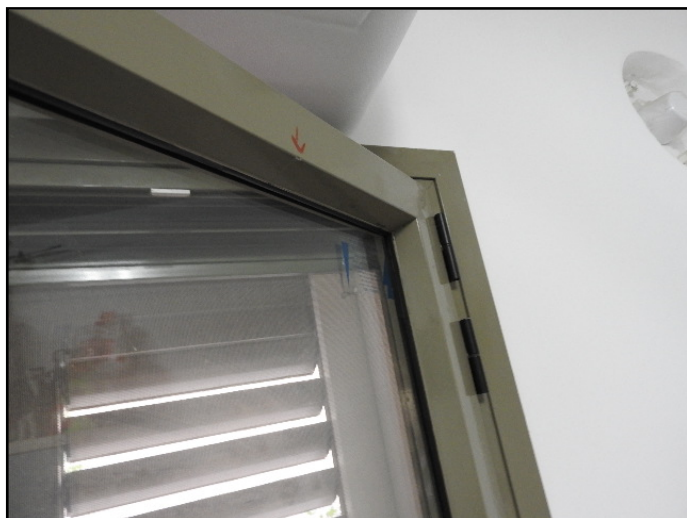
**פרופיל חלון/וויטרינה - קיימות פגיעות**  
בפרופיל הנ"ל יש לתקן / להחליף הרכיב הפגום.

6.6 אותרה פגיעה מקומית בכנף.

**דרוש: צביעה מקומית.**

עלות: 50 ₪.

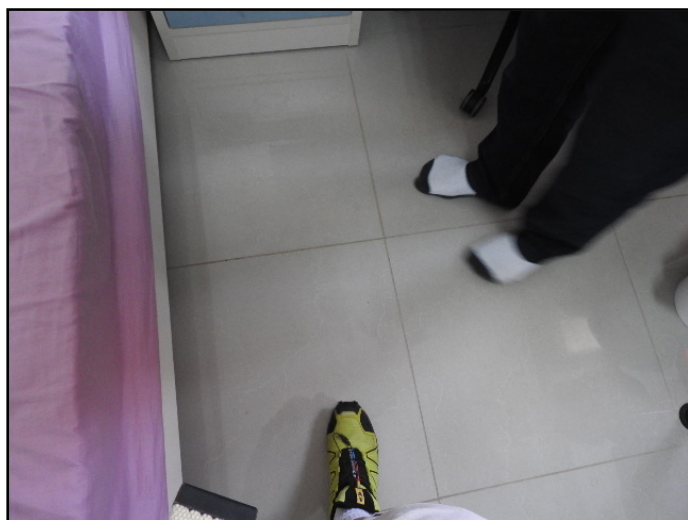
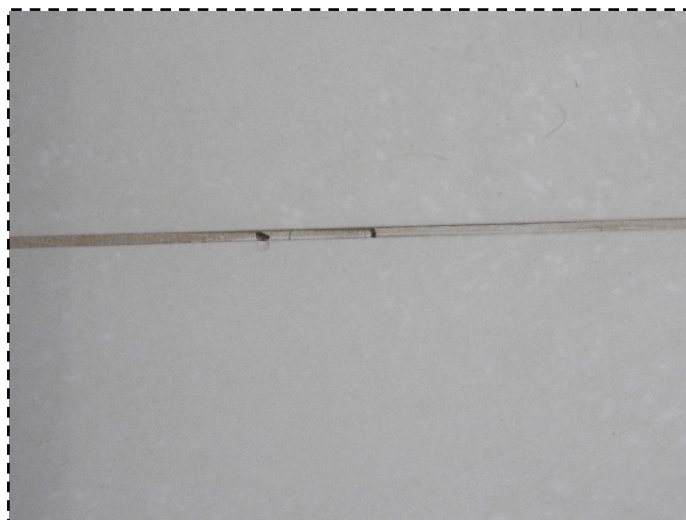
רובה סדוקה או חסרה – נדרש חידוש הפוגות על ידי ניקוי הרובה הסדוקה ומילוי הפוגות ברובה חדשה.

7.2 לא אותרו סדקים ברובע, למעט סמוך למטה.

**דרוש: תיקון מקומי.**

עלות: 50 ₪.

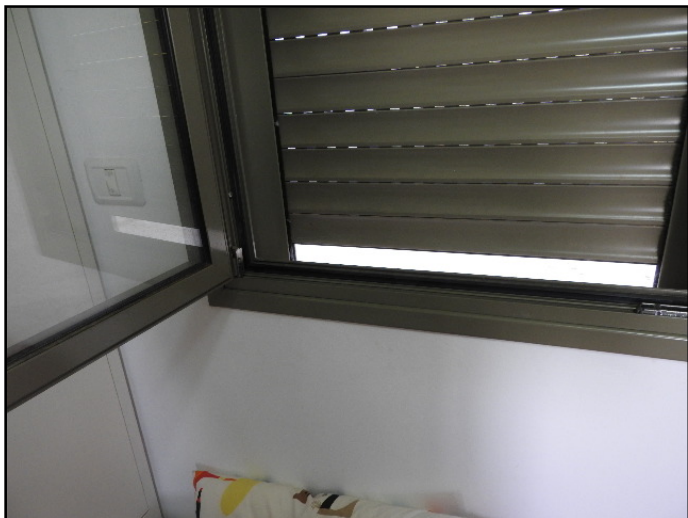
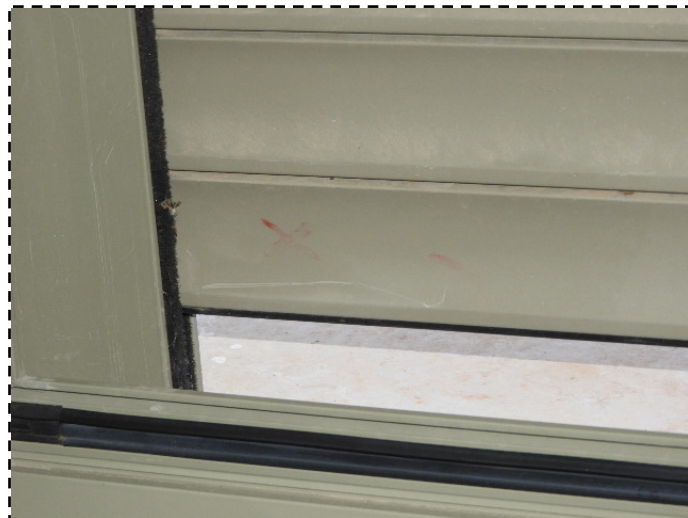
**רפפות תריס פגומות – אלו שסומנו להחלפה.**

7.8 קיימות שני רפפות פגומות.

**דרוש: החלפתן.**

עלות: 120 ₪.

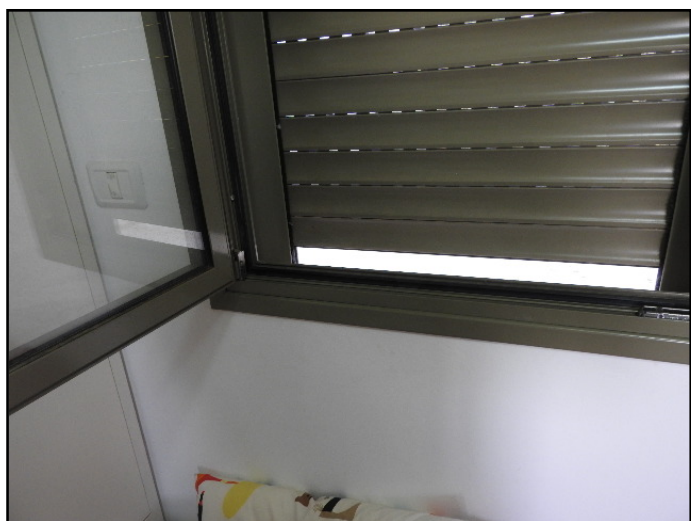
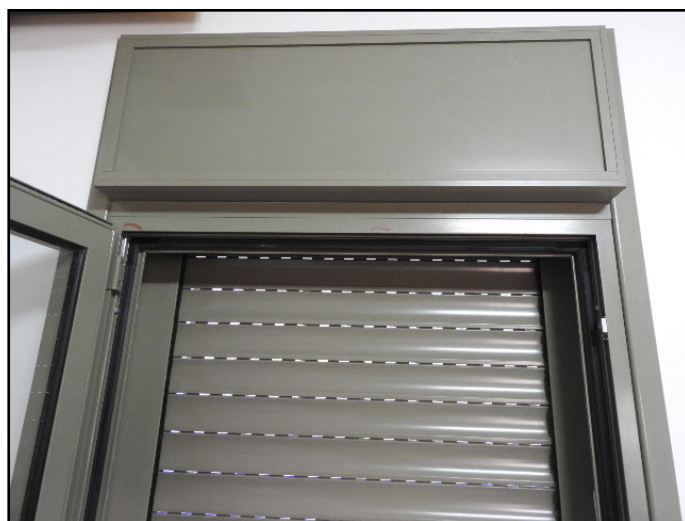
**פרופיל חלון/וויטרינה - קיימות פגיעות בפרופיל הנ"ל יש לתקן / להחליף הרכיב הפגום.**

7.9 אותרה פגיעה מקומית.

**דרוש: תיקון מקומי.**

עלות: 50 ₪.

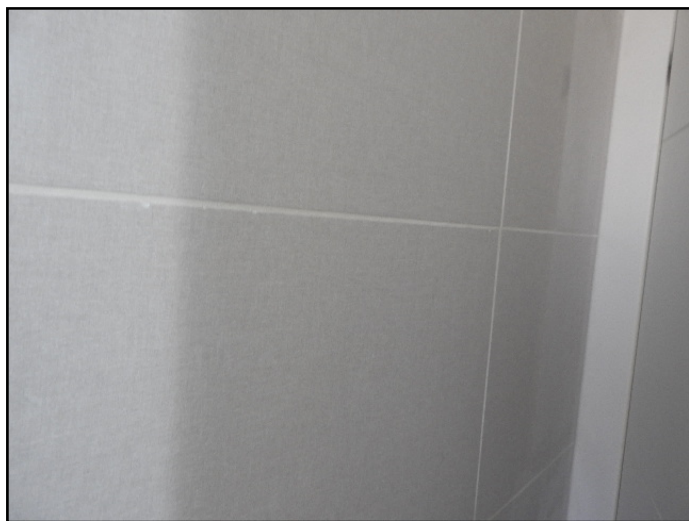
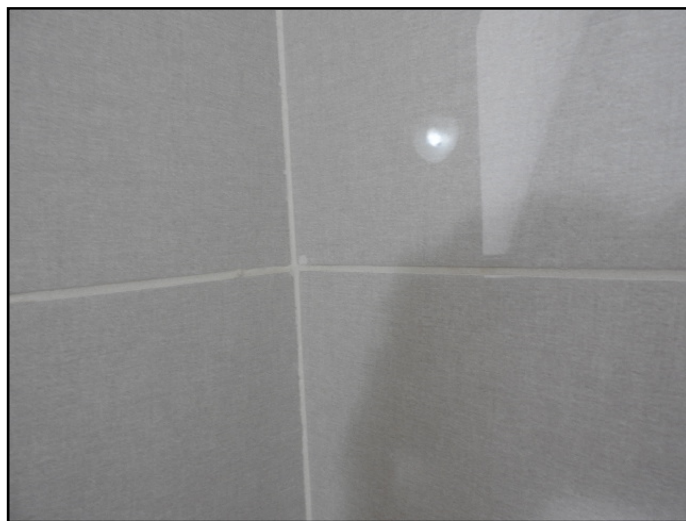
**רכיבי חיפוי שבורים – יש לפרק ולהרכיב חדשים.**

8.8 אותרו 3 אריחים עם שברים בפאותיהם.

**דרוש: החלפת האריחים.**

עלות: 450 ₪.

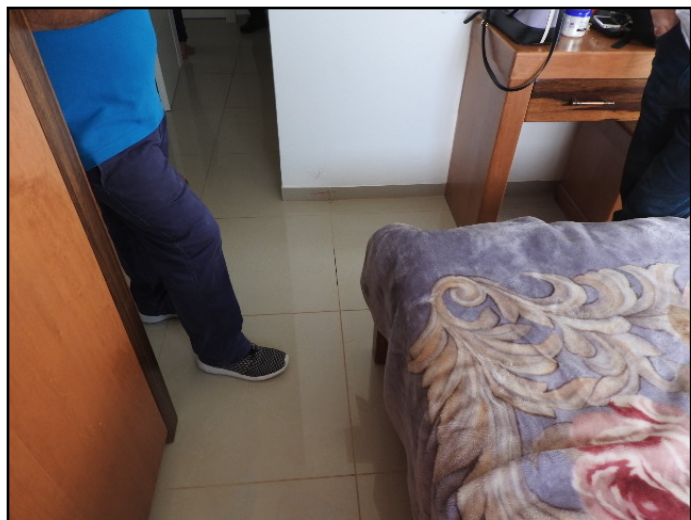
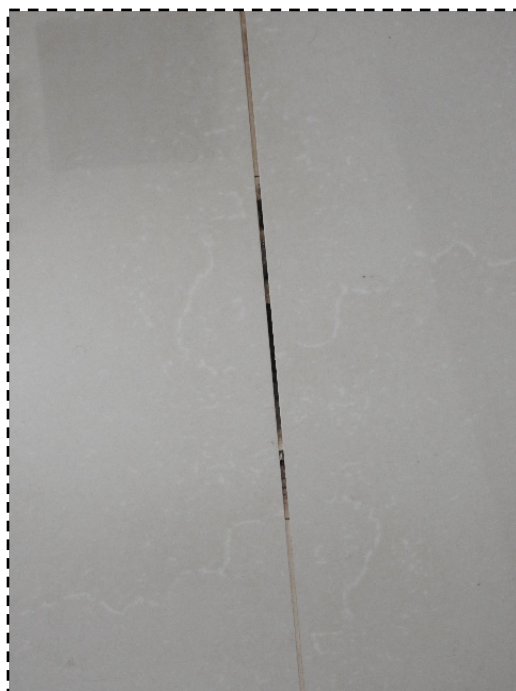
**רובה סדוקה או חסרה - נדרש חידוש הפוגות על ידי ניקוי הרובה הסדוקה ומילוי הפוגות ברובה חדשה.**

8.11 לא אותרו ליקויים ברובע, למעט בכניסה.

**דרוש: תיקון מקומי.**

עלות: 50 ₪.

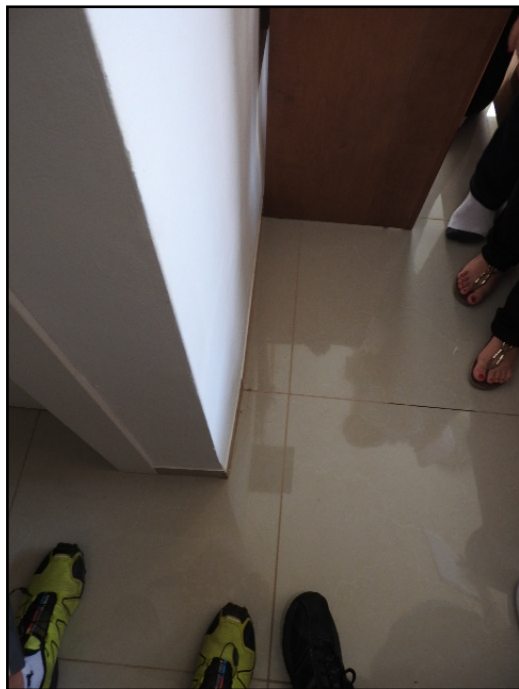
**ריצוף פגום** - יש להחליף. ראו מיקום על פי התמונה הנ"ל.

8.13 אותר אריח עם פגיעה מכנית - הטענה אינה מצוינת בפרוטוקול המסירה.

עלות החלפת האריח לרבות פנל ותיקון טיח 200 ₪ (לשיקול כבוד בית המשפט).

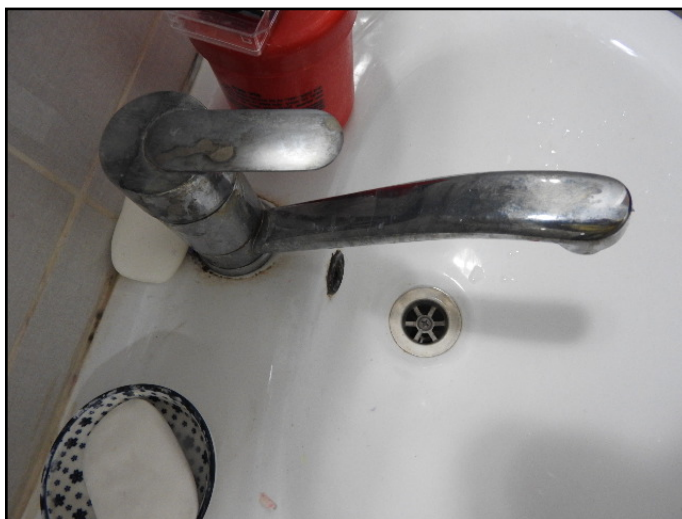
פגמים ברז רחיצת ידיים – יש להחליפו

9.1 ברז מוכתם – טענה לעניין פגמים בברזים לא צוינה בפרוטוקול המסירה. סביר כי הברז נפגע מחומצה במהלך עבודות ניקיון.

עלות החלפת ברז 500 ₪ (לא לסיכום).

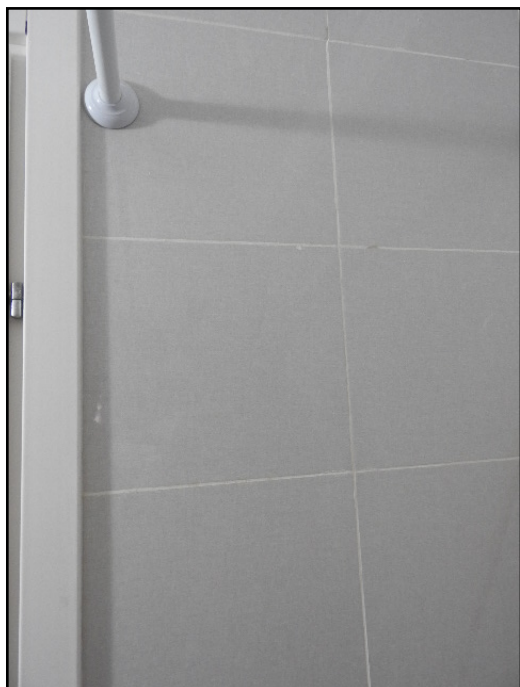
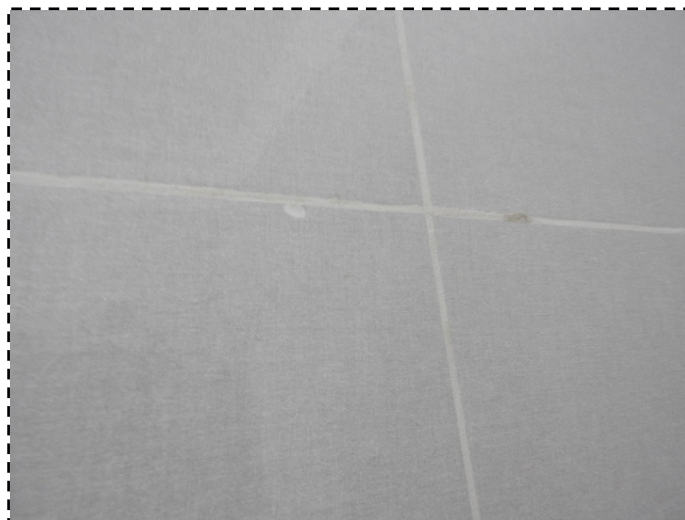
## רכיבי חיפוי שבורים – יש לפרק

באזור האמבטיה

9.3 אריח עם פגיעה מעל אמבט.

**דרוש: החלפת אריחים.**

עלות: 450 ₪.

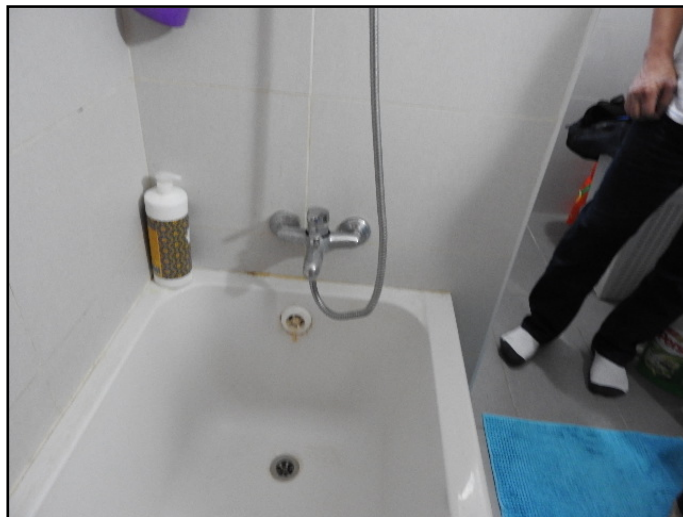
ברז רחצה לא במרכז האמבטיה. נדרש פירוק והרכבה מחדש

9.4 הברז אינו במרכז.

דרוש: מוסכם כי נדרש לבצע תיקון ולמרכז.

עלות: 150 ש.

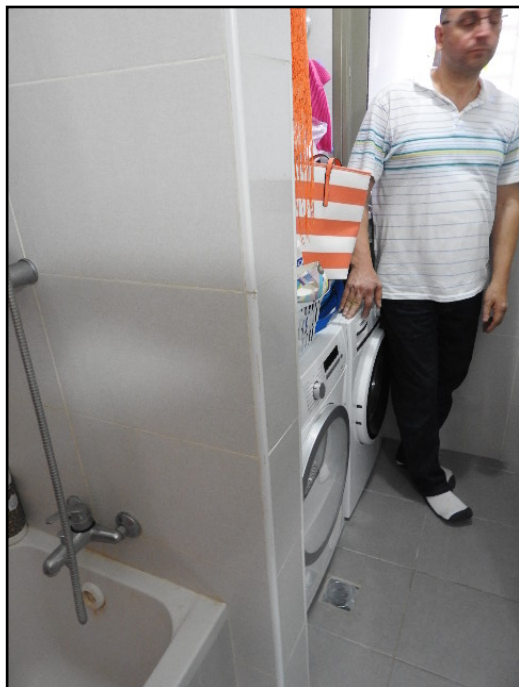
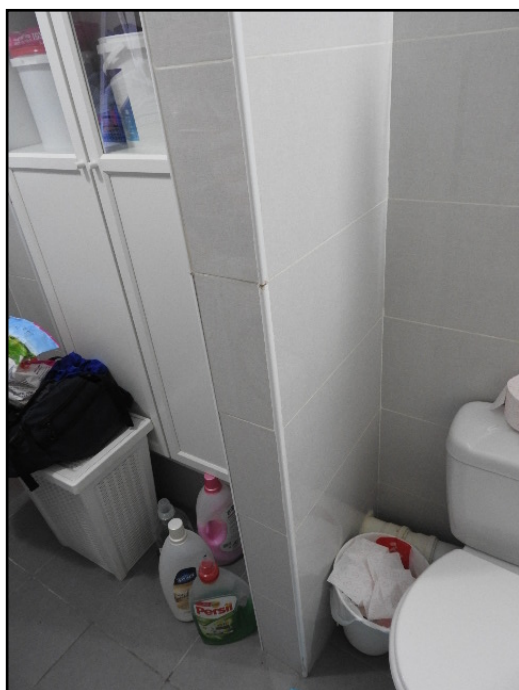
**ליסט פינתי לא רציף / פגום (ראו סימונים) – יש להחליפו.**

9.5 חיבור לקוי של הזוויות בפינה.

**דרוש: פירוק חיפוי, פירוק זוויות, ביצוע חיפוי מחדש.**

עלות: 1,200 ₪.

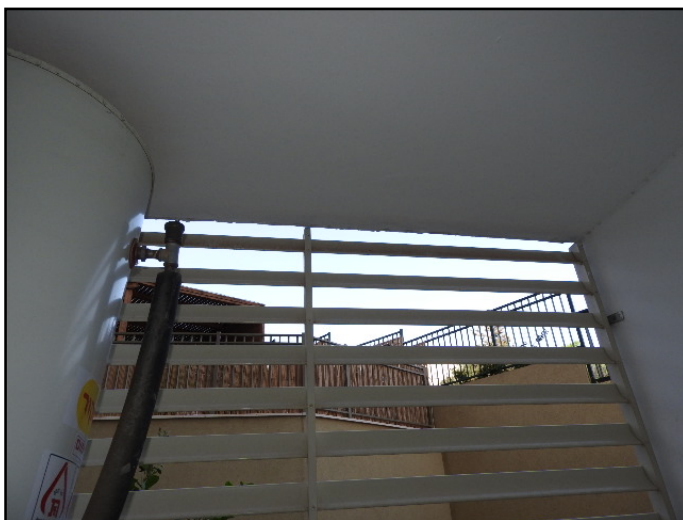
10.1 אין צורך בהתקנת "אף מים".

לא קיימים סימני נזילה בתקרת חלל כביסה.
