# חוות דעת מומחה בית המשפט

ת.א. 39801-12-16

1. על פי החלטתו של בית משפט השלום בחיפה, בפני כבוד השופטת איילת הוך-טל, התמניתי לשמש מומחה בת.א. 39801-12-16, שקור ריאד ואח' נ' מירית הנדסה בע"מ, בעניין ליקויי בניה הקיימים לכאורה בדירת התובעים ברח' ירמיהו הלפרין 2, חיפה.

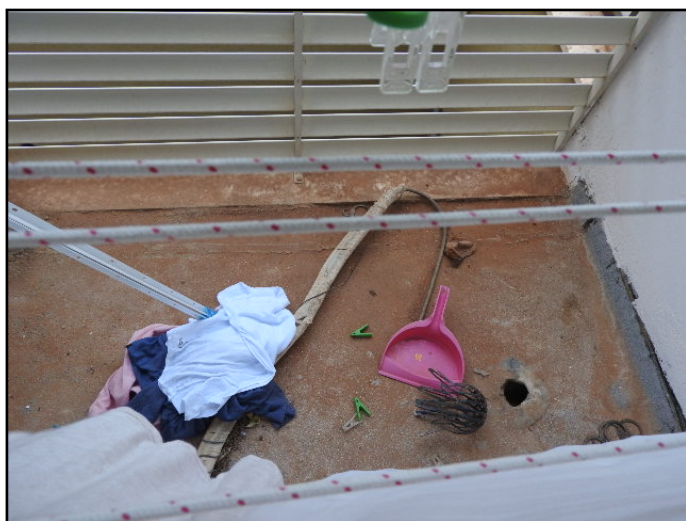
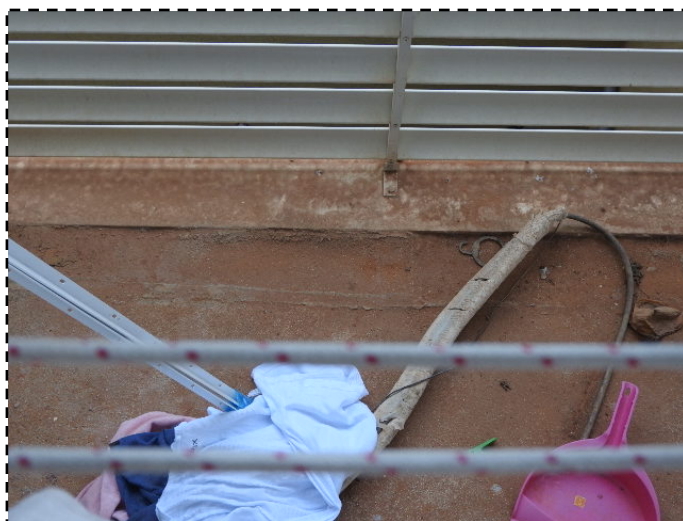
ניקוז אזור המזגנים לא תקין. יש לפרק את יריעות האיטום וליצור שיפוע תקני תוך הקפדה על חיבור היריעות אל הקיר לפי השרטוט בשורה הבאה.

10.4 בוצע איטום בתחתית המרפסת. במבט על הסף, נראה כי קיים שיפוע, המקום אינו חשוף

לגשם.

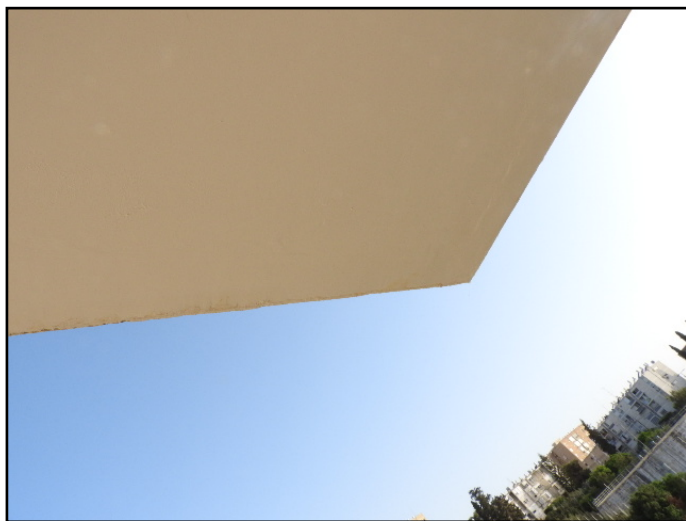
**אף מים** – יש לרכיב/ליצור אף מים בחלקו העליון של הפתח כדי למנוע גלישת מים אל עבר הפתח ובכך גם למנוע פגיעה אסתטית באזור זה.

**11.1 דרוש: הרכבת אף מים.**

עלות: 200 ₪.

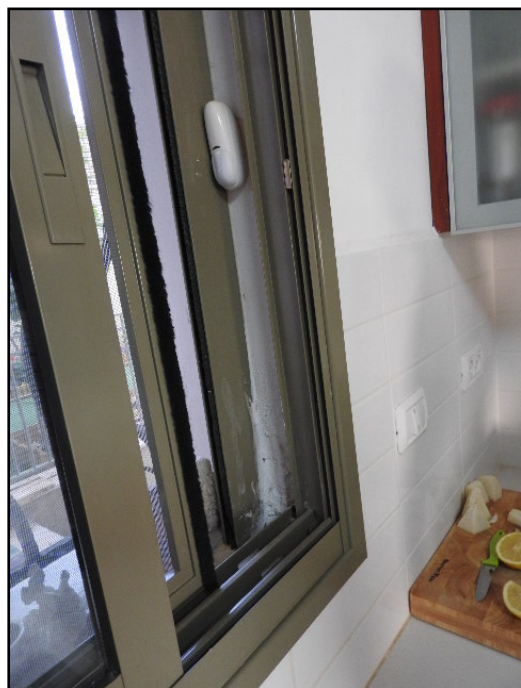
יש לתקן גמר טיח וצבע בין תריס לחלון  
בצד ימין...

12.5 גימור טיח מחוספס בגליפים.

**דרוש: חציבה ותיקון.**

עלות: 600 ₪.

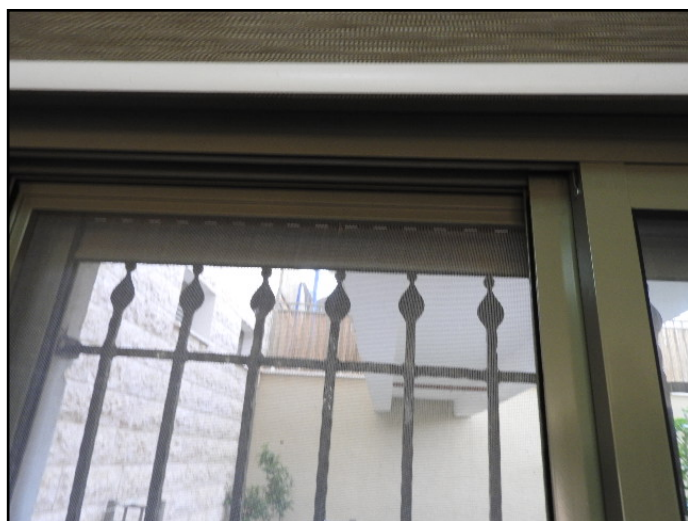
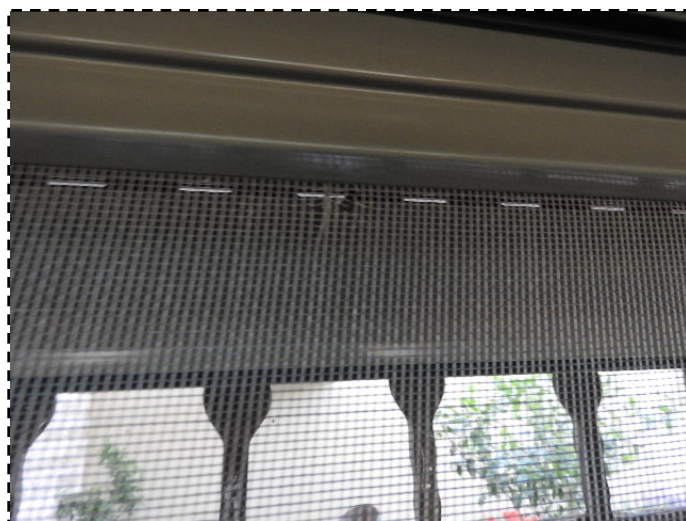
**רשת נגד יתושים פגומה** – יש להחליפה

12.9 חור קטן בחלק העליון של הרשת.

אין הצדקה להחליף רשת.

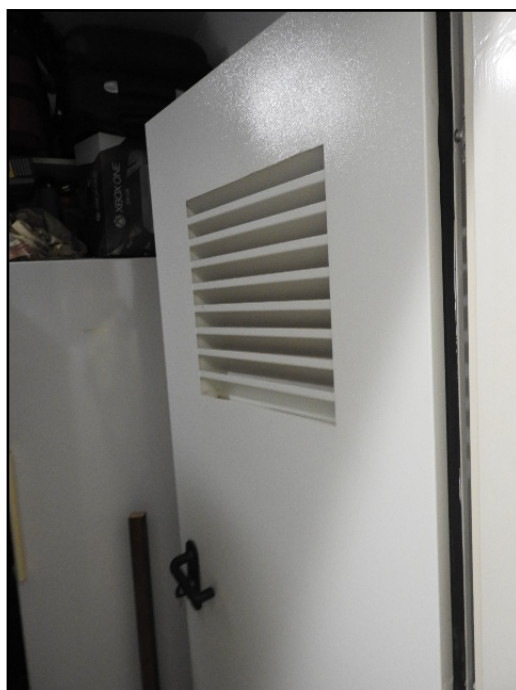
רפפות התריס פונות לכיוון המחסן . מצב זה מאפשר הצצה לכל אורח לא רצוי. יש להפוך את הכיוון כך שלא יהיה ניתן לראות מה יש בתוך המחסן

13.2 לא קיים ליקוי ברפפות ולא ניתן "להציץ" דרכן.
