# חוות דעת מומחה בית המשפט

ת.ק. 31277-10-16

1. על פי החלטתו של בית משפט לתביעות קטנות בקריות, בפני כבוד הרשמת הבכירה, יונת הברפלד-אברהם, התמניתי לשמש מומחה בת.ק. 31277-10-16, סלע ואח' נ' גבי בן-גלים חברה לבניין בע"מ, בעניין ליקויים הקיימים לכאורה בריצוף בדירת התובעים, ברח' לילינבלום 9/8, קריית אתא.

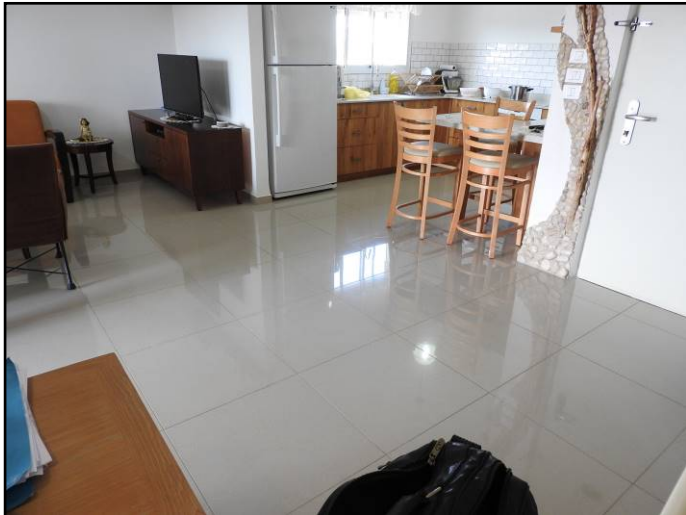
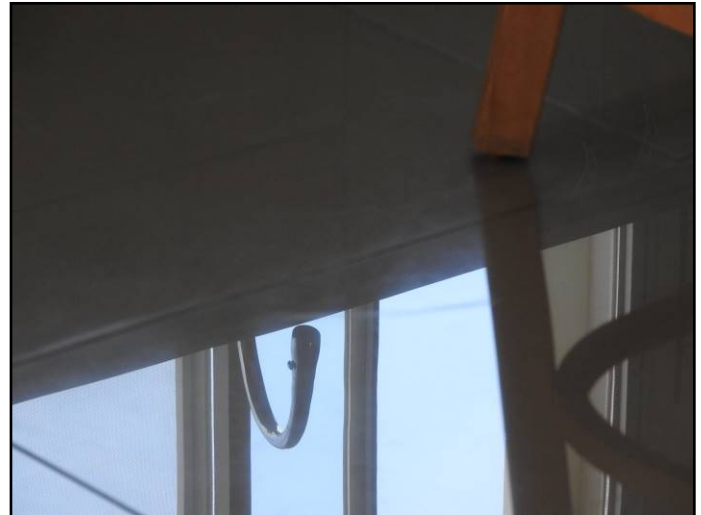
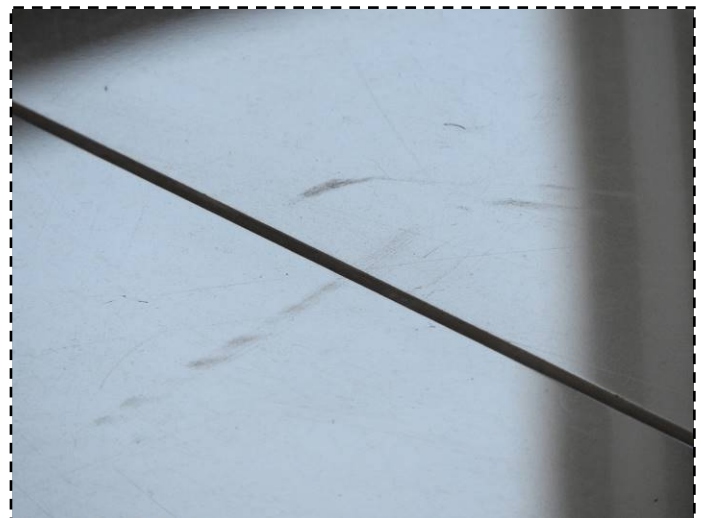
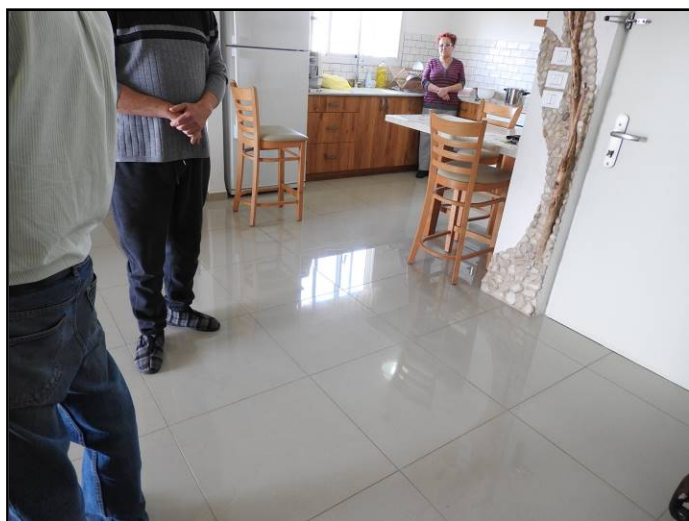
**1. פינת אוכל:**

**1.1. במבט צידי ניתן להבחין בכתם בריצוף, ובשריטה רציפה על פני שני אריחים.**

3. בפינת האוכל נצפו כתמים המשתרעים על פני 2 אריחים – הכתמים/שריטות נוצרו לאחר המסירה.
  4. בסלון נצפו שריטות הנמשכות על פני 2 אריחים – השריטות נוצרו לאחר המסירה.

10. מאחר ולא קיימים אריחי רזרבה, ניתן לפרק את ריצוף הממ"ד ולהשתמש במרצפות שפורקו לשם החלפה סלקטיבית של אריחים פגומים.
  11. הממ"ד ירוצף במרצפות חדשות.

12. דרוש: פירוק ריצוף הממ"ד, החלפה סלקטיבית וריצוף הממ"ד.
- עלות: 6,000 ₪.
13. התיקון באחריות משותפת של הנתבעת וצד ג'.

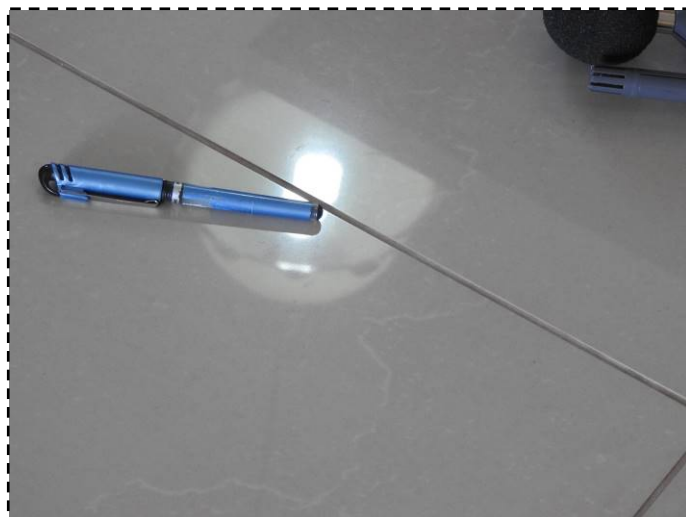
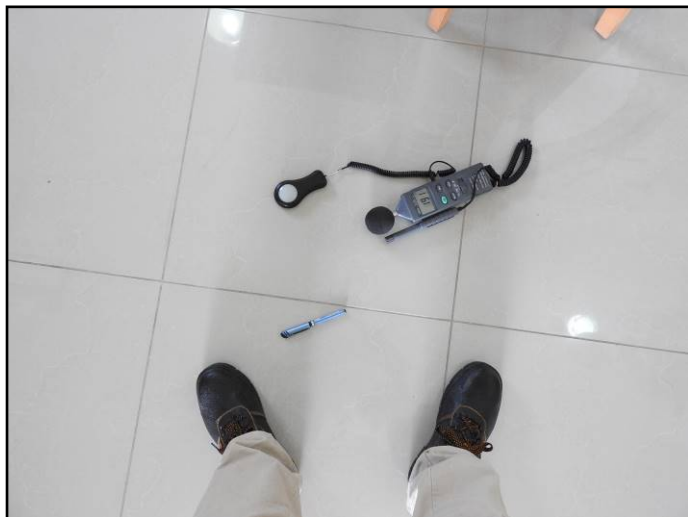
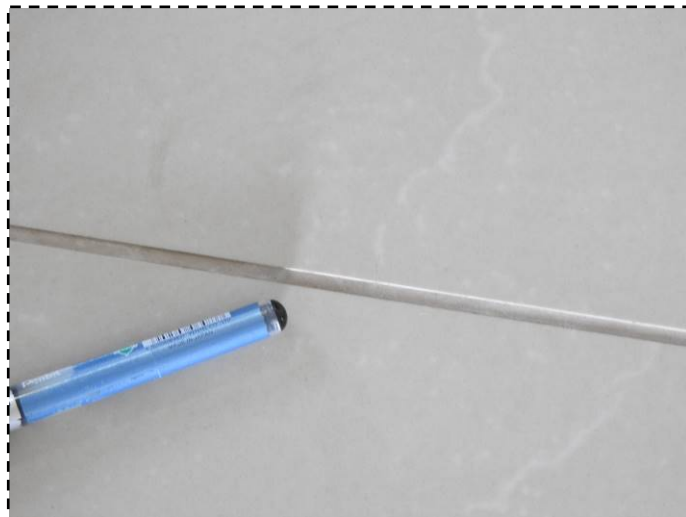
1.2. במבט מגובה 1 מ', ובתאורה עפ"י דרישות התקן:

5. במרכז הסלון ניתן להבחין בשריטות נימיות, כמפורט בסעיף 2.1 לעיל.
  6. במבט על האריחים, על פי דרישות התקן, מגובה 1 מטר בניצב להם – הפגמים לא נראו.
  7. כאמור לעיל, עפ"י הממצאים, השריטות וההכתמה נוצרו לאחר האכלוס, אולם אין זה סביר כי אריחי קרמיקה, אשר אמורים להיות חזקים ועמידים, נפגעו בצורה זו, כמפורט לעיל.

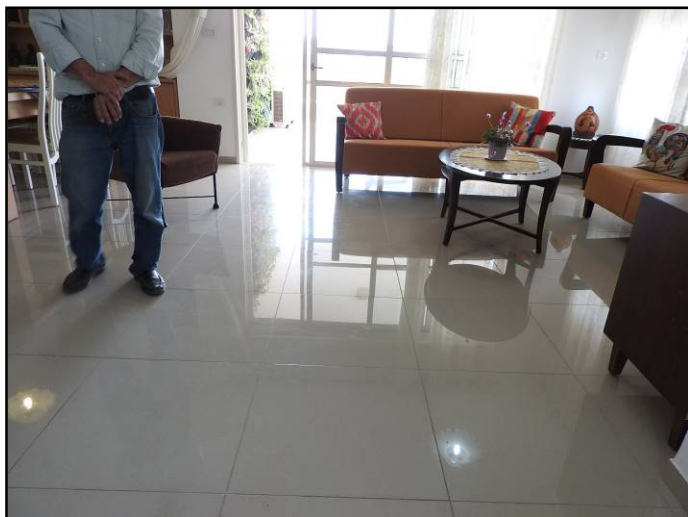
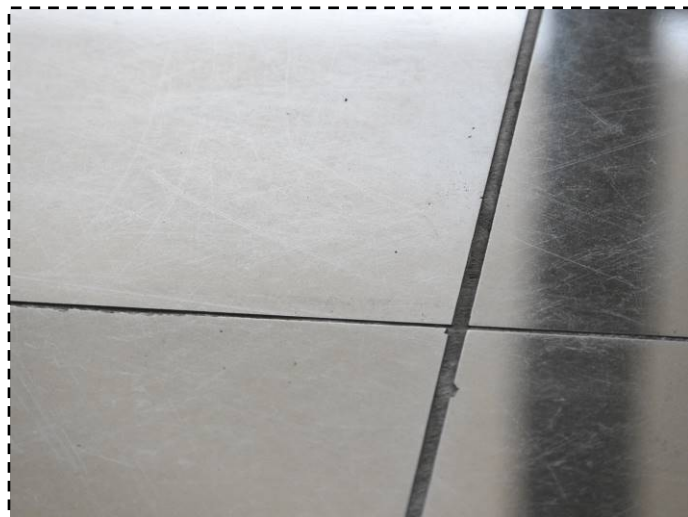
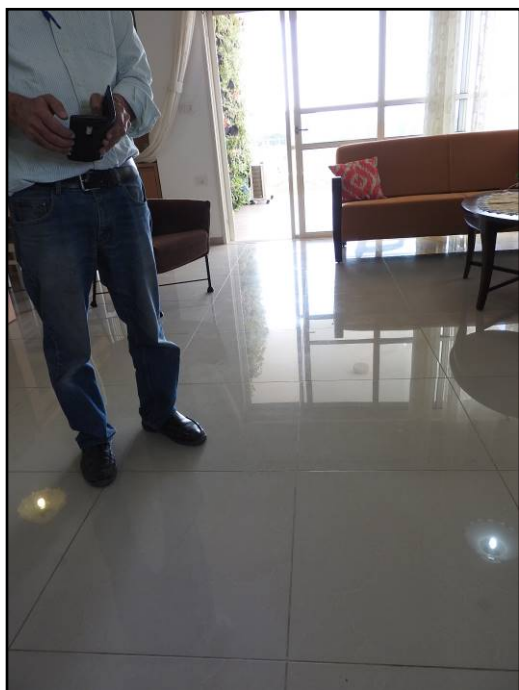
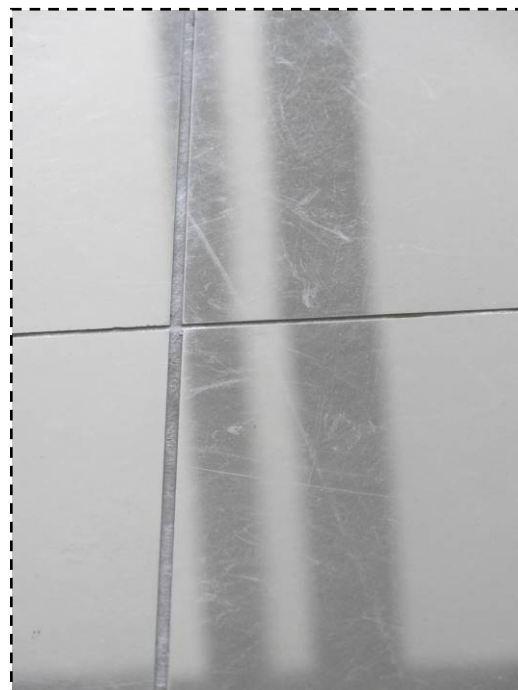
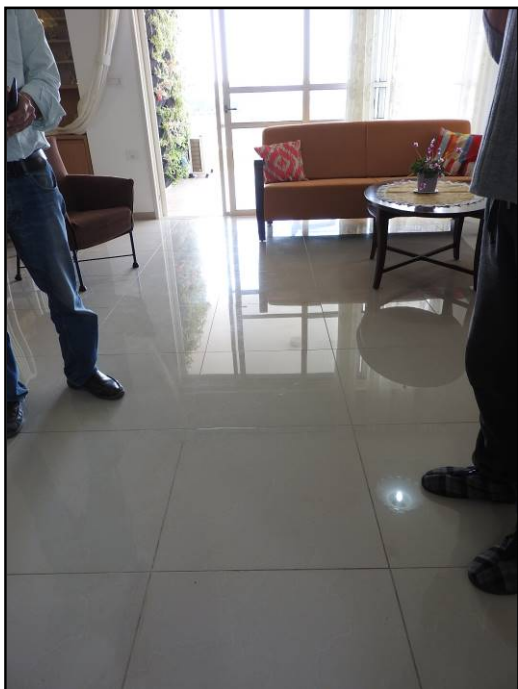
2.1. במבט צידי ניתן להבחין בשריטות.

8. אריחי קרמיקה אמורים להיות עמידים בעת גרירת מיטלטלין המצויים בכל בית.
  9. השריטות הנימיות אשר נצפו במרכז הסלון מצביעות על כך כי יתכן ובעת הבנייה הונחו משטחים ו/או חומרים ללא הגנה על הריצוף.

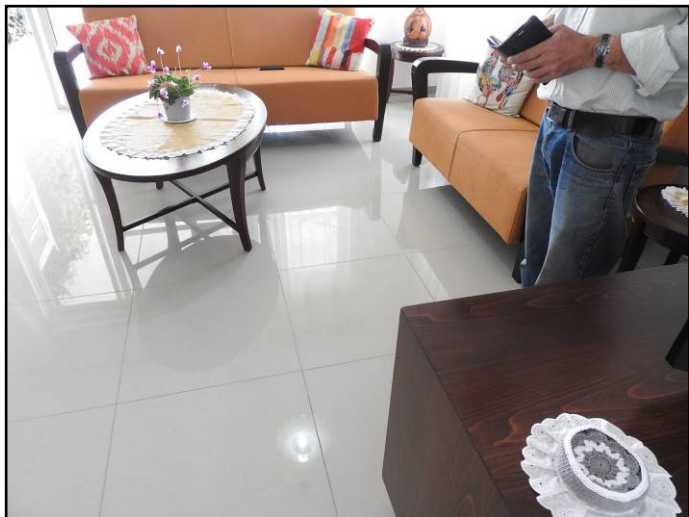
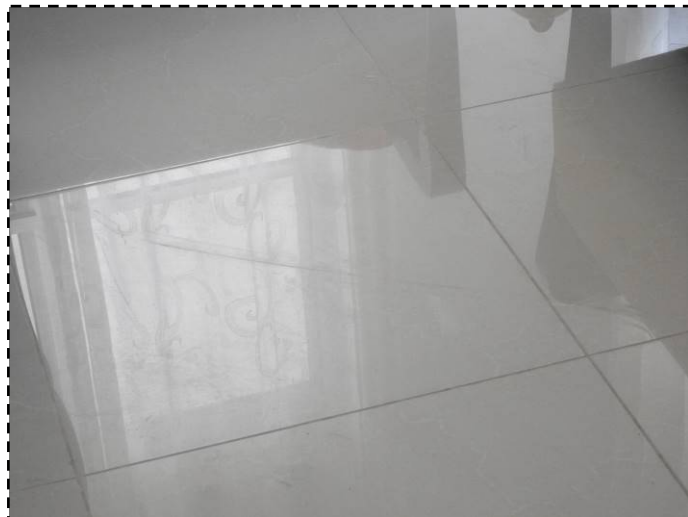
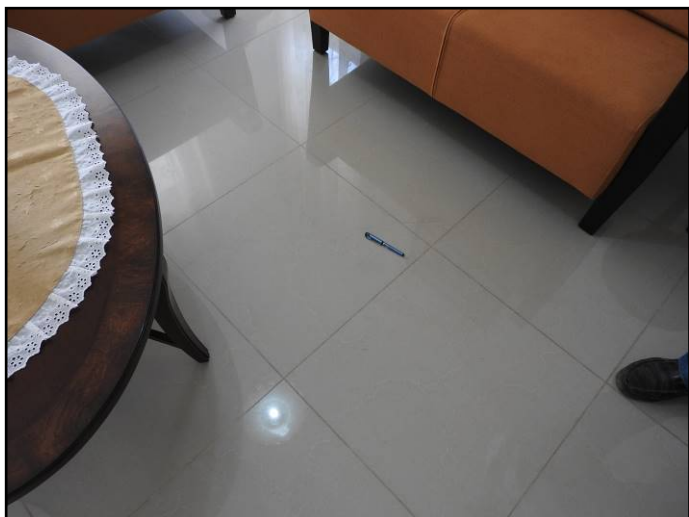
3.1. קיימת שריטה הנמשכת על פני שני אריחים.
