# חוות דעת מומחה בית המשפט

ת.א. 6940-10-18

1. על פי החלטתו של בית משפט המחוזי בחיפה, בפני כבוד השופט, דניאל פיש, התמניתי לשמש מומחה בת.א. 6940-10-18, יעקב גלבוע בניה ויזמות בע"מ נ' ונונו, בעניין ליקויי בנייה הקיימים לכאורה בדירת הנתבעת, ברחוב סחלב 2, טירת הכרמל.

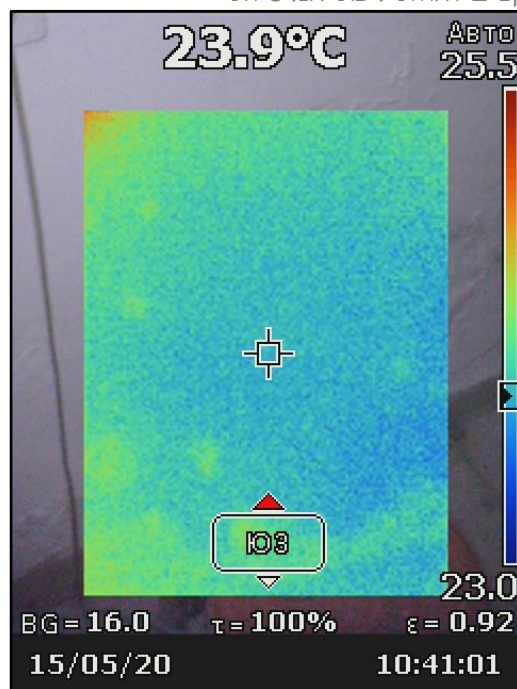
2.1. חדר שינה צפוני – סימני רטיבות על הקיר החיצוני.

2.2. מקור הרטיבות מהמרפסת הצמודה.

נמצא כי קיים שיפוע מתון לכיוון הנקז.

**דרוש: פירוק המשטח המרוצף, ביצוע איטום לאורך הקיר וריצוף בשיפוע העולה על 1% לכיוון**

**הנקז.**

**עלות: 13,000 ₪.**

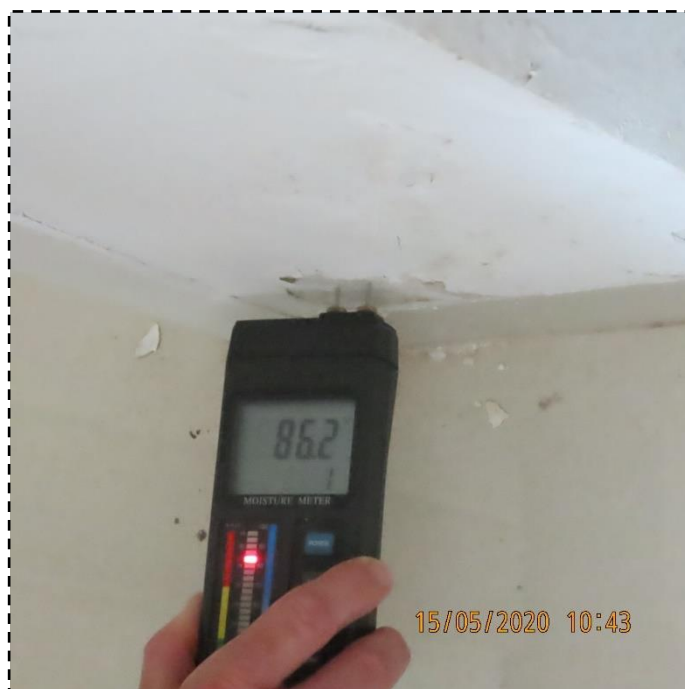
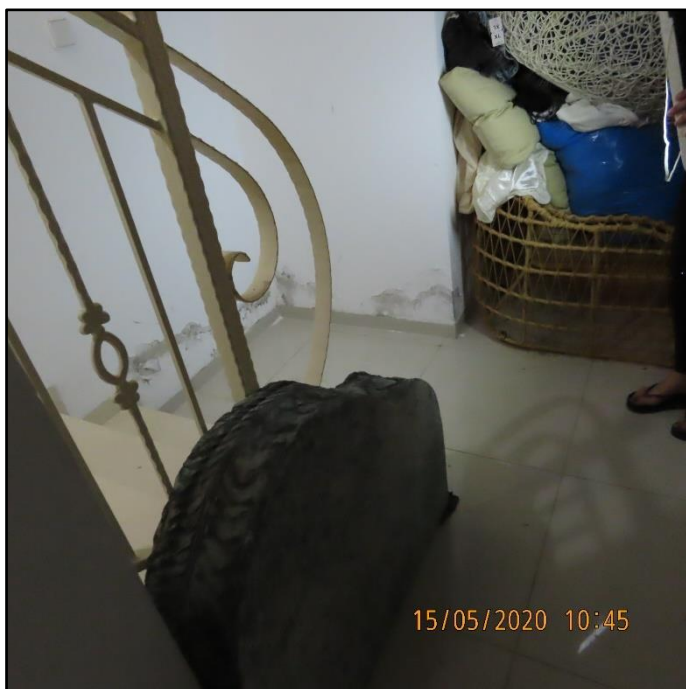
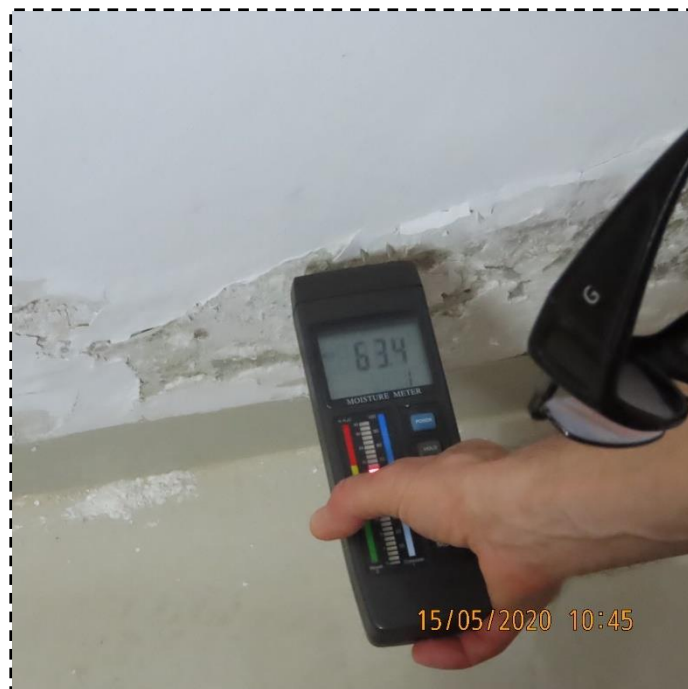
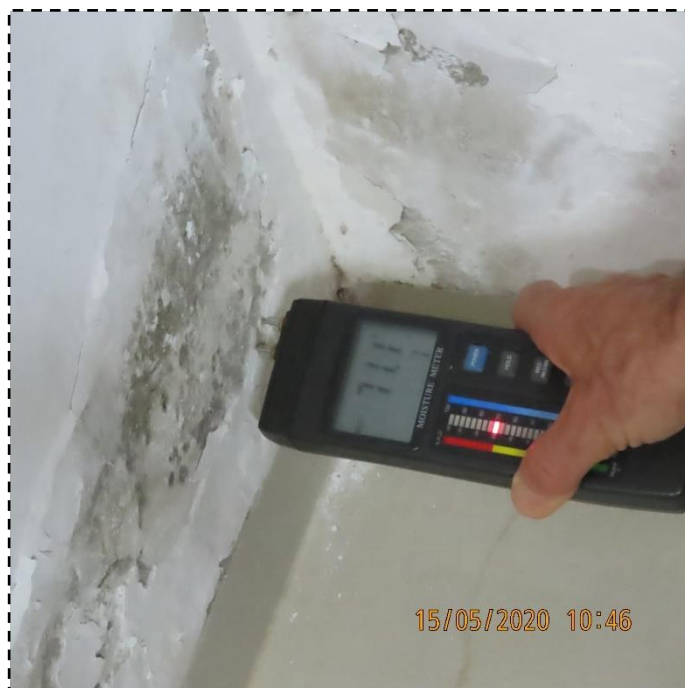
תיאום, תכנון, פיקוח, ביצוע פרויקטים וחווות דעת הנדסיות  
סימני רטיבות מעל הפנלים על הקיר סמוך למדרגות.

עלות תיקון ליקויי הרטיבות בדירה:

ייבוש – בהתייחס למקרה דומה (נספח), עלות שימוש ביבשנים – 20,000 ₪;

תיקוני שפכטל וצבע – 4,000 ₪;

סה"כ עלות תיקון הליקויים – 24,000 ₪.

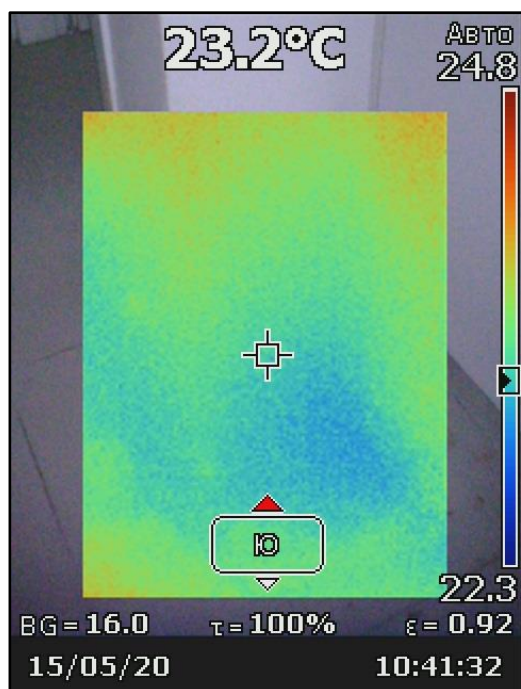
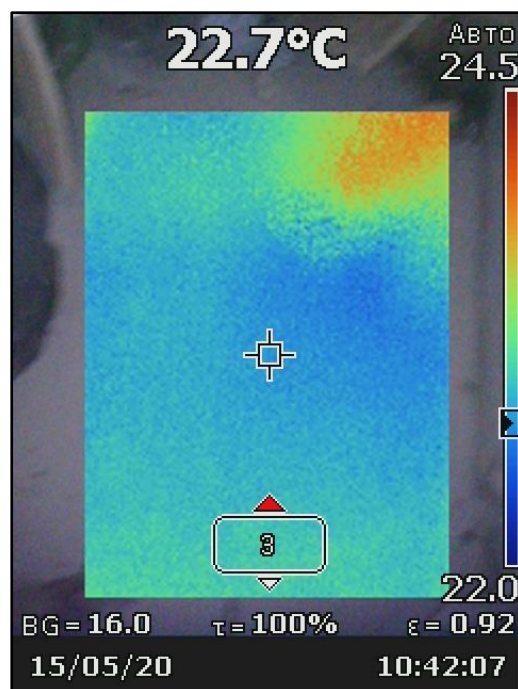
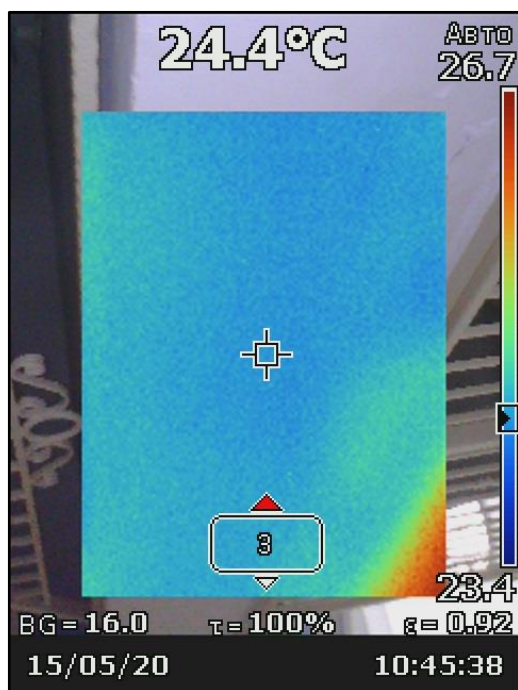
מעבר לחצר אנגלית – רטיבות מעל הפנלים סמוך לדלת.

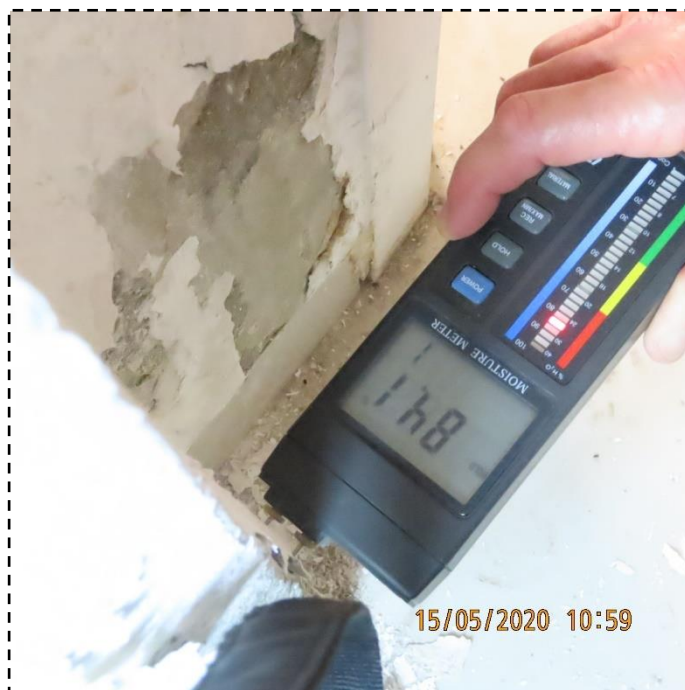
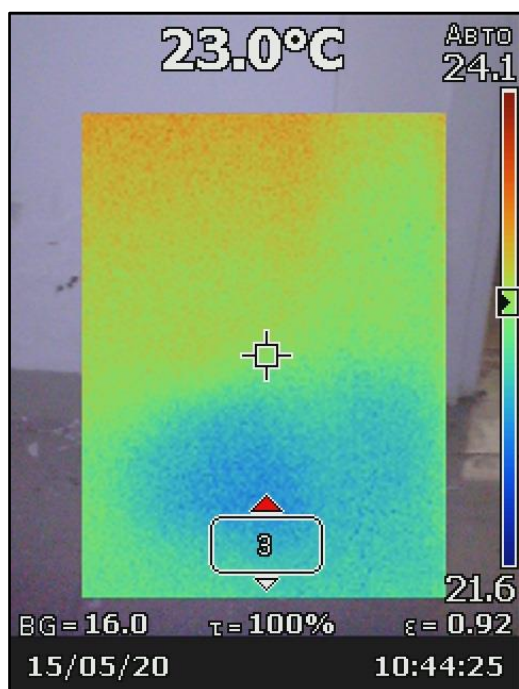
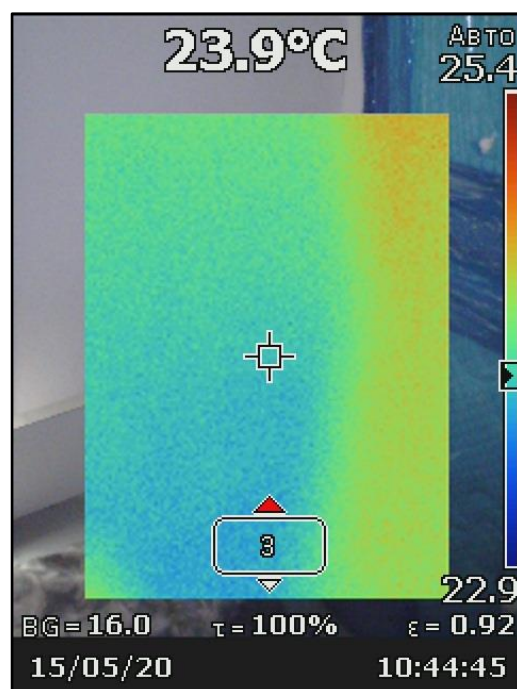
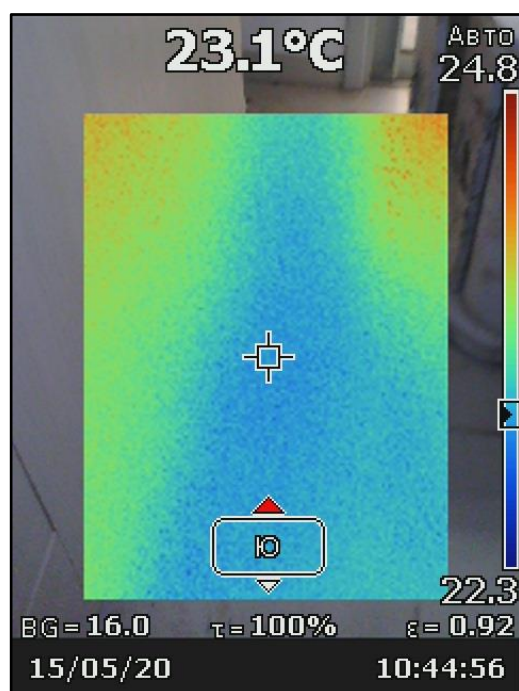
חדר שינה דרומי – רטיבות בכל החדר ובכניסה לחדר.

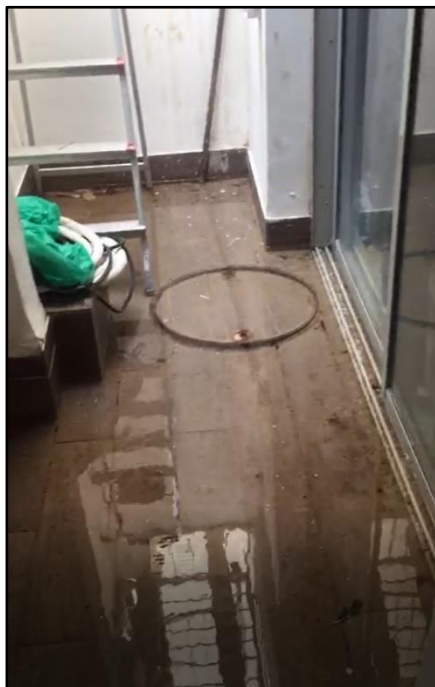
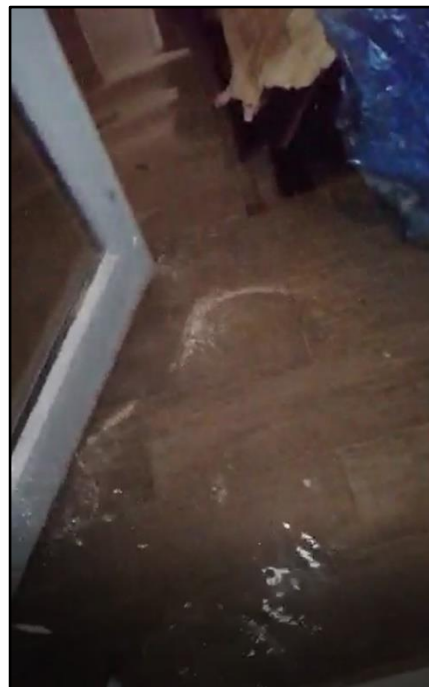
עפ"י תיעוד שנמסר מהדיירת, נראה כי התרחשה הצפה בדירה, שמקורה מהיעדר ניקוז של החצר האנגלית.

ההצפה נגרמה מאחר והמשאבה לא פעלה.

אין ספק כי הדירה הוצפה במים בעת ירידת גשמים עקב היעדר ניקוז מהחצר האנגלית.

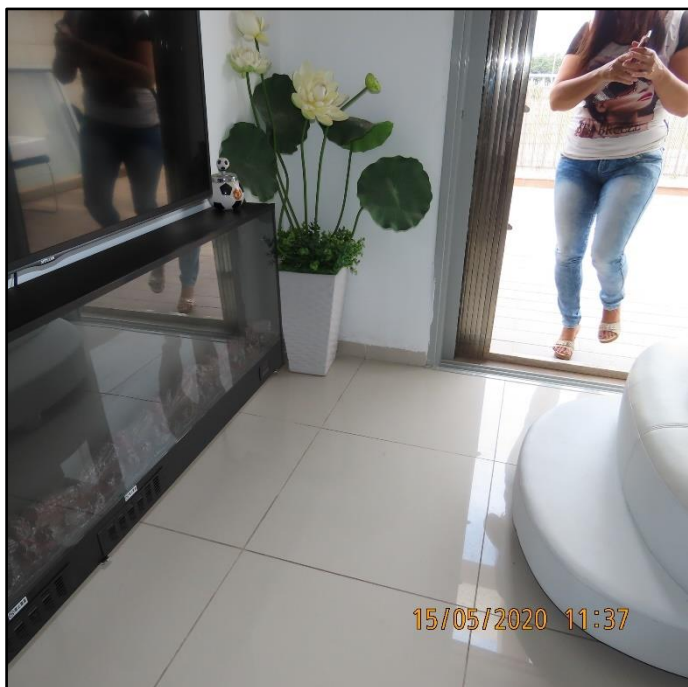
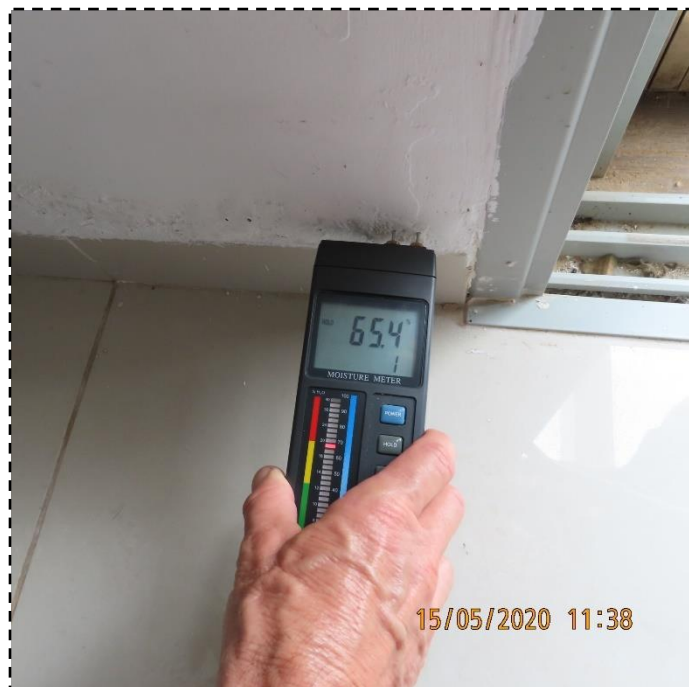
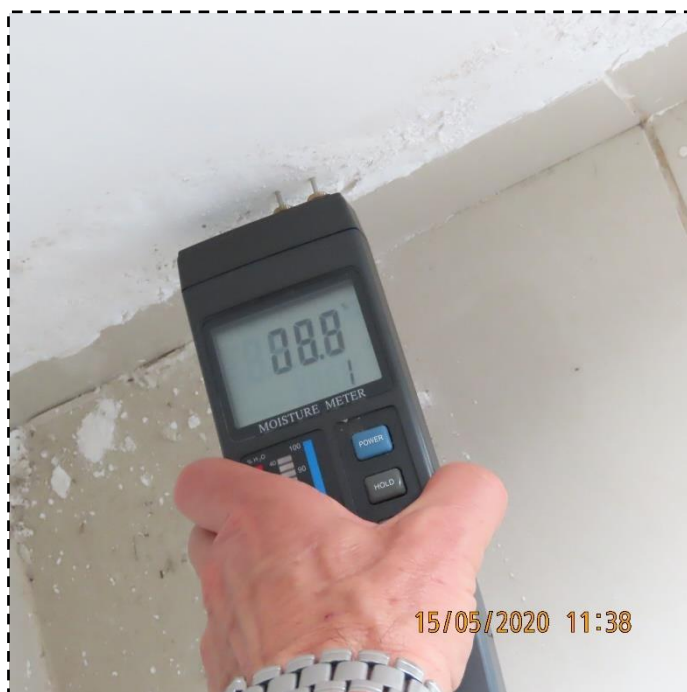
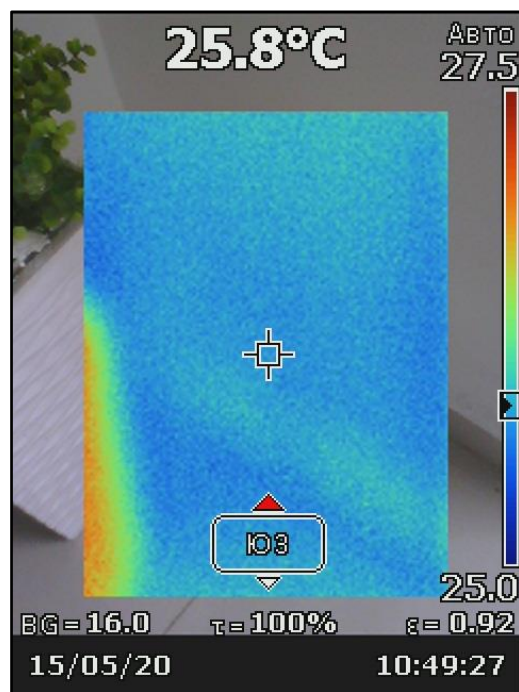
תיאור הליקוי: הריצוף בוצע בשיפוע הפוך מונע שפיכת מי גשמים החוצה.

6. שיפוע מתון של ריצוף המרפסת.

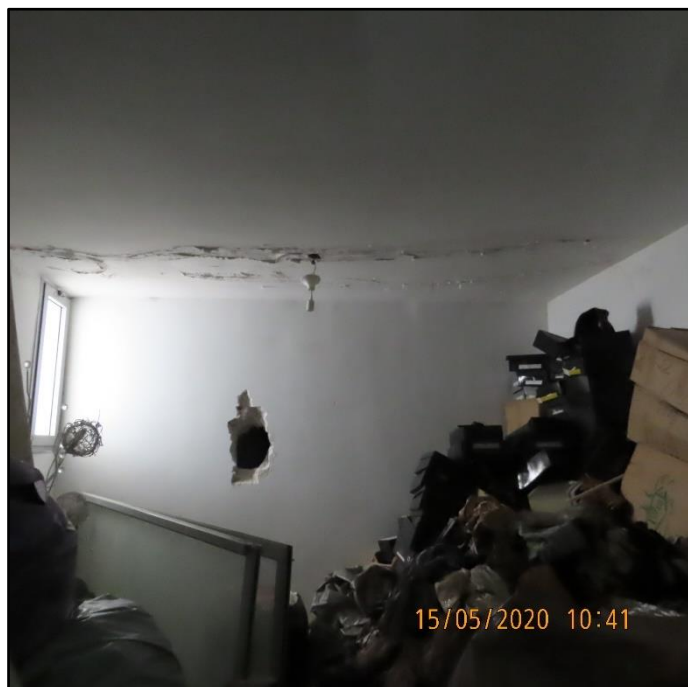
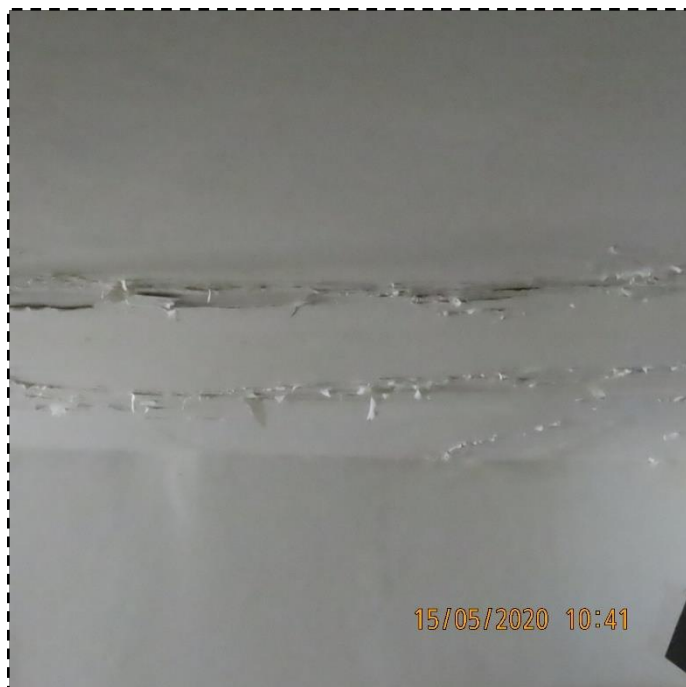
חדר שינה צפוני – סימני רטיבות על תקרת המרתף, הממוקם מתחת לקומת הסלון.

**דרוש: פירוק ריצוף המרפסת, פירוק הוויטרינה, יציקת חגורה במפתן וויטרינת הסלון, ביצוע איטום**

**וריצוף המרפסת בשיפוע תקין העולה על 1%.**
