# חוות דעת מומחה בית המשפט

ת.א. 27952-07-16

1. על פי החלטתו של בית משפט השלום בנצרת, בפני כבוד השופטת הבכירה רים נדאף, התמנית לשמש מומחה בת.א. 27952-07-16, ויסאם ואח' נ' סלים לחאם יזמות ובנייה בע"מ, בעניין ליקויי בנייה הקיימים לכאורה בבית התובעים, בשכונת הדקלים D1, נצרת.

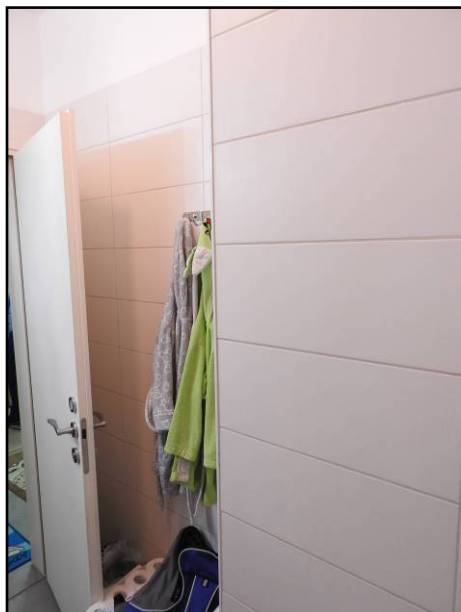
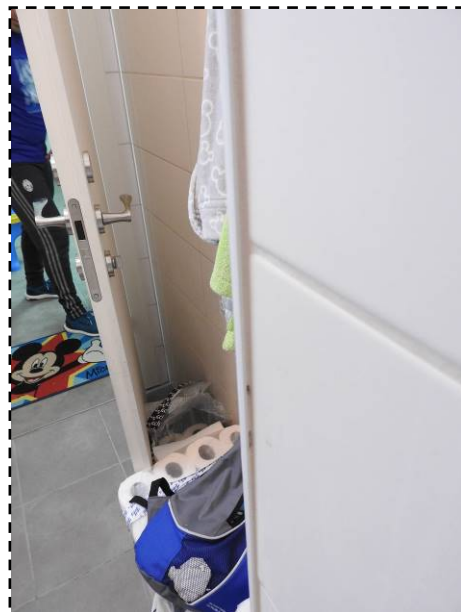
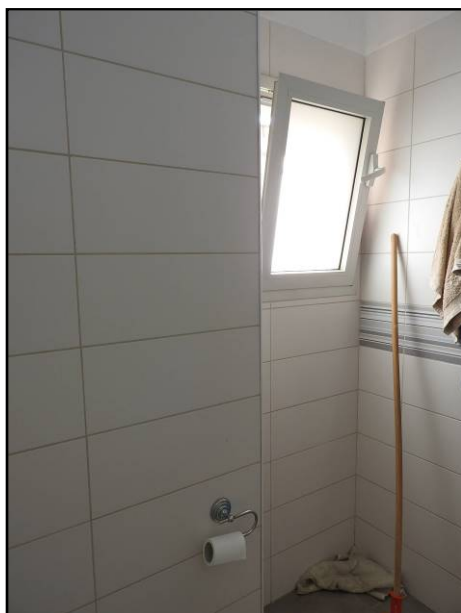
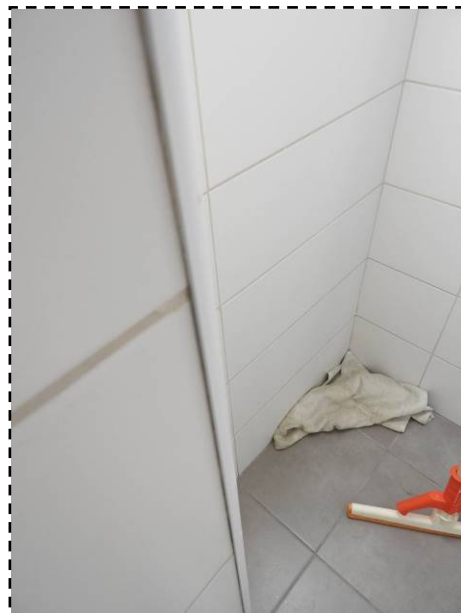
**23.1** זיוותני אלומיניום בולטים מכלל המשטח, בגלל עבודה לקויה. (2500 ₪)  
נדרש לפרק ולבצע מחדש בצורה אחידה וללא סטייה מהמישור.

### 23.1. חדרי רחצה – קיים חוסר מישוריות בין החיפוי לזווית.

**דרוש: פירוק שתי שורות אריחים וחיפוי מחדש.**

עלות: 1,200 ₪.

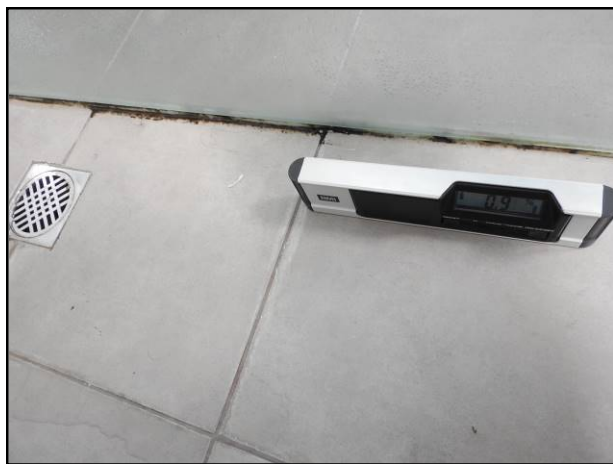
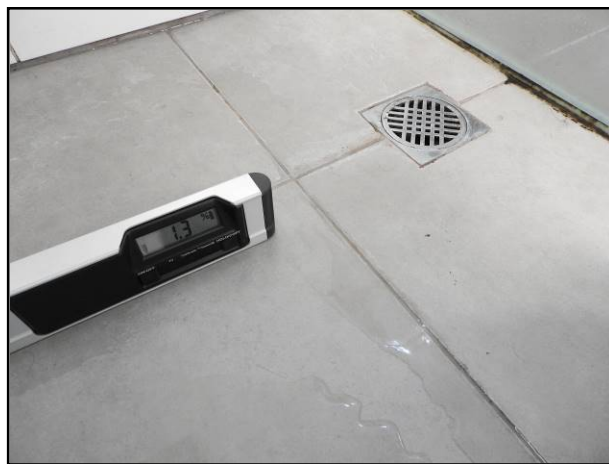
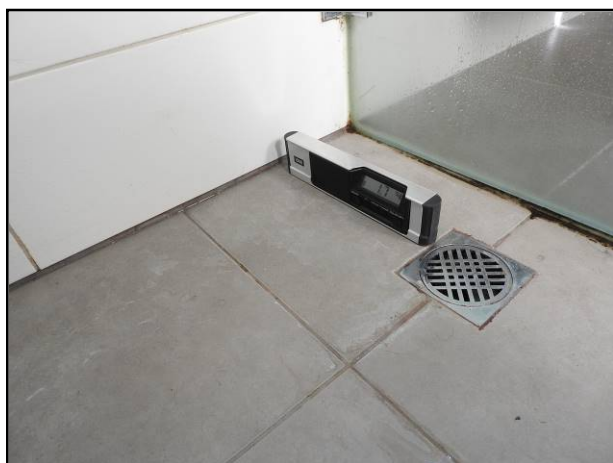
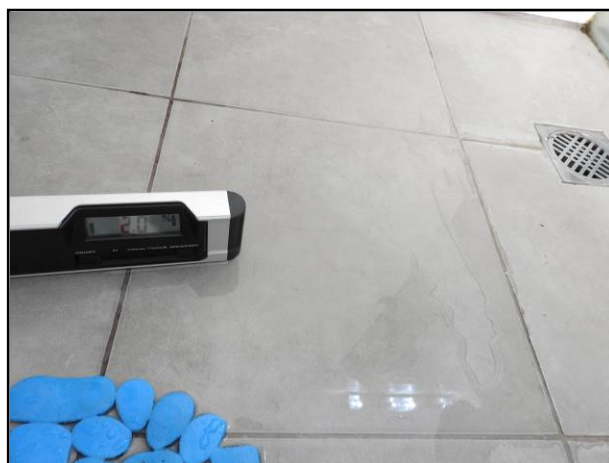
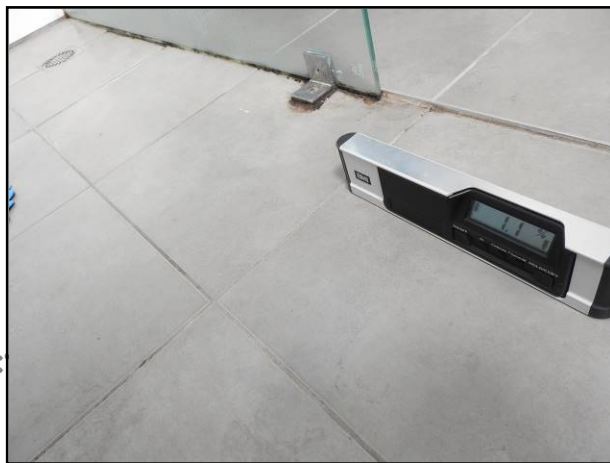
**24.2** שיפוע לקוי במקלחון בחדר הרחצה (0.3%)(2000 נ"מ)

24.2. שיפוע תקין.
